# Zpráva o rizicích pro společnost Slatinné lázně Třeboň s.r.o.

**Třeboň, Únor 2020**

Tato riziková zpráva se zabývá místem pojištění Lázeňská 1001, 379 13 Třeboň.

Jedná se o aktualizaci rizikové zprávy z května 2016.

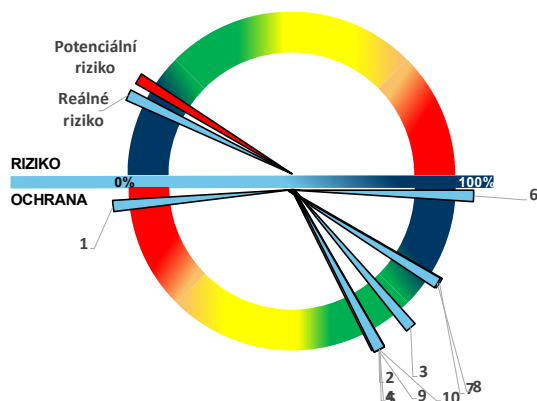
Vzhledem k povaze prováděných činností v areálu zde nespátřujeme zvýšené riziko vzniku požáru. K tomu může dojít při závadě na elektroinstalaci, z nedbalosti nebo při neukázněnosti některého z lázeňských hostů.

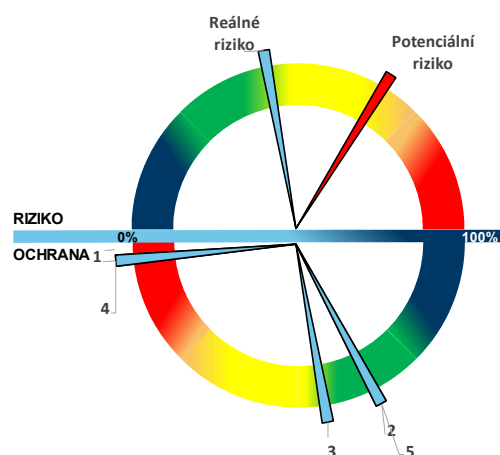
Zóna FRAT I. – III. (FRAT verze 2.0) Vzhledem k blízkosti rybníku Svět se část areálu lázní nachází v záplavové zóně.

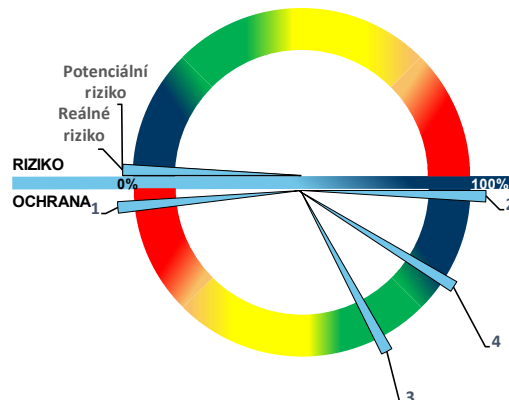
Přívod zemního plynu a bioplynu do kotelny představuje zvýšené riziko výbuchu tohoto média.

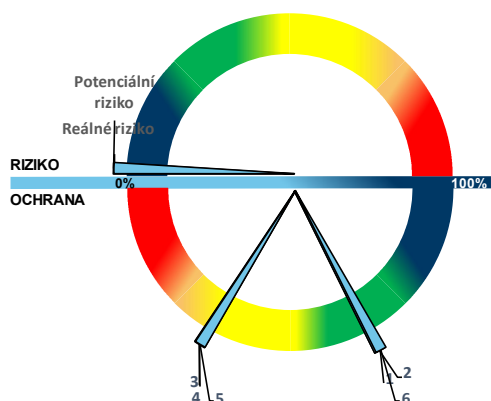
Vzhledem k absenci klíčového strojního zařízení zde nespátujeme zvýšené riziko strojního přerušení provozu.

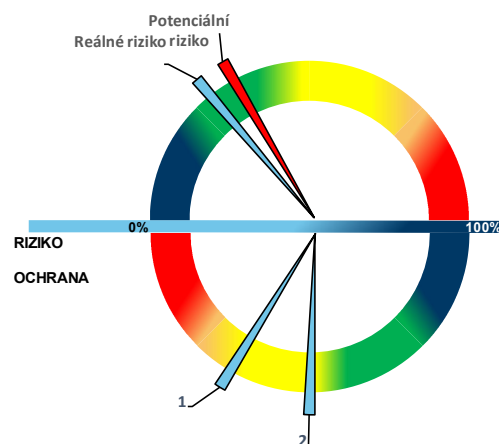
Z pohledu živelního přerušení provozu předpokládáme při totální živelní škodě, způsobené například požárem, přerušení provozu v délce minimálně několika měsíců až dvou let.

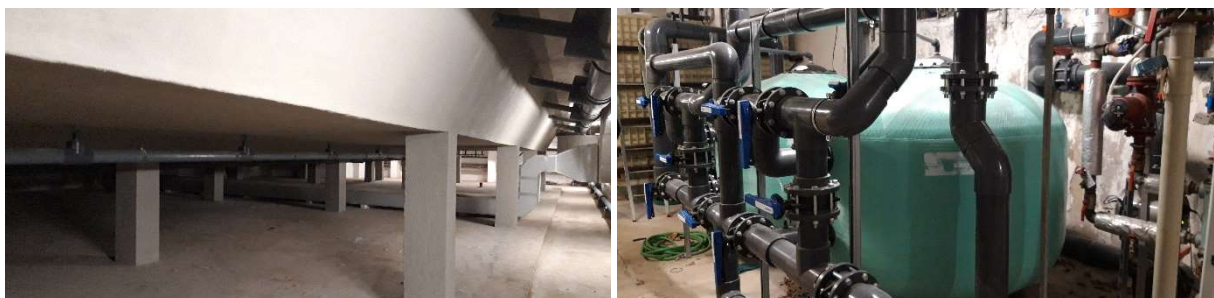
Organizace veřejných prostorů lázní i prostorů technologického zázemí je na velmi dobré úrovni. V průběhu rizikové prohlídky jsme nezaznamenali nedostatky v oblasti PO a BOZP.

*Obrázek 2: technologické prostory pod betonovou vanou bazénu a v úpravně vody*

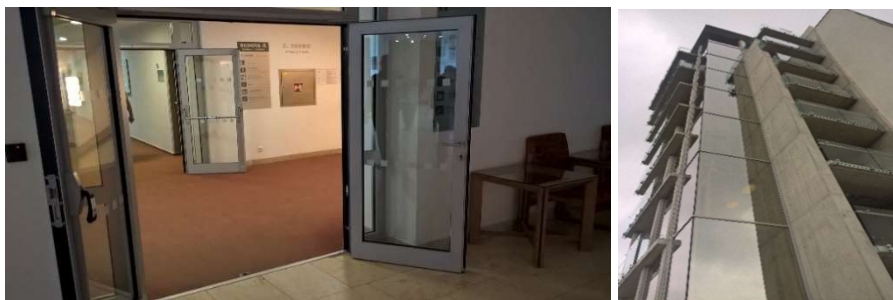
Nově zrekonstruované ubytovací budovy A, B a F jsou rozděleny do požárních úseků. Veškeré pokoje v těchto budovách mají nainstalovány dveře s požární odolností 30 minut, evakuační schodiště a chodby k pokojům jsou samostatnými požárními úseky. Vstup do obou budov pro ubytování hostů je od administrativních prostorů lázní oddělen dveřmi s požární odolností 45 minut, které jsou ovládány signálem z EPS. Dále jsou samostatnými požárními úseky chodba a strojovna kogenerace, sklad tiskopisů, strojovna wellness, kotelna, kantýna, kantýna sklad, kantýna prodejna ad.

Obrázek 5: Požární dveře u vstupu do budovy A a požární evakuační výtah u stejné budovy
