**Restaurátorský záměr**

**NA OPRAVU A RESTAUROVÁNÍ VNĚJŠÍHO PLÁŠTĚ  
FASÁDY HRADEBNÍ ZDI  
V TŘEBONI U Č.P. 127/I**

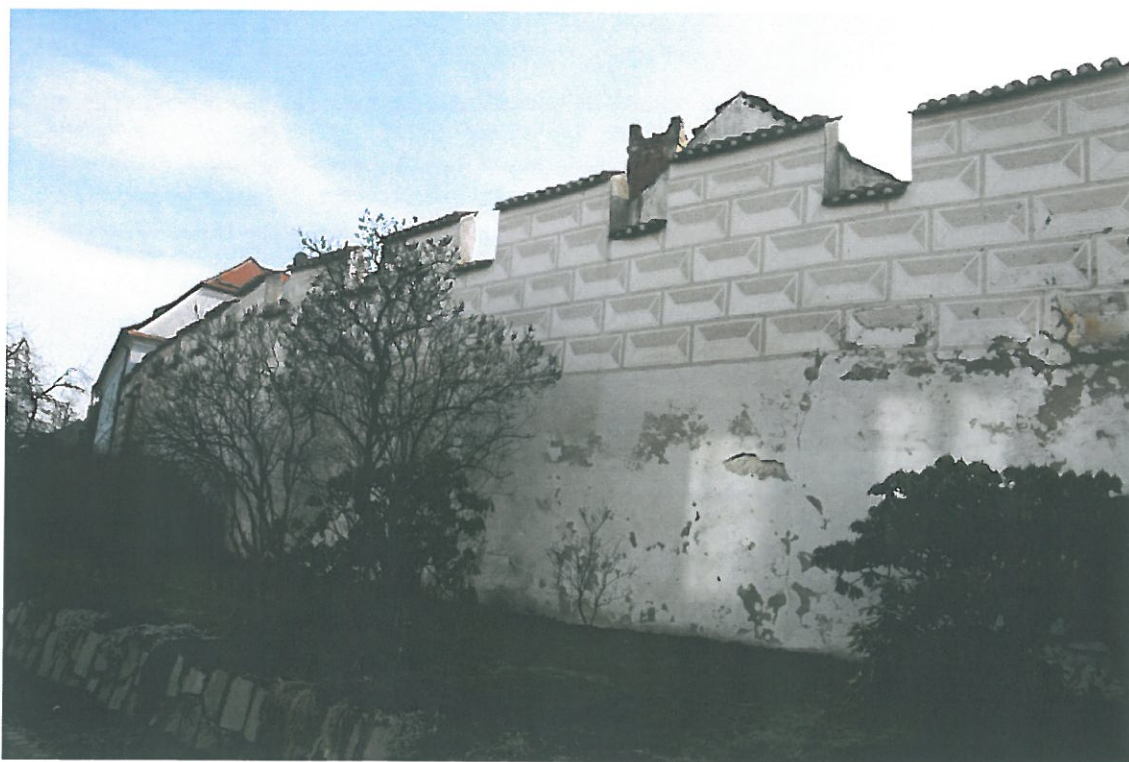
Celkový pohled na fasádu hradební zdi in situ dne 10.2.2011 – celkový pohled -silná degradace omítkových vrstev

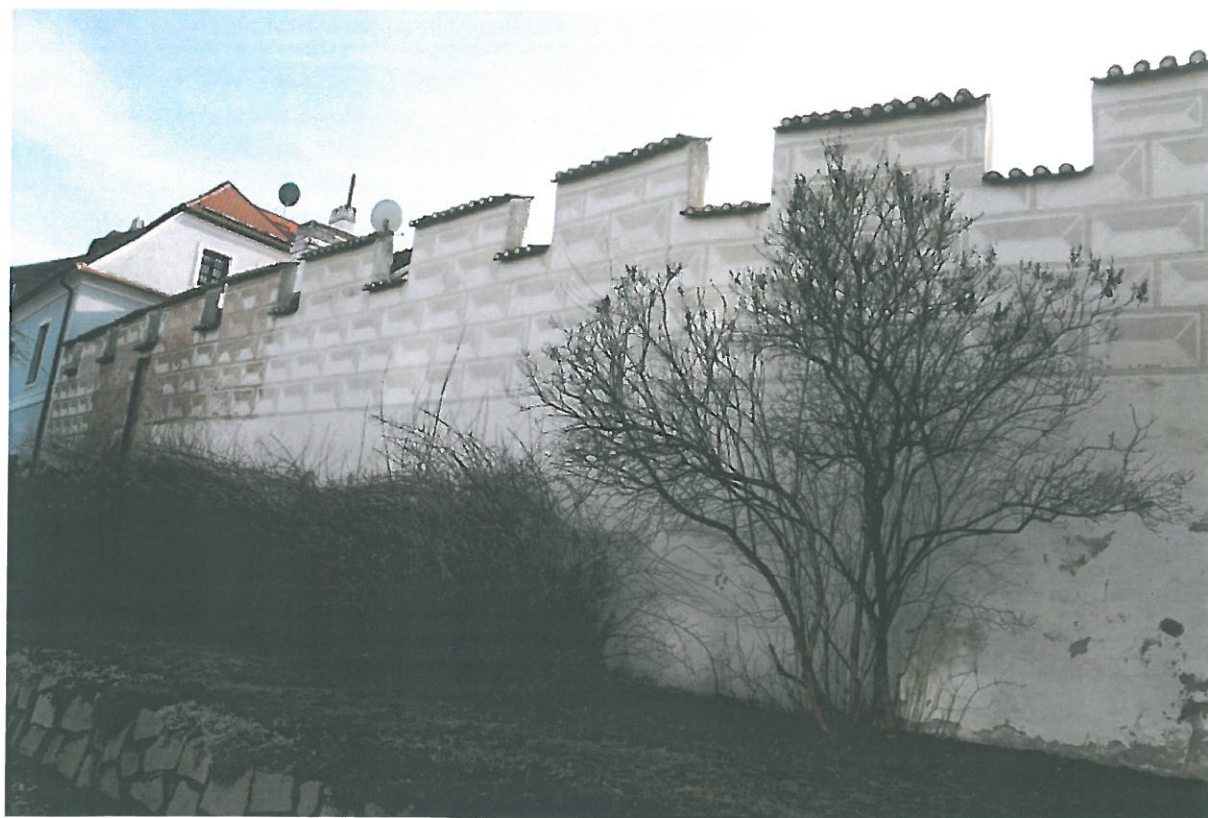
Celkový pohled na fasádu hradební zdi in situ dne 10.2.2011– celková degradace omítkových vrstev včetně barevné povrchové úpravy, viditelné paprské praskliny a trhliny

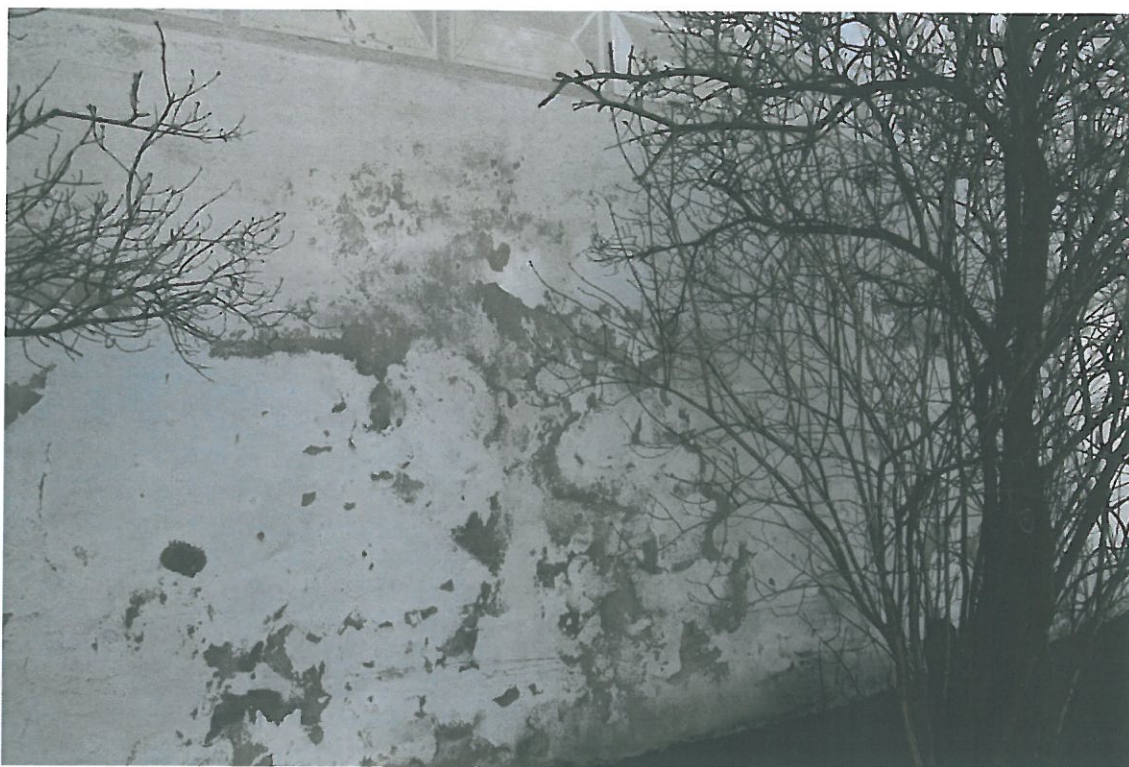
Protože kolem obvodové paty objektu nejsou žádná opatření stabilizující vlhkostní režim, dochází především v těchto spodních partiích k odpadávání omítkových vrstev. Základním problémem je celková povrchová koroze materiálu, zapříčiněná degradací pojivové složky. To má za následek vážnou destrukci hmoty omítkových vrstev, projevující zřetelným úbytkem originálního materiálu. Omítkové vrstvy „puchýřovat“, odlupují se od podkladu a odpadávají. Odpadáváním takto degradovaných částí se obnažuje další omítkový materiál, který dále o to rychleji degraduje, spráše se a tím i nadále dochází k úbytku autentické hmoty.

Detailní pohled na hlazenou omítku hradební zdi in situ dne 10.2.2011– celková degradace všech omítkových vrstev včetně barevné povrchové úpravy, viditelné silné zavlhčení

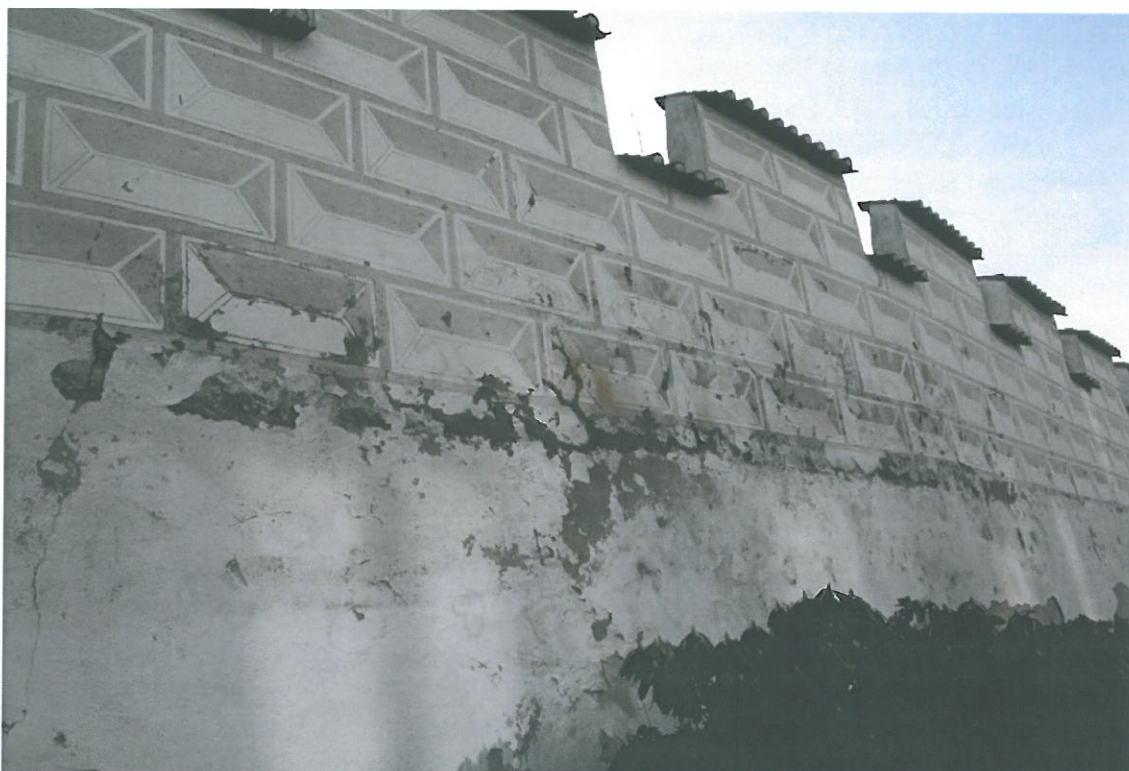
Detailní pohled na hlazenou a sgrafitovou omítku hradební zdi in situ dne 10.2.2011– celková degradace všech omítkových vrstev včetně barevné povrchové úpravy, viditelné paprskité praskliny

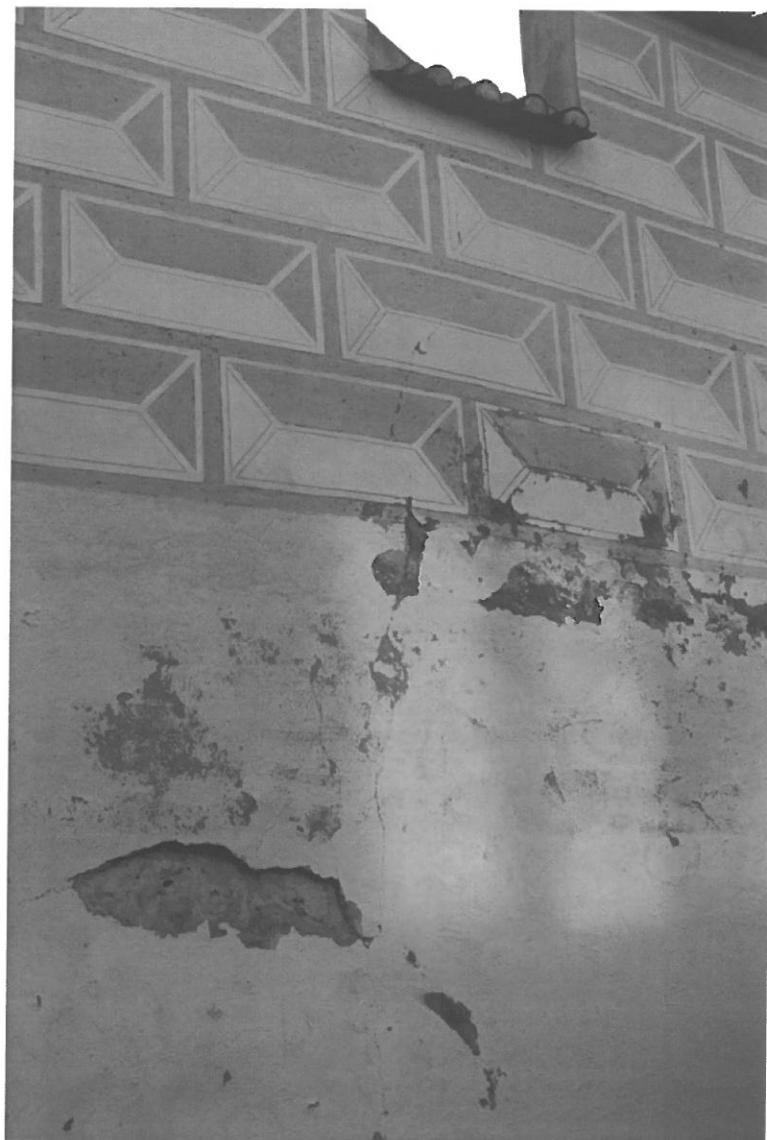
Detailní pohled na hlazenou omítku hradební zdi in situ dne 10.2.2011– ukázka oddělování jednotlivých omítkových vrstev včetně silné degradace pojivové složky a vertikální průběžné trhliny

V průběhu etapy konsolidace budou místa s odtrženou vrstvou původní omítky injektována a tak fixována k podkladu.
