Odborný posudek

Ocelová konstrukce sportovní haly v Třeboni

Projekt: Město Třeboň: Sportovní hala

Zpráva č.: IOK 22-17-01 Ocelová konstrukce sportovní haly – odborný posudek

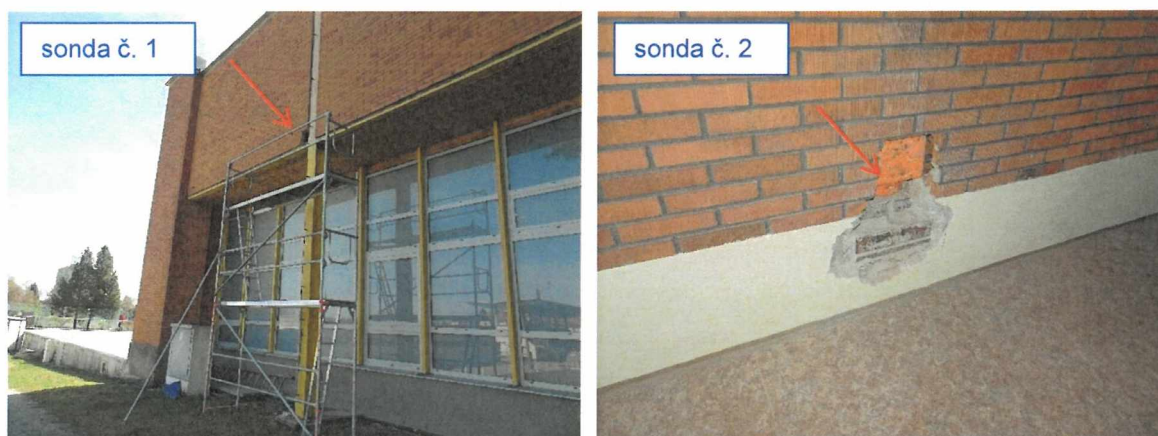
Obr. 1.1: Sondy připravené objednatelem

Po dohodě s objednatelem byly připraveny dvě odkryté sondy. Sonda č. 1, provedená v místě přípoje paždíku k obvodovému sloupu (viz obrázky 1.1, 3.14 a 4.2), byla přístupna z pevného vnějšího lešení a z vnitřního střešního prostoru. Sonda č. 2, umístěná ve štitové stěně (viz obrázky 1.1 a 3.14), byla přístupná z vnitřního ochozu haly.

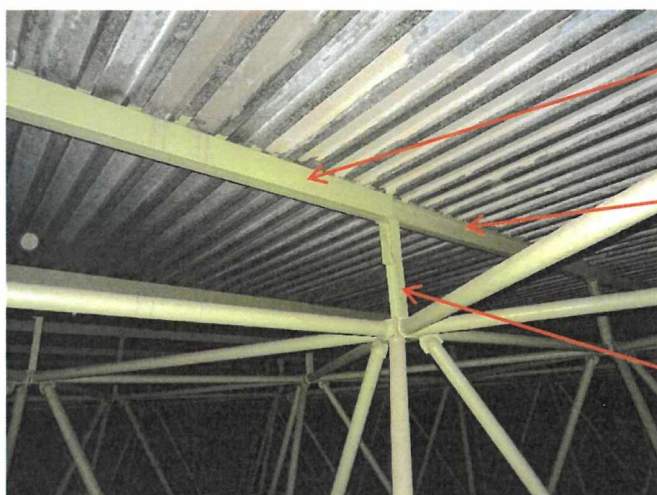
Obr. 3.9: Střešní vaznice

Nosné ocelové prvky střešního pláště tvoří trapézový plech VSŽ 11002, který je uložený na vaznicích IPE 160 (převzato z [10]). Z prohlídky konstrukce vyplývá, že vaznice jsou v krajních polích navrženy jako zdvojené do uzavřeného profilu, viz obrázek 3.9. Podporu vaznic tvoří krátké sloupky uložené na příhradové stropní desce. Ze statického posouzení uvedeného v dokumentu [10] vyplývá, že vaznice jsou navrženy z oceli S235. Složení střešního pláště dle návrhu rekonstrukčních prací v roce 2006 je uvedeno v dokumentu [11], viz obrázek 3.10. Dokumenty [10 a 11] však nezahrnují další přídatná zatížení od tepelné izolace z minerálních vláken uložené na dřevěném podhledu, od konstrukce revizních lávek a technologického zařízení (prvky osvětlení a nefunkční klimatizace), viz obrázek 3.11.

U profily svařené do boxu

vaznice s otevřeného I profilu

podpěrné sloupky oslabené výřezem

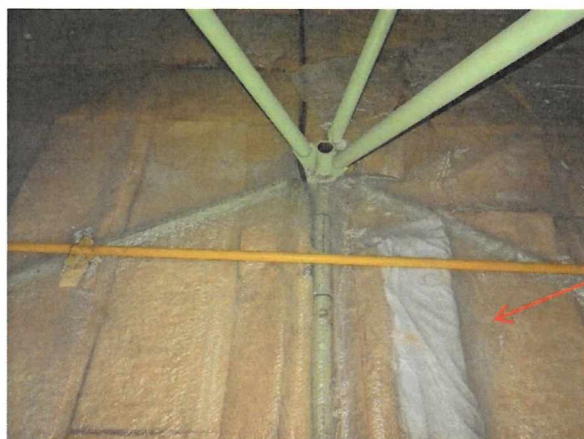
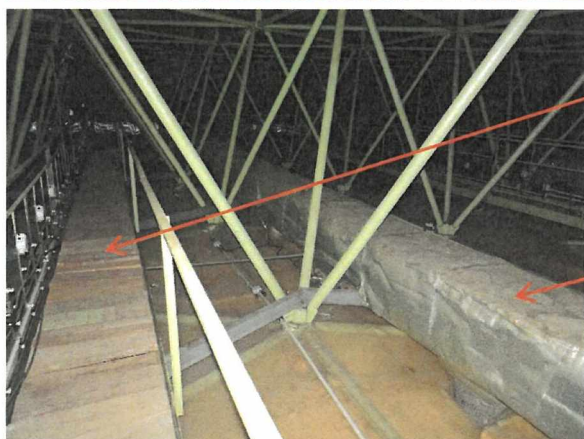
Obr. 3.11: Přídavná zatížení střechy nezahnutá do dokumentu [11]

tepelná izolace uložena na dřevěném podhledu

revizní lávka

klimatizace
(nefunkční - podle informací zástupců města)

Z vnitřního střešního prostoru je potřeba odstranit veškeré nefunkční technologie, především pak nefunkční klimatizaci.

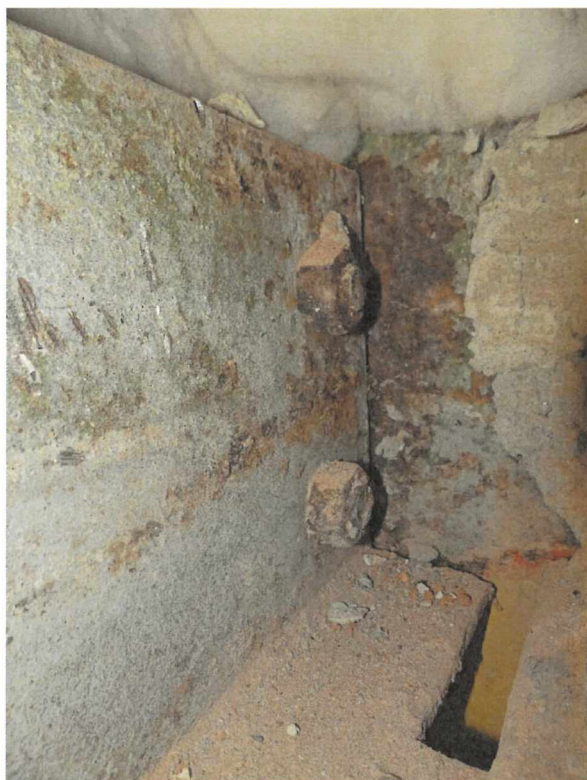
Obr. 3.13: Šroubový přípoj paždíku ke sloupu podélné obvodové stěny (sonda č. 1)

Horní část podélných obvodových stěn je nesena paždíky (netradiční svařovaný průřez – viz obrázek 3.12), které jsou pomocí šroubového spoje se dvěma šrouby M16 uchyceny do obvodových nosných sloupů, viz obrázek 3.13. Obvodové stěny jsou podle dokumentu [12] vyzděny ze spárového režného lícovaného zdiva v celkových tloušťkách 150 mm (podélné stěny v úrovni mezistřešního prostoru), 300 mm (štíťové stěny v úrovni mezistřešního prostoru), 510 mm (štíťové stěny v úrovni interiéru haly), viz obrázek 3.14.

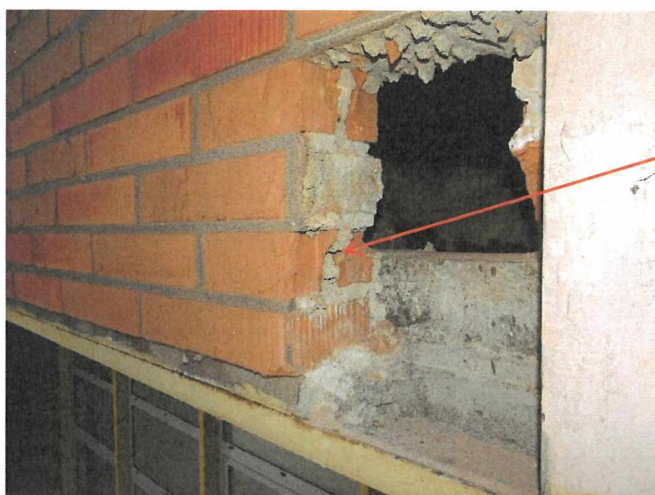
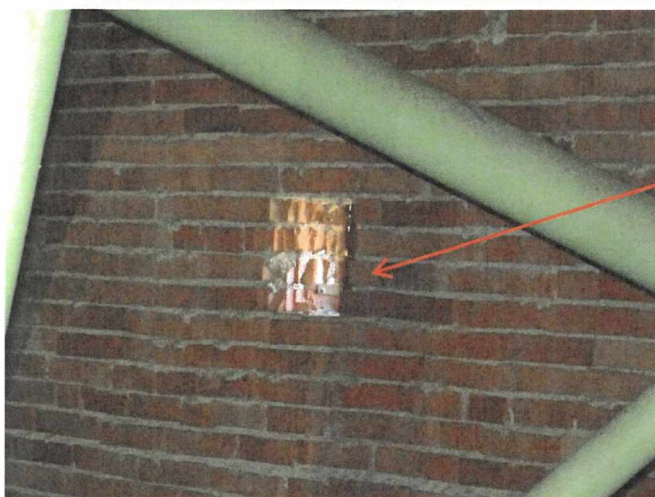
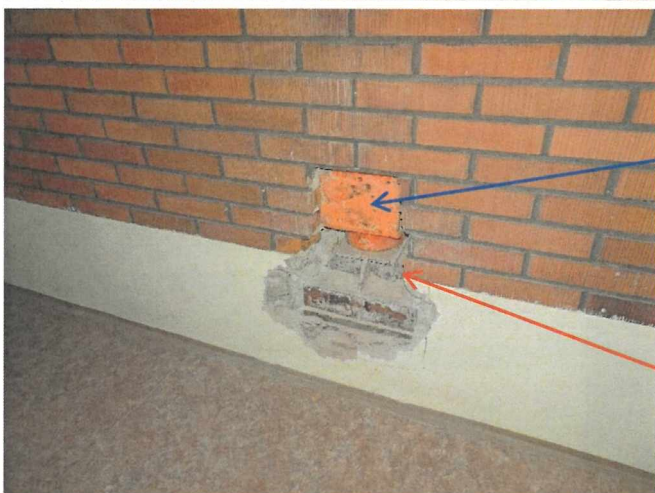
Obr. 3.14: Obvodové stěny

zdivo v podélné stěně v úrovni
mezistřešního prostoru
(sonda č. 1)

zdivo ve štítové stěně v úrovni
mezistřešního prostoru

Pozn.: Sloup v místě sondy bez
významného korozního napadení.

zdivo ve štítové stěně v úrovni
interiéru haly
(sonda č. 2)

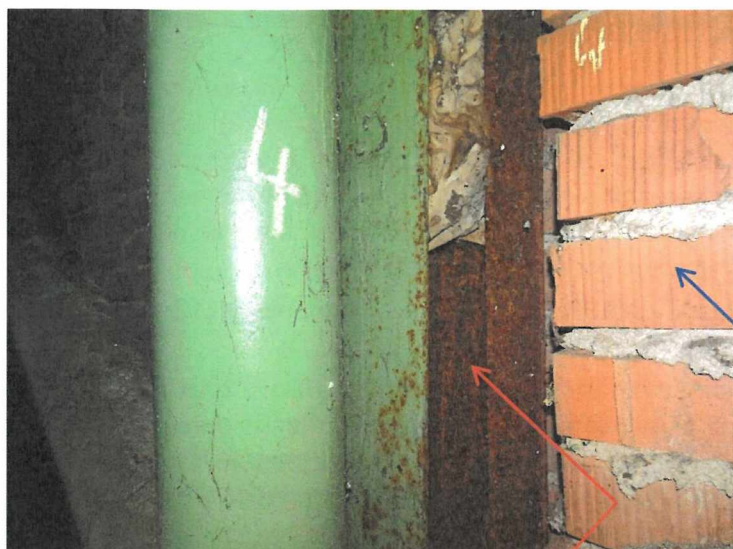
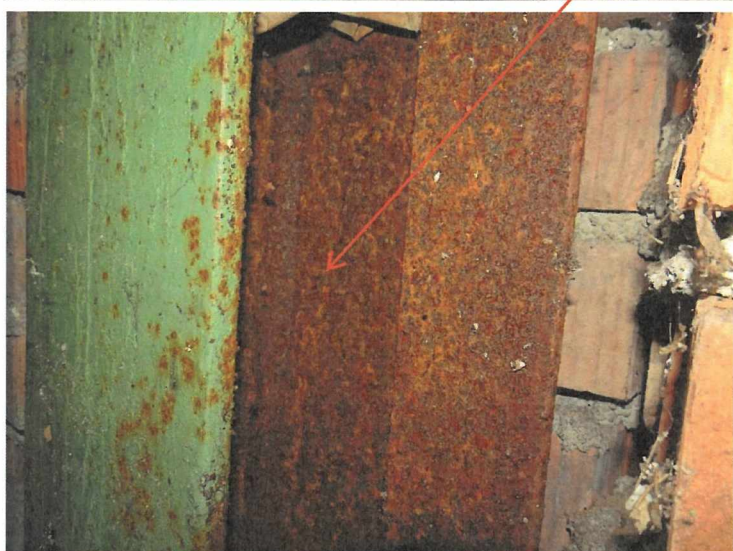
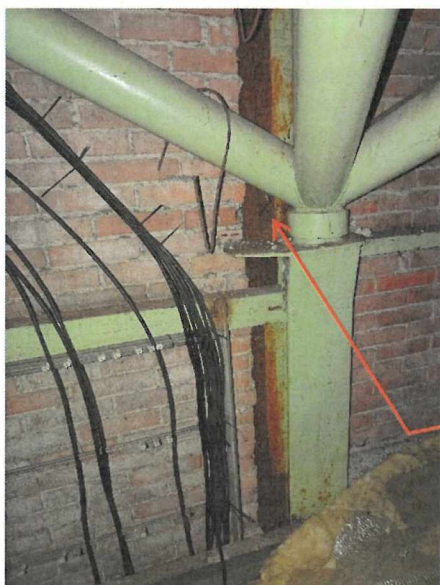
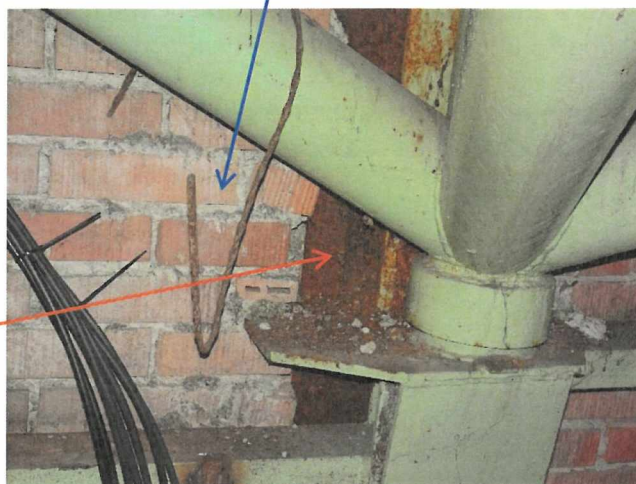
Obr. 4.1: Korozní napadení horní části sloupů (vybrané typické ukázky)

Korozní poškození bylo identifikováno v horní části sloupů (v úrovni mezistřešní vyzdívky, viz obrázek 4.1) a na paždicích podélných obvodových stěn (viz obrázek 4.2). Lokálně mohou být výše uvedené konstrukční prvky oslabeny maximálně o 2 mm tloušťky (odborný odhad na základě vizuální prohlídky). Příčinou korozního poškození je především nevhodný teplotně-vlhkostní režim v oblasti tepelného mostu způsobeného umístěním tepelně nechráněných ocelových prvků mezi vnitřním střešním prostorem a exteriérem objektu.

Míra korozního poškození je staticky významná. Podle názoru autorů této zprávy však je možné realizovat opravu korozně poškozených míst. Aby bylo možno opravu realizovat, bude nezbytné kvůli zajištění přístupu ke sloupům odstranit zdivo z podélných obvodových stěn v úrovni mezistřešního prostoru (toto opatření je potřeba provést i s ohledem na nedostatečnou únosnost a tuhost samotných paždíků, viz kapitola 5).

pro zajištění přístupu ke sloupům
kvůli opravy nátěrového systému
a případného zesílení bude
nezbytné odstranit zdivo

Způsob opravy (pravděpodobně navařením zesilujících prvků na nosný profil sloupů) se doporučuje koordinovat na základě zvoleného způsobu náhrady stávajícího obvodového pláště. Návrh zesílení se doporučuje provést na základě statického posudku zohledňujícího celkové prostorové působení nosné ocelové konstrukce sportovní haly a reálně změřených zbytkových tloušťek nosných prvků (měření lze provést až na přístupné konstrukci). Alternativně (bez podrobného statického modelu) lze provést zesílení stojiny a pásnic sloupů po celé délce korozního oslabení pomocí celoobvodově přivařených zesilujících plechů minimální tloušťky P8 (alternativní řešení uplatnit pouze za předpokladu, že bude zachována podmínka nenavyšování přetížení střechy haly oproti současnému stavu – viz kapitola 6).

Výše uvedená doporučení k obnově protikorozní ochrany a k případnému zesílení nosných sloupů haly doporučujeme realizovat nejpozději do tří let od vydání této zprávy.

Podle názoru autorů této zprávy patří mezi nezbytné opravy obnova protikoroze ochrany sloupů podélných stěn. Sloupy s korozním úbytkem přesahujícím 1 mm původní tloušťky (měření provést po odstranění podélných obvodových stěn) se doporučuje zesílit v souladu s doporučeními uvedenými v kapitole 4. Logickou součástí nezbytných oprav je rovněž odstranění současných podélných obvodových stěn a jejich náhrada, viz kapitola 5. Dále je potřeba navrhnout dlouhodobé řešení protikoroze ochrany dolních styčníků příhradové střešní desky.

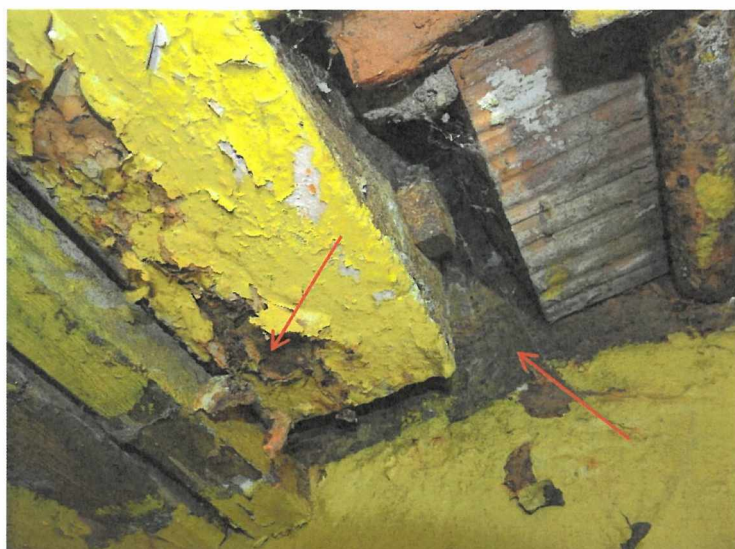
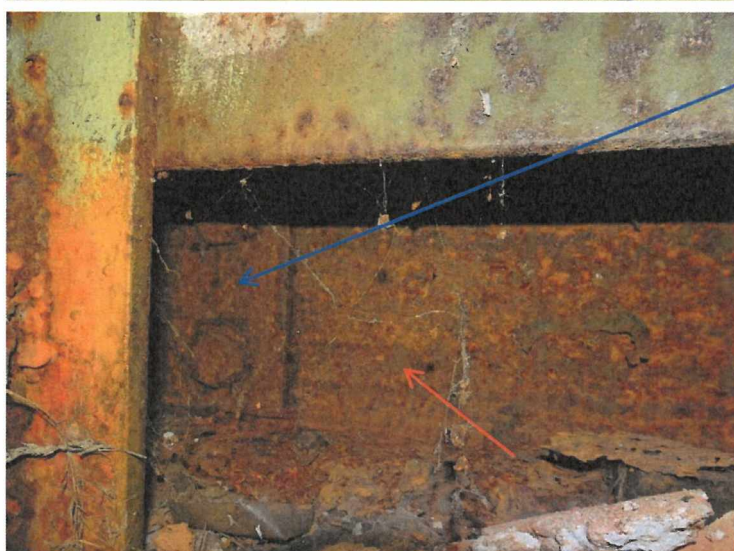
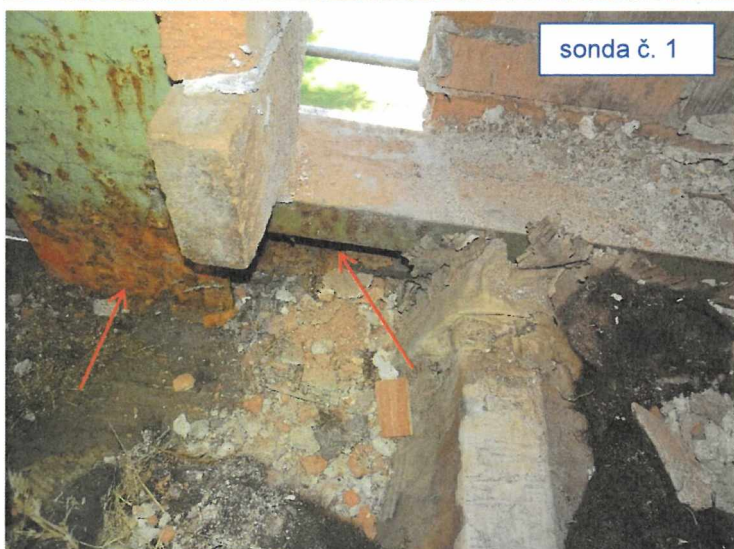
Obr. 4.2: Korozní napadení v oblasti připoje pažníků ke sloupům (vybrané typické ukázky)

šroubový spoj

sonda č. 1

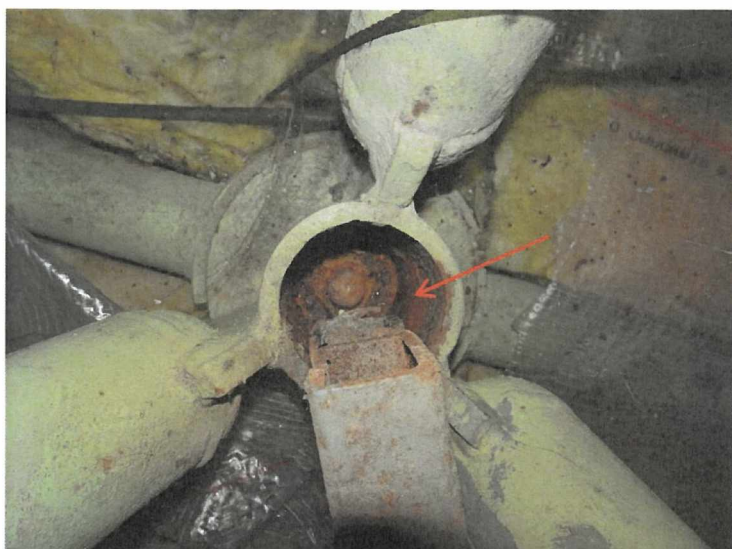
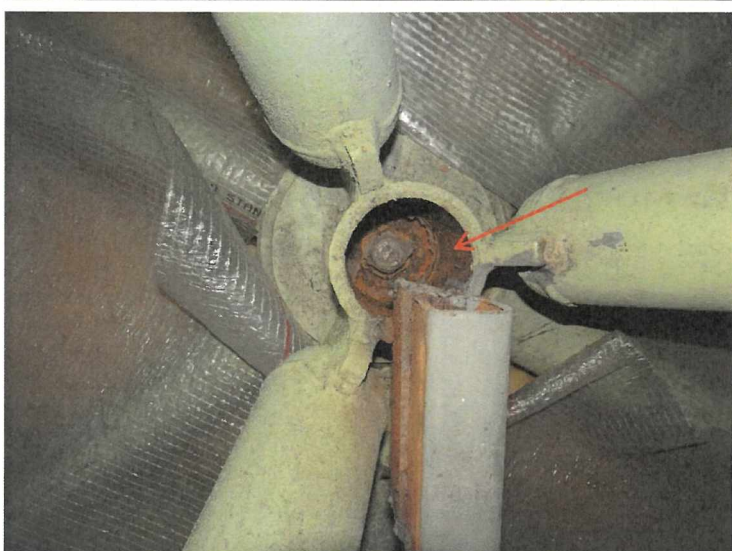
Obr. 4.3: Korozní napadení v dolních styčnicích příhradové desky

Lokální korozní poškození bylo rovněž identifikováno v dolních styčnicích příhradové desky, viz obrázek 4.3. V uzavřeném detailu dochází ke zvýšené zádrži vlhkosti a nečistot. Vzhledem ke skutečnosti, že detail se v konstrukci mnohonásobně opakuje, doporučují autoři věnovat zvýšenou pozornost opravě systému protikorozní ochrany v tomto detailu (nelezení proveditelného a přitom dostatečně účinného řešení). Kvůli špatné přístupnosti detailu k opravám pravděpodobně nebude možné provést kvalitní očištění spoje od korozních produktů. Autoři zprávy proto doporučují konzultovat optimální způsob opravy s vhodným odborným pracovištěm zabývajícím se problematikou korozního poškození (např. SVÚOM, s.r.o.). Před realizací návrhu opravy se doporučuje na statisticky dostatečně rozsáhlém vzorku styčniců (cca 20 styčniců) provést změření reálných tloušťek styčnickové trubky, aby bylo možné odhadnout míru korozního oslabení.

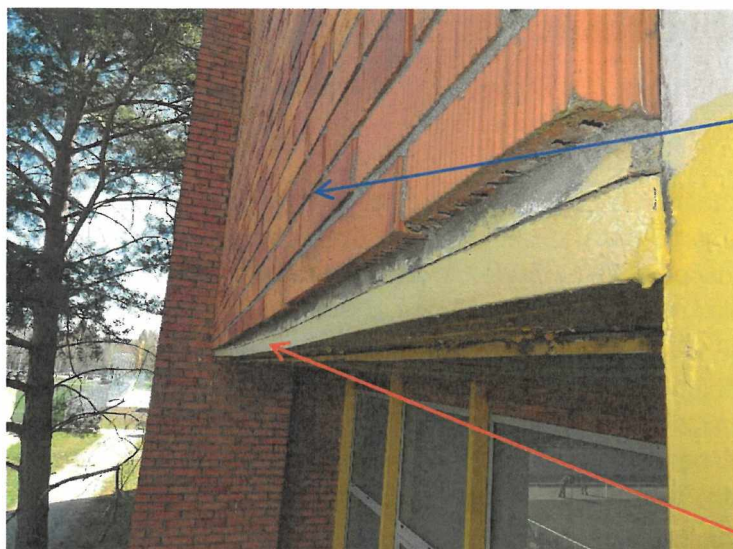
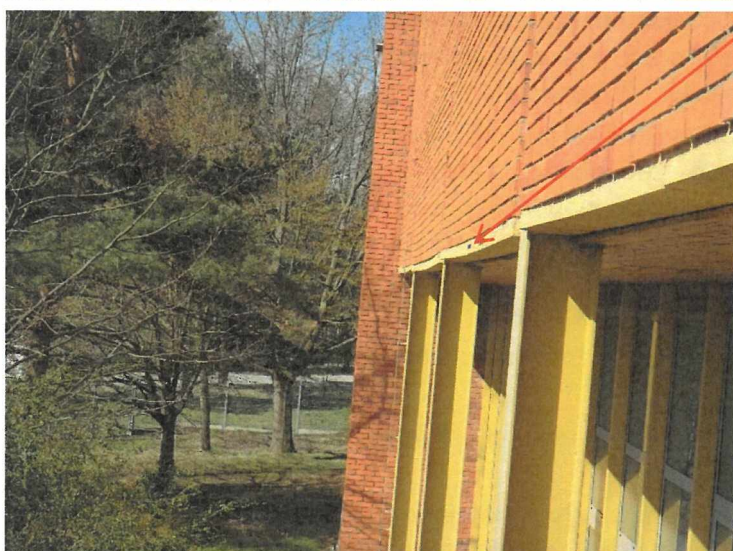
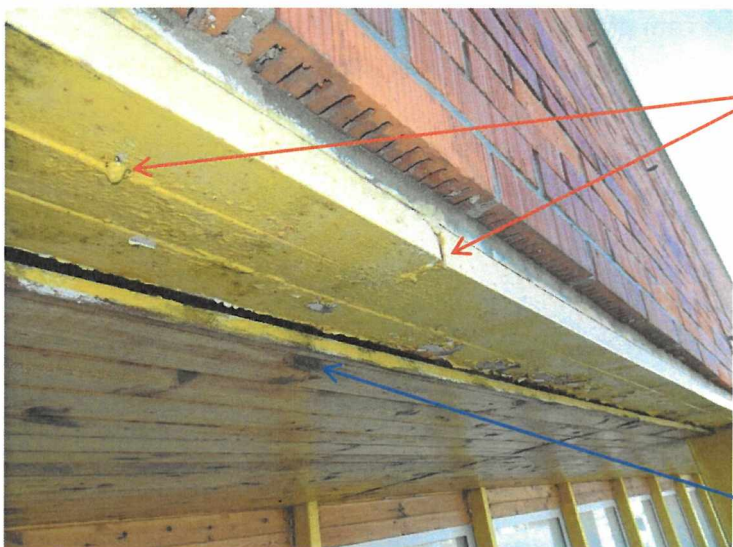
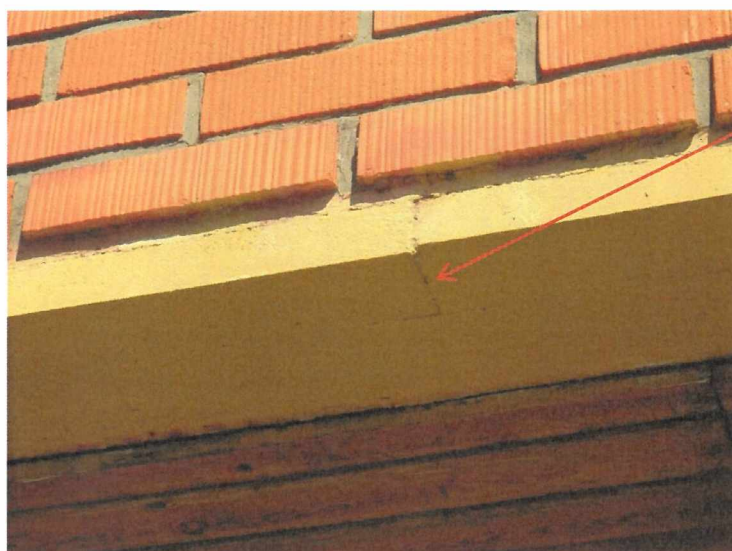
Obr. 5.1: Poruchy paždíků (vybrané ukázky)

Kromě korozního poškození, viz kapitola 4, byly u paždíků identifikovány i další poruchy. Především byla zjištěna nedostatečná tuhost paždíků – při kontrole z pojízdné plošiny bylo možno identifikovat nadměrné průhyby paždíků (odhadem cca 1/100 délky prvku). U některých paždíků bylo zjištěno jejich nekvalitní provedení (především u svarových spojů). Vybrané poruchy paždíků jsou znázorněny na obrázku 5.1.

Obvodové zdivo uložené na paždicích je místy vyboulené směrem do exteriéru. Příčinu vyboulení nelze jednoznačně určit, nelze však vyloučit skutečnost, že je vyboulení v příčinné souvislosti s nedostatečnou tuhostí paždíků (dalšími možnými příčinami vyboulení stěn je jejich nekvalitní provedení či nevhodný tepelně-vlhkostní režim obvodového pláště).

vyboulení zdiva

průhyb pažníků cca $L/100$

nekvalitní svarové spoje

poškozený dřevěný podhled

nekvalitní svarový spoj

Dlouhodobé ponechání konstrukce podélných obvodových stěn v současném stavu je podle názoru autorů zprávy nepřípustné. **Odstranění současného obvodového zdiva** je nezbytné i s ohledem na potřebu rekonstrukce korozně poškozených částí nosných sloupů haly (obnova protikorozní ochrany a případné zesílení), viz kapitola 4.

Autoři zprávy doporučují do tří let od vydání zprávy realizovat nezbytnou opravu. Navržené řešení je vhodné připravit odborně způsobilou osobou pro oblasti tepelné techniky a navrhování obvodových plášťů. Pro rozteč sloupů 6 m lze uplatnit například řešení běžné používané pro ocelové konstrukce hal – sendvičové panely umístěné buď mezi sloupy, nebo na pomocné sekundární konstrukci z paždíků. Panely se vyrábějí i s cihelnou povrchovou imitací, viz např. referenční stavba společnosti Unihal s.r.o. znázorněná na obrázku 5.2.

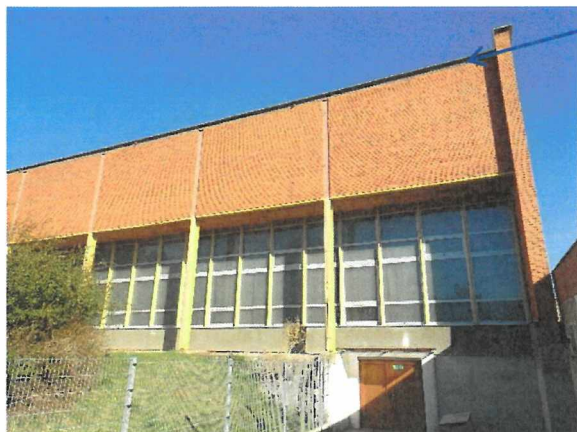
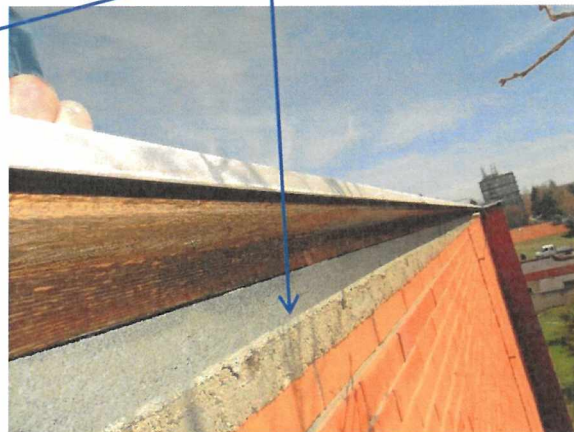
Obr. 5.3: Střešní atika

- Při bourání stěn bude poškozena i střešní atika, která je přímo uložena na obvodových stěnách, viz obrázek 5.3.
- Potřeba odstranění obvodových stěn je vyvolána nejen výše uvedenými důvody pro rekonstrukci ocelových konstrukčních prvků, ale také poruchami samotných stěn (trhliny ve zdivu, povrchová eroze, nedodržení přímosti stěn atp.), viz obrázek 5.4.
- Dřevěný podhled je místy v havarijním stavu. Nejvíce poškozené části doporučujeme bezodkladně opravit, viz obrázky 5.1 a 5.5.
- Navržené řešení opravy musí zajistit spolupůsobení sousedních sloupů objektu.
- K obdobným zjištěním, která jsou uvedena v tomto dokumentu, dospěli také autoři dříve realizovaných posudků [12, 13].

střešní atika uložena na
obvodových stěnách
