ZPRÁVA Z DIAGNOSTICKÉHO PRŮZKUMU VOZOVKY A GTP

„MK ul. Sv. Petra a Pavla Třeboň – 1. etapa“

Účel zprávy: Diagnostický průzkum vozovky a doporučení pro PD

Číslo zprávy: P32/2023

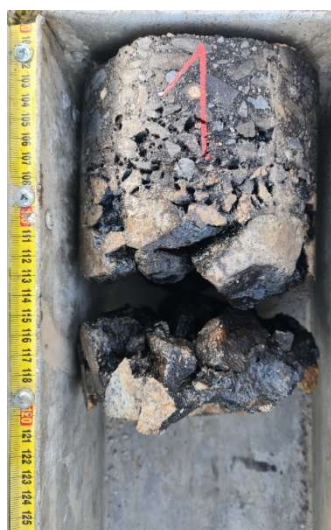
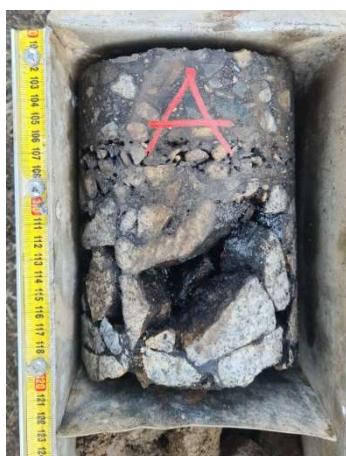
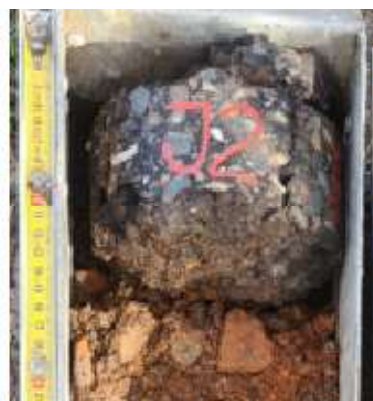
Foto vzorků:

- sonda 1+J1+J2 – obrusná vrstva ACO
- sonda J2 – ložná vrstva ACL
- sonda 1+J1 – podkladní vrstva PM+nátěr
