ZPRÁVA Z DIAGNOSTICKÉHO PRŮZKUMU VOZOVKY A GTP

„MK ul. U Sv. Petra a Pavla, Třeboň – 2. etapa“

Účel zprávy: Diagnostický průzkum vozovky a doporučení pro PD

Číslo zprávy: P51/2023

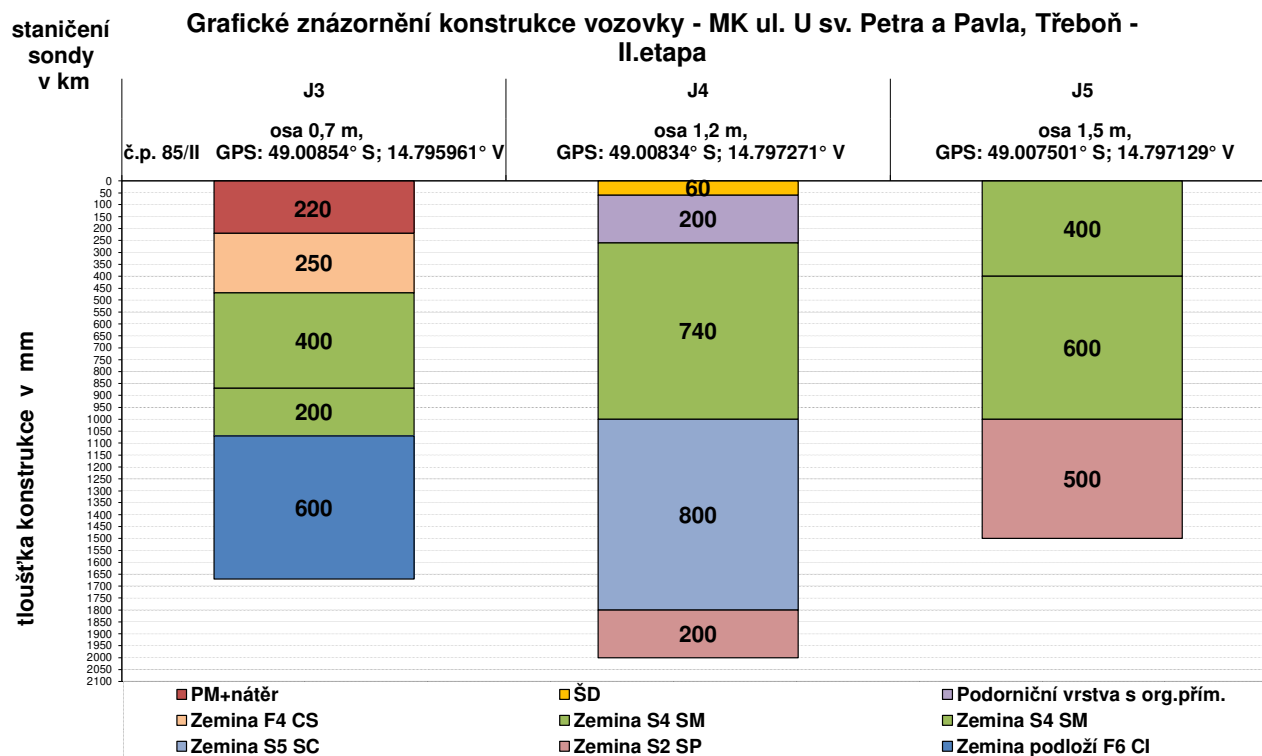
Z návrhového hlediska se jedná o směrově nerozdělenou místní komunikaci s omezeným příčným profilem 3-4 m a jedním jízdním pruhem pro oba směry dopravy. Z konstrukčního hlediska se jedná o netuhou vozovku s krytem z prolévané vrstvy PM.

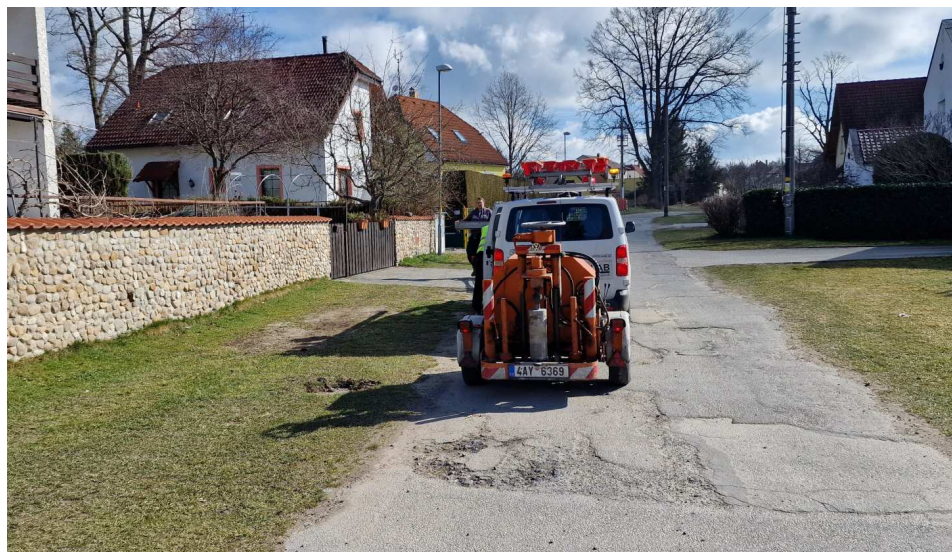
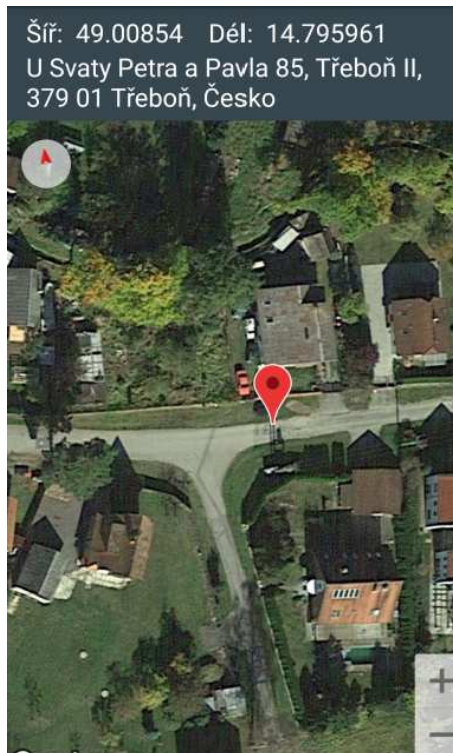
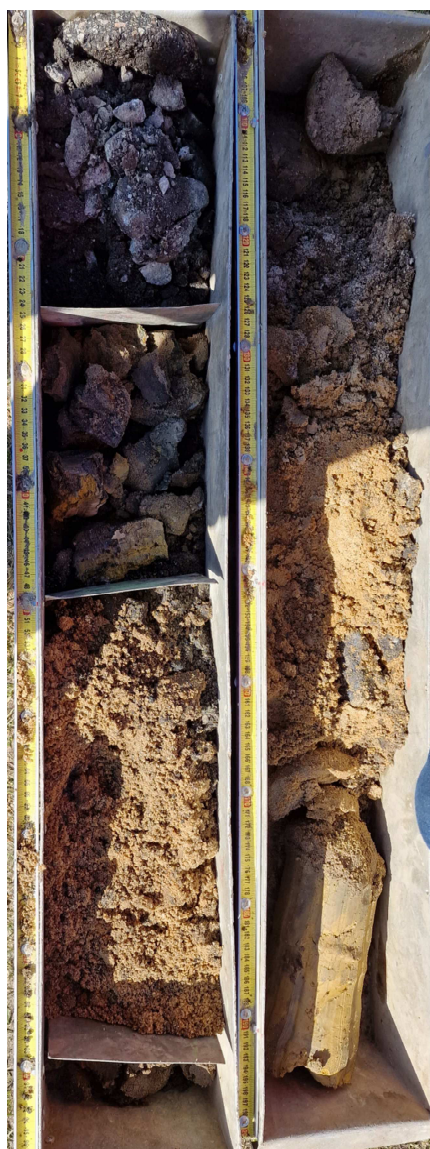
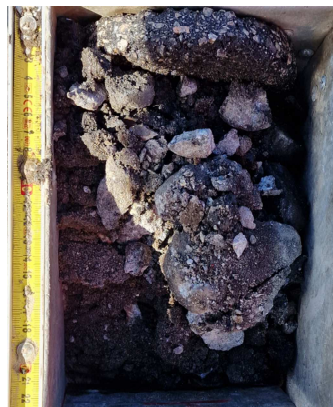
Sonda J3: osa 0,7 m, č.p. 85/II GPS: 49.00854° S; 14.795961° V

staničení km	vrstva 1	vrstva 2	vrstva 3	vrstva 4	vrstva 5
J3	osa 0,7 m č.p. 85/II GPS: 49.00854° S 14.795961° V	220 mm PM+nátěr 32/63 mm	250 mm Zemina AZ jíl písčitý F4 CS	400 mm Zemina AZ písek hlinitý S4 SM	200 mm Zemina AZ písek hlinitý S4 SM	600 mm Zemina podloží jíl se střední plasticitou F6 CI
J4	osa 1,2 m GPS: 49.00834° S 14.797271° V	60 mm ŠD 0/32 mm	200 mm Podorníční vrstva s org. přím.	740 mm Zemina S4 SM písek hlinitý S4 SM	800 mm Zemina S5 SC + S4 SM písek jílovitý S5 SC	200 mm Zemina S2 SP písek špatně zrněný S2 SP
J5	osa 1,5 m GPS: 49.007501° S 14.797129° V	400 mm Zemina S4 SM+organika+škvá ra písek hlinitý S4 SM	600 mm Zemina S4 SM písek hlinitý S4 SM	500 mm Zemina S2 SP písek špatně zrněný S2 SP

- Je tvořena vrstvou prolévanou vrstvou PM + nátěr,
 - vrstva má kostru tvořenou frakcí 32/63
 - vrstva byla identifikována pouze na sondě J3.
- Vrstva je masivně degradovaná ve stádiu částečného rozpadu až úplného rozpadu
- Mocnost vrstvy byla zaznamenána 220 mm – vrstva má nadlimitní obsah PAU ZS T4 – nebezpečný odpad v případě likvidace, uložení na skládku odpadů
