ZPRÁVA Z DIAGNOSTICKÉHO PRŮZKUMU VOZOVKY

„MK ul. Jiráskova, Třeboň“

Objednatel zprávy: Město Třeboň
Sídlo objednatele: Palackého nám. 46/II, 397 01 Třeboň
Účel zprávy: Diagnostický průzkum vozovky a doporučení pro PD
Zprávu provedl: Milan BECK, DiS., Petr MARTSCHINI, Martin HOŠEK
Číslo zprávy: P107/2024
Realizace: 06/2024

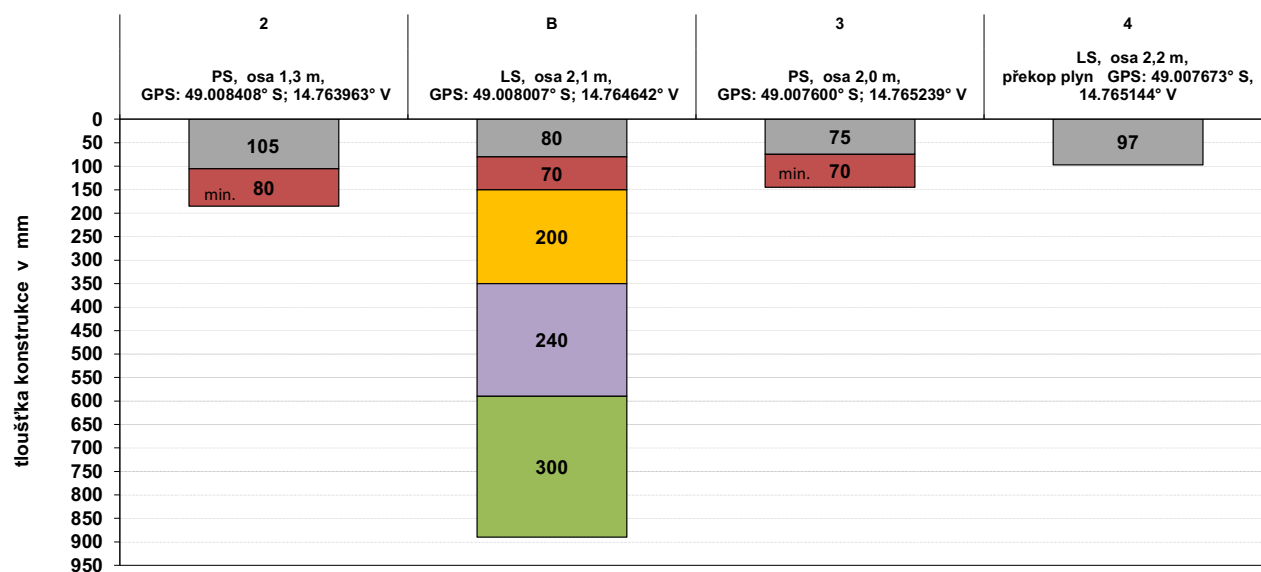
Grafické znázornění konstrukce vozovky - MK ul. Jiráskova, Třeboň

AC souvrství	PM + nátěr	ŠD	Kam./balv. Sypanina	Zemina S4 SM
staničení km	vrstva 1	vrstva 2	vrstva 3	vrstva 4	vrstva 5	vrstva 6
2	PS osa 1,3 m GPS: 49.008408° S 14.763963° V	55 mm ACO 0/11 mm	50 mm ACL 0/16 mm	min. 80 mm PM + nátěr 32/63 mm dehet		
B	LS osa 2,1 m GPS: 49.008007° S 14.764642° V	43 mm ACO 0/11 mm	37 mm ACL 0/16 mm	70 mm PM + nátěr 32/63 mm	200 mm ŠD 0/63 mm	240 mm Kam./balv. Sypanina (+20% Cb) 0/250 mm 300 mm Zemina S4 SM písek hlinitý S4 SM
3	PS osa 2,0 m GPS: 49.007600° S 14.765239° V	40 mm ACO 0/11 mm	35 mm ACL 0/16 mm	min. 70 mm PM + nátěr 32/63 mm		
4	LS osa 2,2 m překop plyn GPS: 49.007673° S 14.765144° V	72 mm ACO 0/11 mm	25 mm ACL 0/16 mm rozpad

- byly identifikovány na všech sondách.
- Kryt je tvořen vždy 2 AC vrstvami o průměrné tl. 89 mm s lok. minimem 75 mm
- Vrstvy jsou vzájemně spojené

- Jsou tvořeny prolévanou vrstvou PM + nátěr, která je dnes spodní podkladní stmelenou vrstvou a pravděpodobně historickou obrusnou vrstvou.
 - Vrstva PM byla zaznamenána jednovrstvá s průměrnou tloušťkou 70-80 mm
 - vrstva má kostru tvořenou frakcí kameniva 32/63 mm
- Vrstvy jsou na všech sondách masivně degradované, na většině sond pak ve stádiu částečného až úplného rozpadu
 - Zbytkové a degradované vrstvy PM se zaznamenaným částečným až úplným rozpadem se pod zatížením chovají jako nekvalitní podkladní nestmelené vrstvy s nižšími návrhovými parametry oproti standardním nestmeleným vrstvám s plynulou křivkou zrnitosti vlivem nedostatečné koheze směsi s úzkou frakcí kostry vrstvy. Díky tomu jsou tak tyto vrstvy náchylné k přetvoření a nemají dostatečnou odolnost vůči zatížení

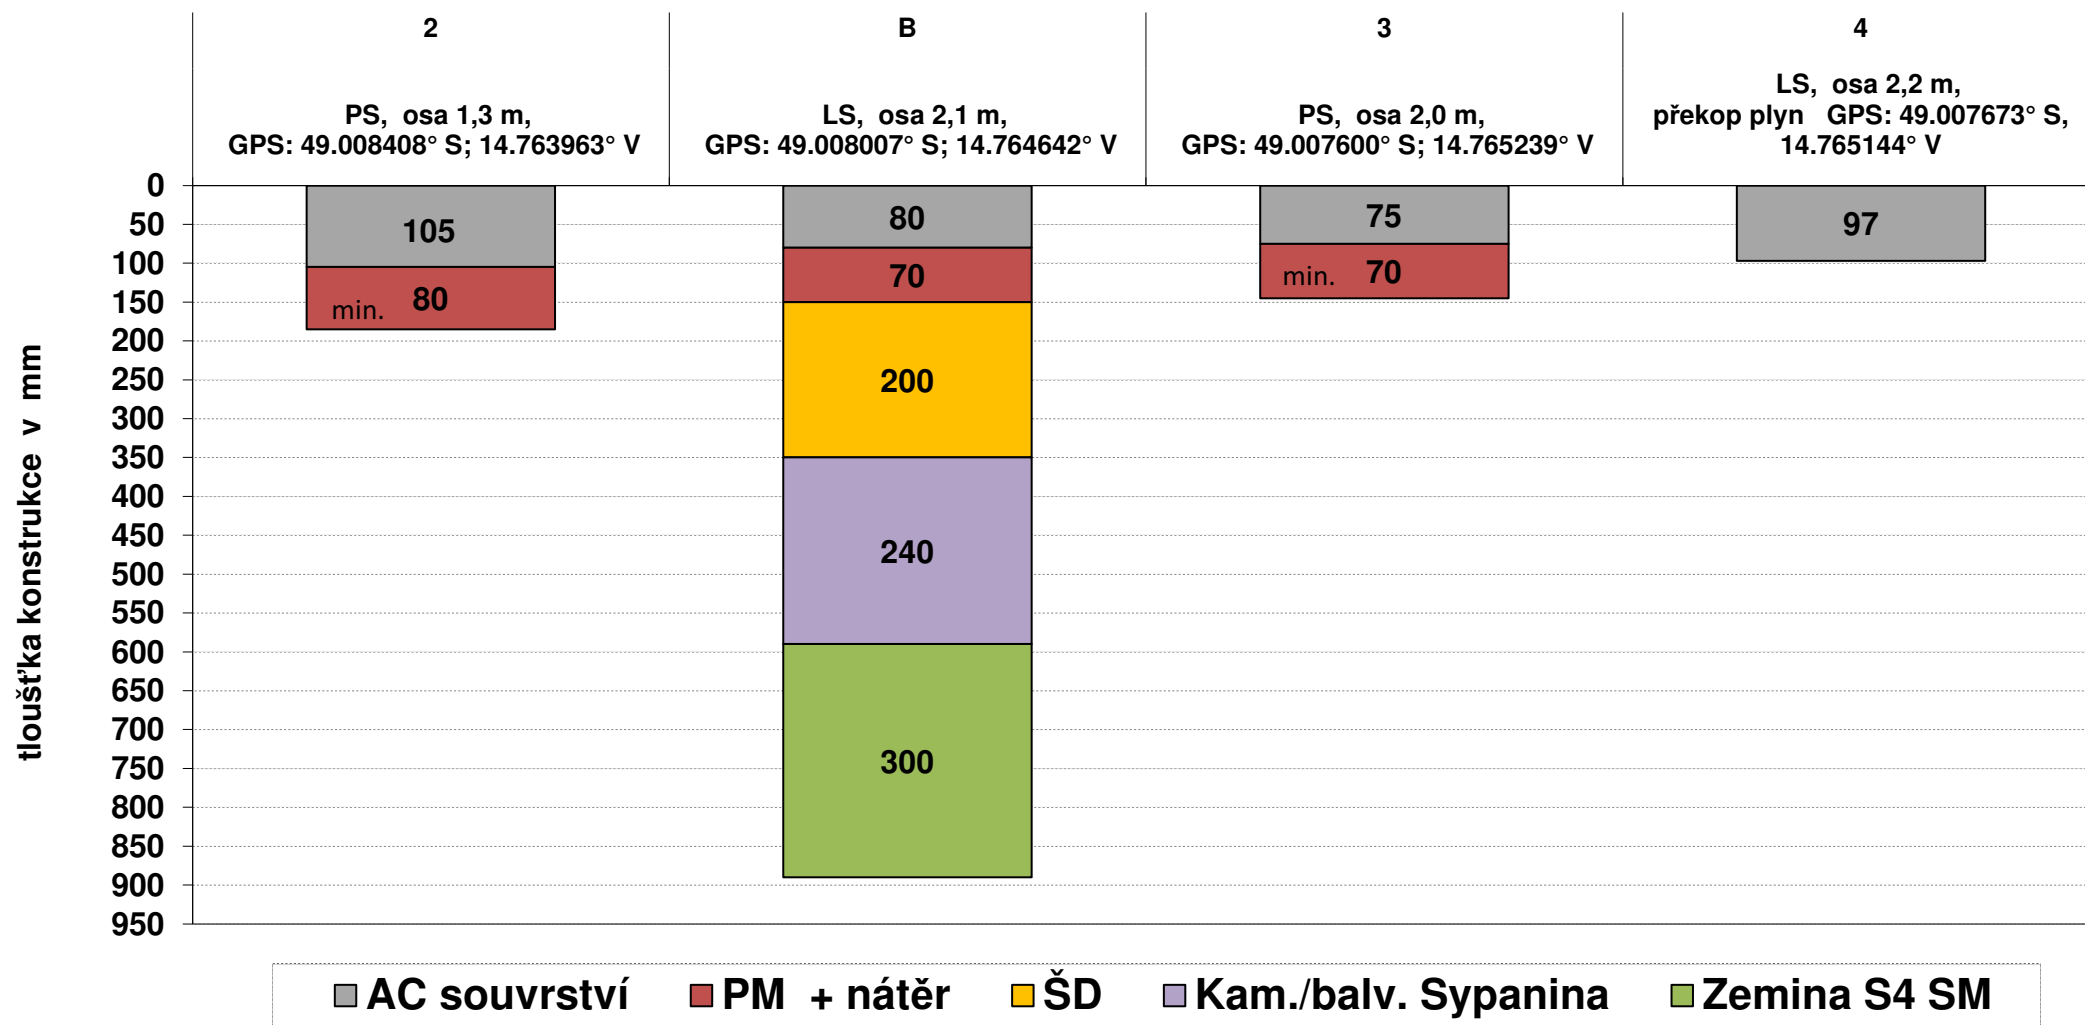
Grafické znázornění konstrukce vozovky - MK ul. Jiráskova, Třeboň

staničení km	vrstva 1	vrstva 2	vrstva 3	vrstva 4	vrstva 5	vrstva 6
2	PS osa 1,3 m GPS: 49.008408° S 14.763963° V	55 mm ACO 0/11 mm	50 mm ACL 0/16 mm	min. 80 mm PM + nátěr 32/63 mm dehet			
	LS osa 2,1 m GPS: 49.008007° S 14.764642° V	43 mm ACO 0/11 mm	37 mm ACL 0/16 mm	70 mm PM + nátěr 32/63 mm	200 mm ŠD 0/63 mm	240 mm Kam./balv. Sypanina (+20% Cb) 0/250 mm	300 mm Zemina S4 SM písek hlinitý S4 SM
3	PS osa 2,0 m GPS: 49.007600° S 14.765239° V	40 mm ACO 0/11 mm	35 mm ACL 0/16 mm	min. 70 mm PM + nátěr 32/63 mm			
4	LS osa 2,2 m překop plyn GPS: 49.007673° S 14.765144° V	72 mm ACO 0/11 mm	25 mm ACL 0/16 mm rozpad

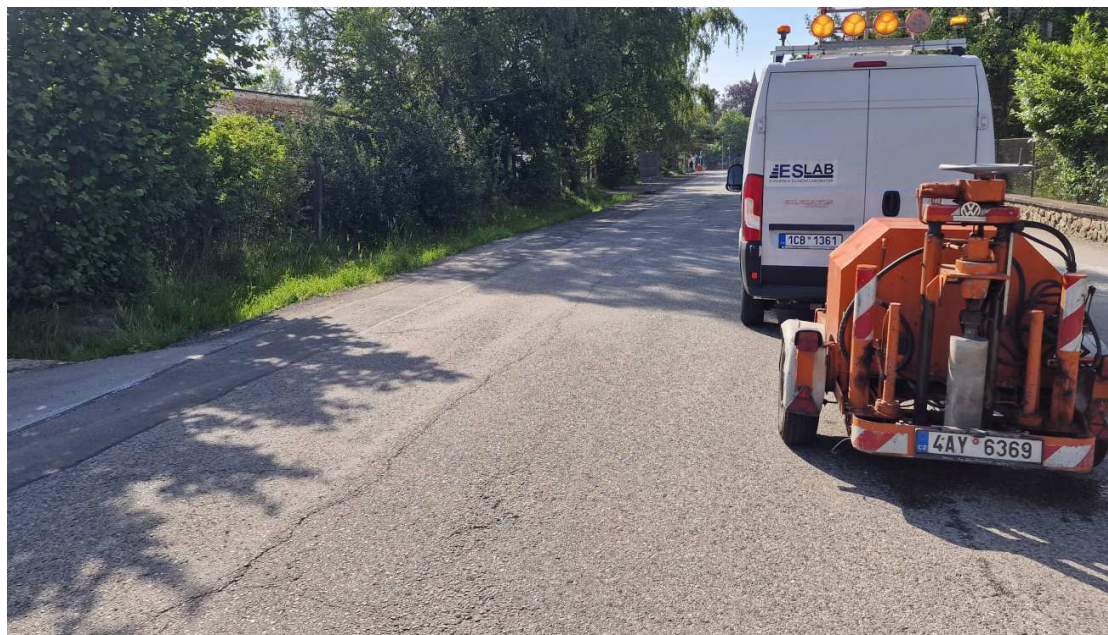
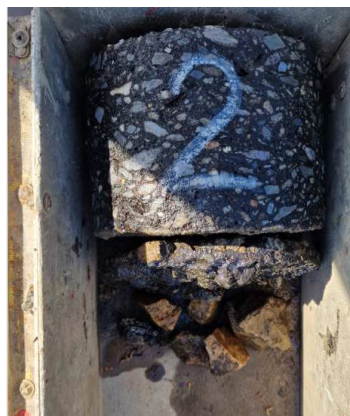
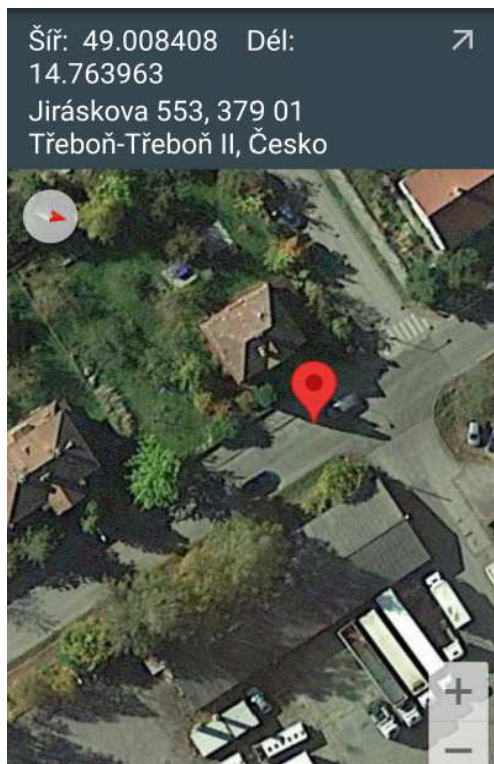
Sonda 2:

PS, osa 1,3 m, GPS: 49.008408° S; 14.763963° V

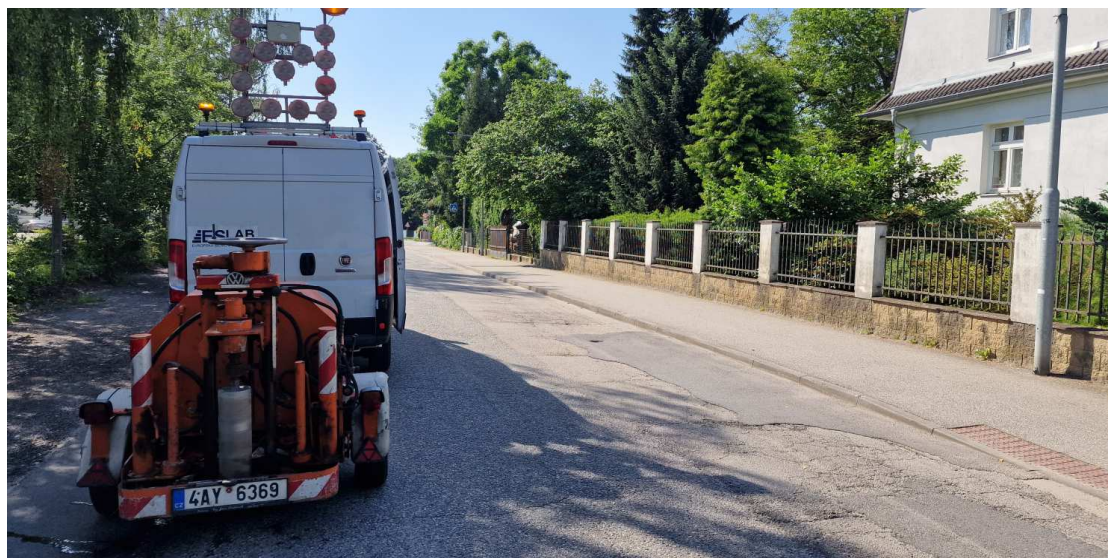
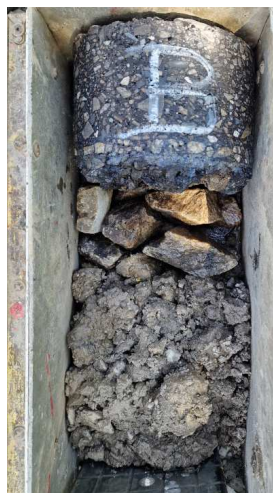
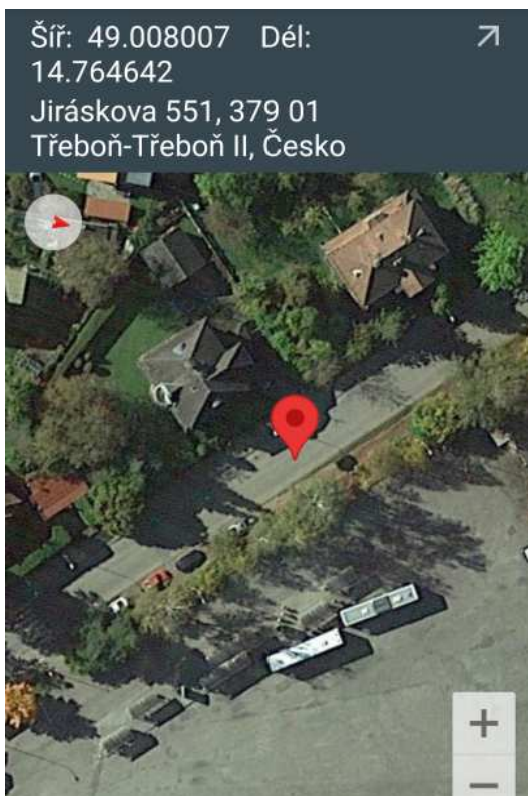
Sonda B:

- V konstrukci původní vozovky se na hloubkových sondách vyskytují rozdílné nestmelené vrstvy
 - Na sondě B umístěné v původní vozovce byla identifikována horní podkladní vrstva drceného kameniva HDK 0/63 mm a její kvalita odpovídá vizuálně ŠD B 0/63 v tl. 200 mm
 - Spodní podkladní vrstva je tvořena vrstvou drceného kameniva HDK 0/250, tedy kamenité / balvanité sypaniny - štětu, kterou lze zatřídit jako zeminu G3 G-f.
 - Vrstva byla identifikována v tl. 240 mm
- Na sondě 4 v překopu byla pod AC souvrstvím identifikována nestmelená vrstva ŠD

LS, osa 2,1 m, GPS: 49.008007° S; 14.764642° V

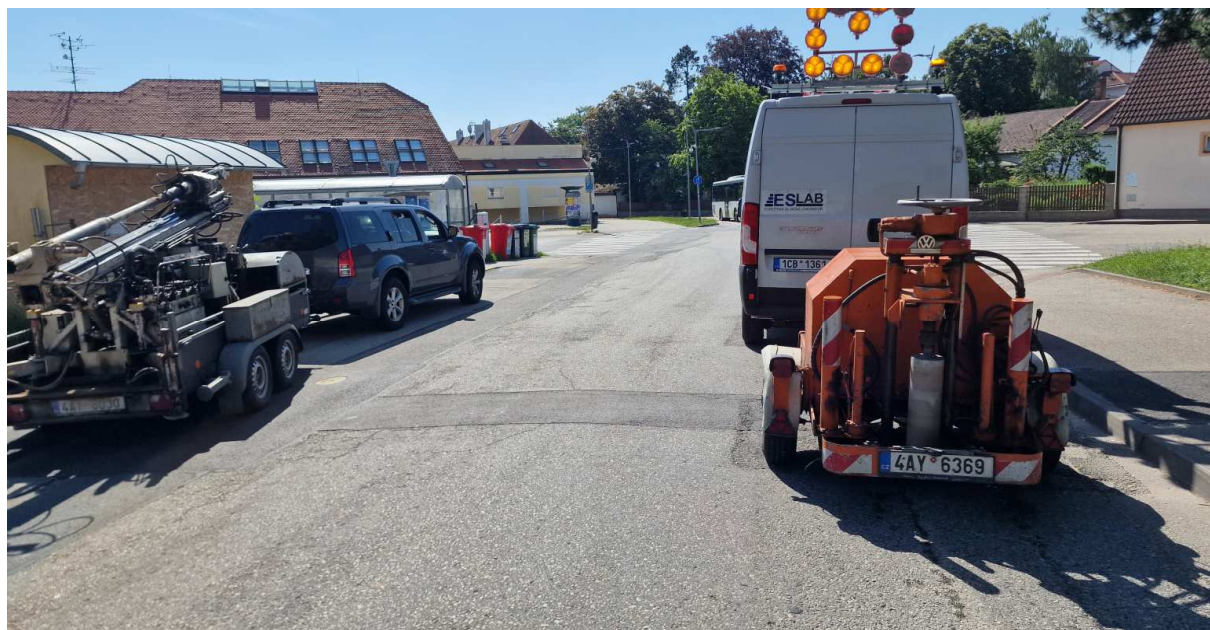
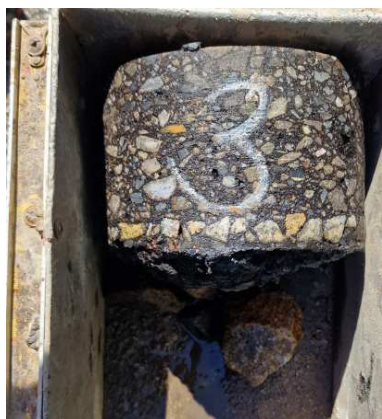
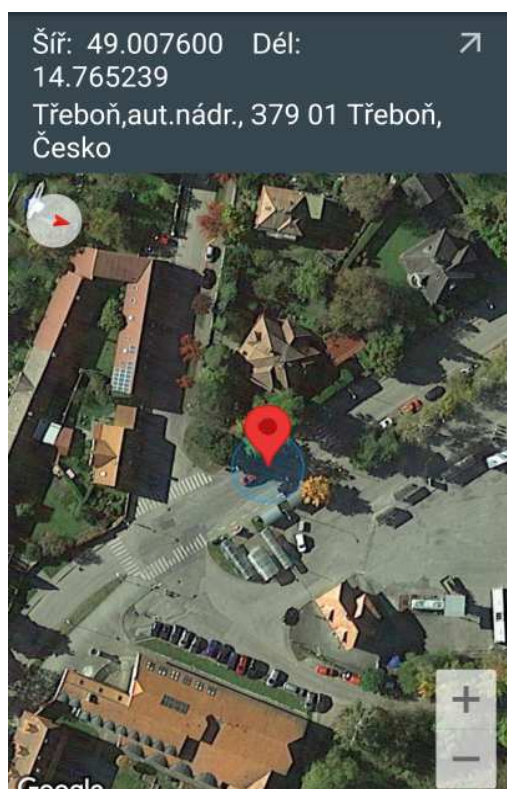
Sonda 3:

PS, osa 2,0 m, GPS: 49.007600° S; 14.765239° V

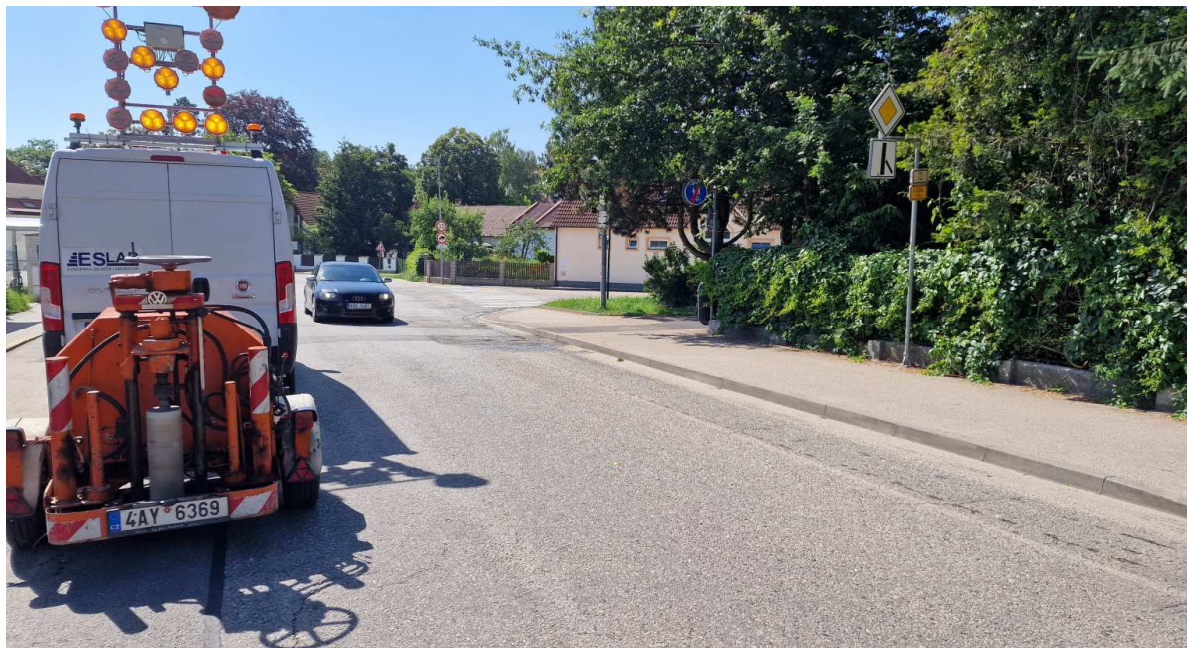
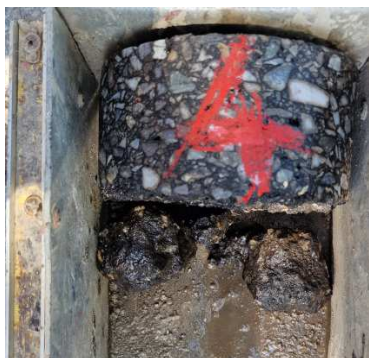
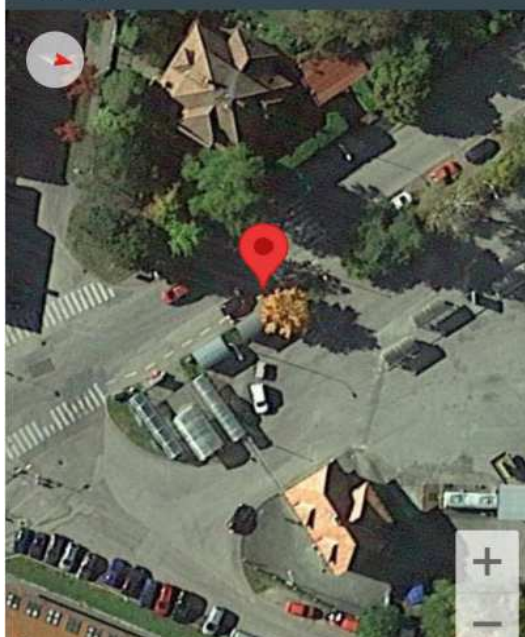
Sonda 4:

LS, osa 2,2 m, překop plyn GPS: 49.007673° S, 14.765144° V
