ZPRÁVA Z DIAGNOSTICKÉHO PRŮZKUMU VOZOVKY

„MK ul. Na Chmelnici, ul. Vrchlického, Třebon“

Objednatel zprávy: WAY Projekt, s.r.o.
Sídlo objednatele: Jarošovská 1126; 377 01 Jindřichův Hradec
Účel zprávy: Diagnostický průzkum vozovky a doporučení pro PD
Zprávu provedl: Milan BECK, DiS., Petr MARTSCHINI, Martin HOŠEK
Číslo zprávy: P153/2023
Realizace: 07-08/2023

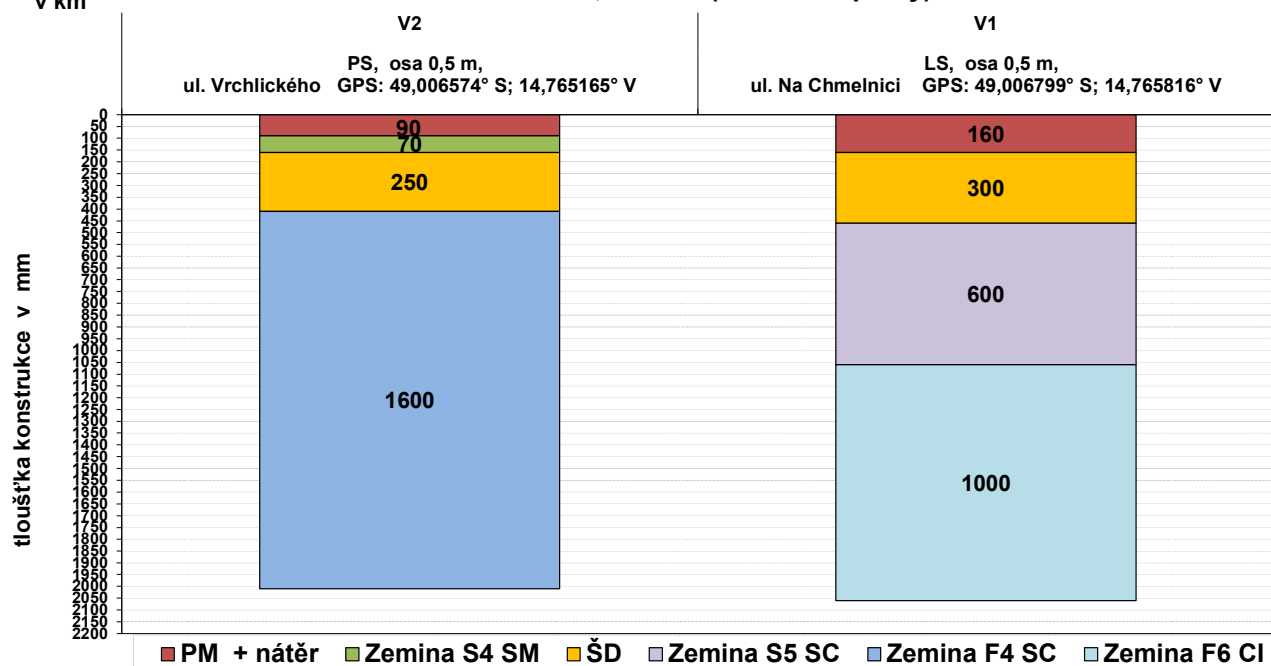
Grafické znázornění konstrukce vozovky - MK Na Chmelnici a část ul. Vrchlického, Třeboň (stavební úpravy)

staničení km	vrstva 1	vrstva 2	vrstva 3	vrstva 4
V2	PS osa 0,5 m ul. Vrchlického GPS: 49,006574° S 14,765165° V	90 mm PM+nátěr 32/63 mm	70 mm Zemina S4 SM písek hlinitý S4 SM 0/16 mm	250 mm ŠD 0/90 mm zahliněná	1600 mm Zemina F4 CS jíl písčitý F4 CS
V1	LS osa 0,5 m ul. Na Chmelnici GPS: 49,006799° S 14,765816° V	160 mm PM+nátěr 32/63 mm	300 mm ŠD 0/90 mm	600 mm Zemina S5 SC písek jílovitý S5 SC	1000 mm Zemina F6 CI jíl se střední plasticitou F6 CI

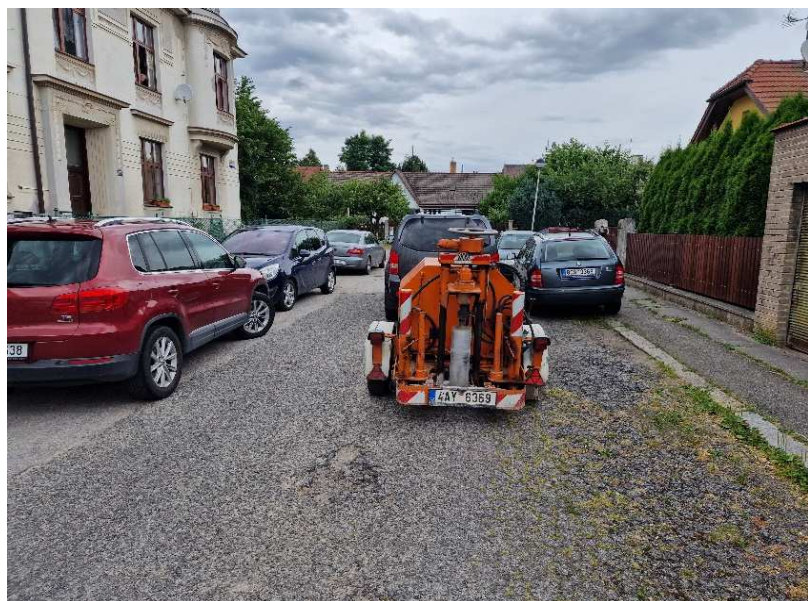
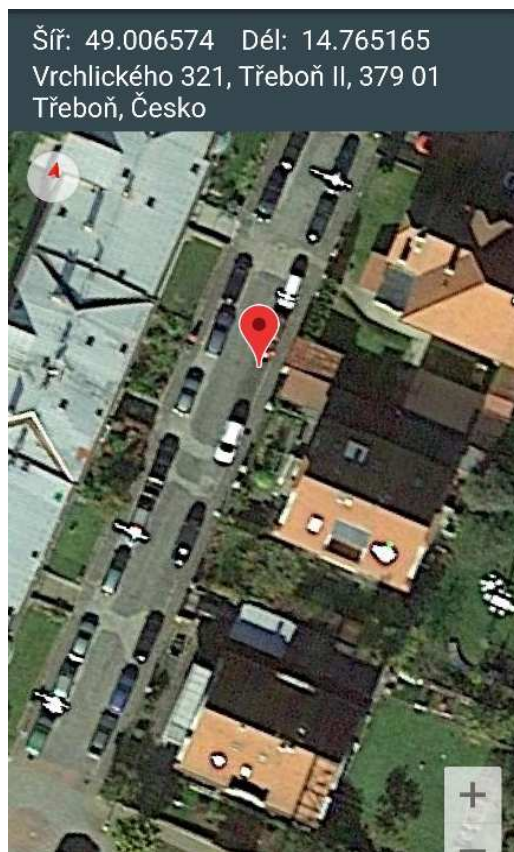
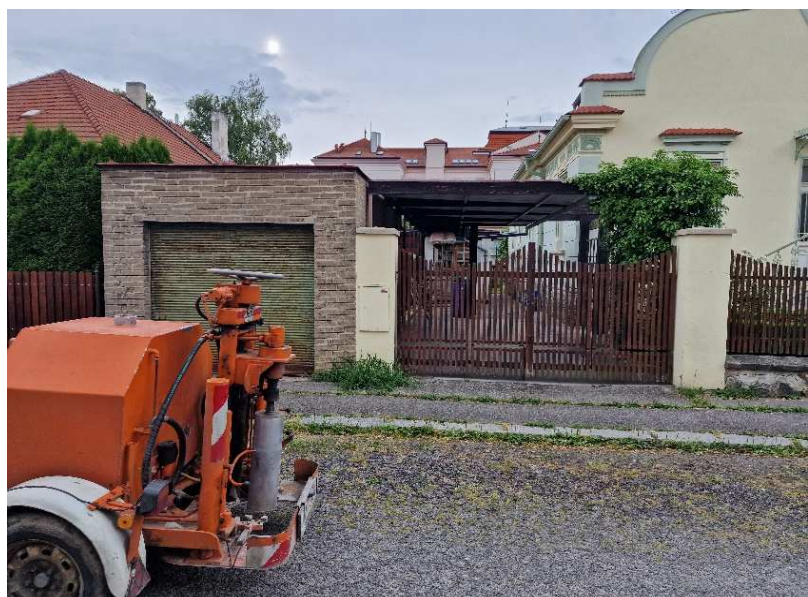
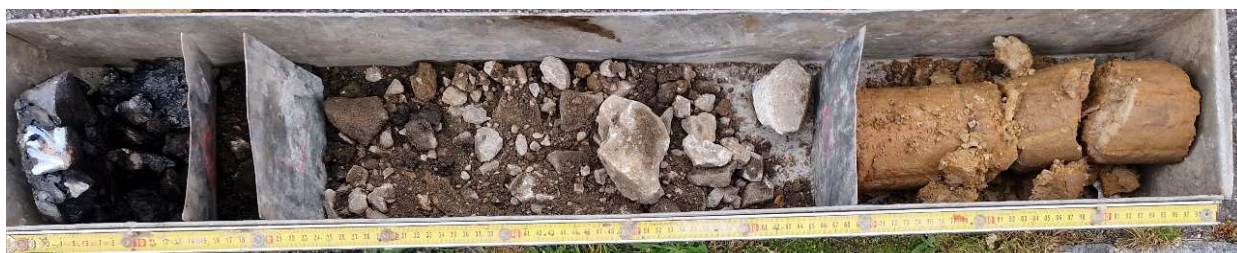
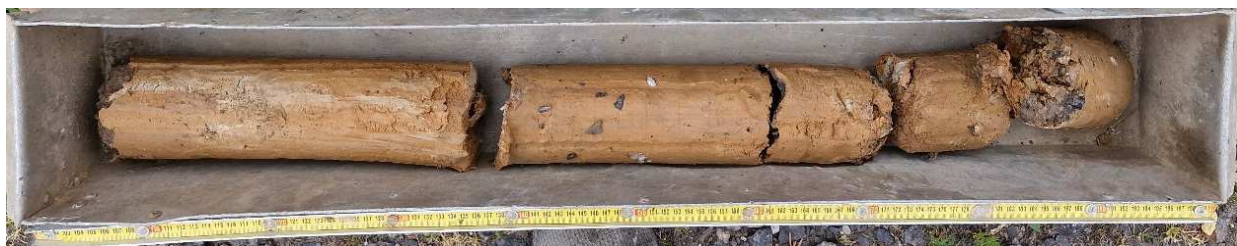
Sonda V2: PS, osa 0,5 m, ul. Vrchlického GPS: 49,006574° S; 14,765165° V

- nebyly plošně identifikovány a jedná se o tenkovrstvé lokální vysprávkky velmi rozdílného stavu porušení i stáří
- kryt je masivně porušený a masivně degradovaný
- tl. krytu je 90-160 mm
- jedná se o ZAS T4 – potenciálně nebezpečný odpad (S-NO)

- na sondě V1 je tvořena hrubozrnnou směsí drceného kameniva, kterou lze zařadit jako vrstvu ŠD frakce 0/90 mm
- na sondě V2 je mezi PM a shodnou nestmelenou vrstvou nestandardní tenká vrstva zeminy S4 SM, která byla v rámci výstavby ve vrstvě realizována s nejvyšší pravděpodobností jako sekundární, necílená vrstva, a to vlivem technologické nekázně, respektive užití nekvalitního materiálu v minulosti.
- tloušťka vrstvy z ŠD byla identifikována 250 resp. 300 mm

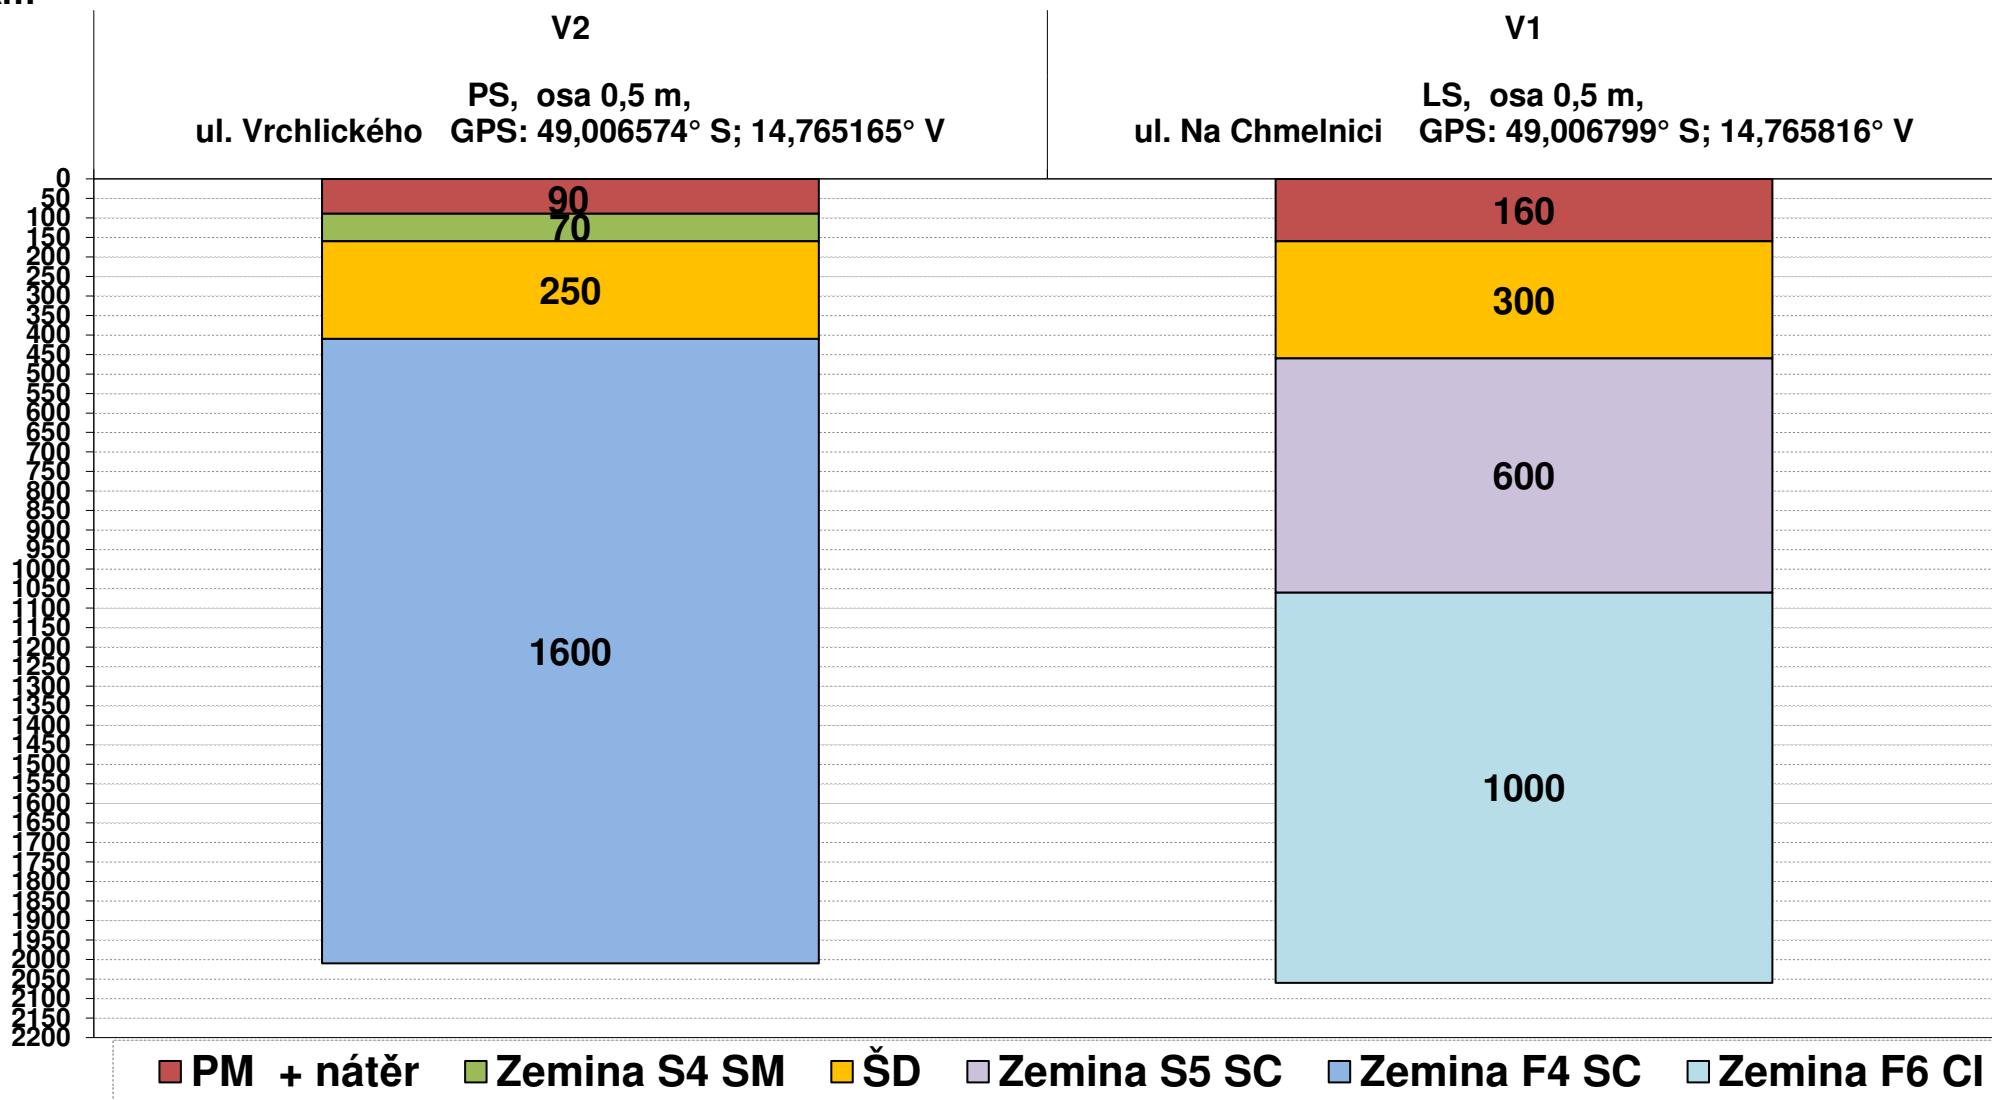
Grafické znázornění konstrukce vozovky - MK Na Chmelnici a část ul. Vrchlického, Třeboň (stavební úpravy)

staničení km	vrstva 1	vrstva 2	vrstva 3	vrstva 4
V2	PS osa 0,5 m ul. Vrchlického GPS: 49,006574° S 14,765165° V	90 mm PM+nátěr 32/63 mm	70 mm Zemina S4 SM písek hlinitý S4 SM 0/16 mm	250 mm ŠD 0/90 mm zahliněná	1600 mm Zemina F4 CS jíl písčitý F4 CS
V1	LS osa 0,5 m ul. Na Chmelnici GPS: 49,006799° S 14,765816° V	160 mm PM+nátěr 32/63 mm	300 mm ŠD 0/90 mm	600 mm Zemina S5 SC písek jílovitý S5 SC	1000 mm Zemina F6 CI jíl se střední plasticitou F6 CI
