**ČESKÉ VYSOKÉ UČENÍ TECHNICKÉ
V PRAZE**

KLOKNERŮV ÚSTAV
Šolínova 7, 166 08 Praha 6 – Dejvice

Expertní zpráva č.
830 2100 J478

Vyjádření ke způsobu oprav fasádních omítek na objektu ZUŠ – č.p. 20/I, Masarykovo nám., Třeboň

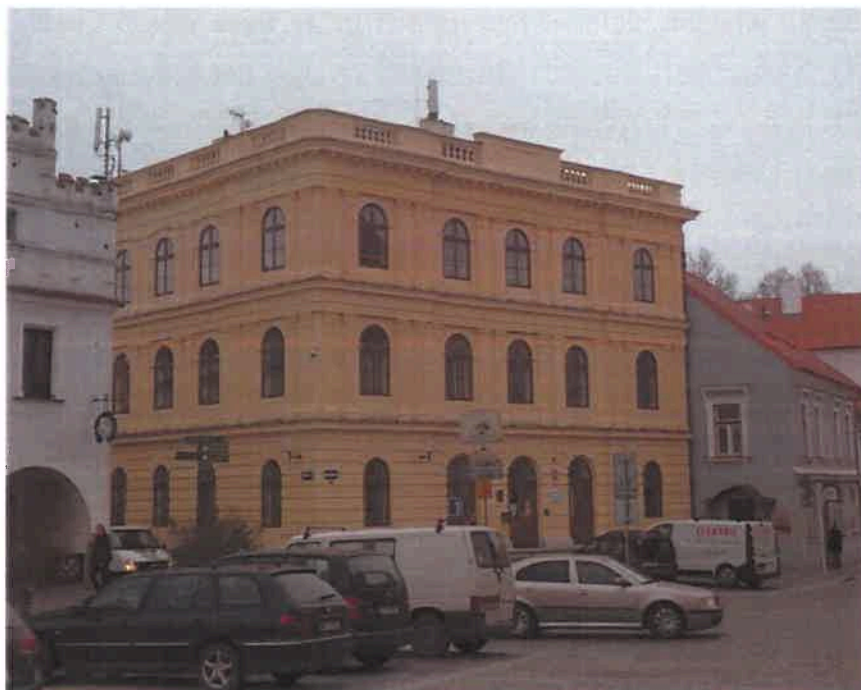
Obr. 3: Pohled na předmětnou budovu z Masarykova náměstí (detail jižní fasády)

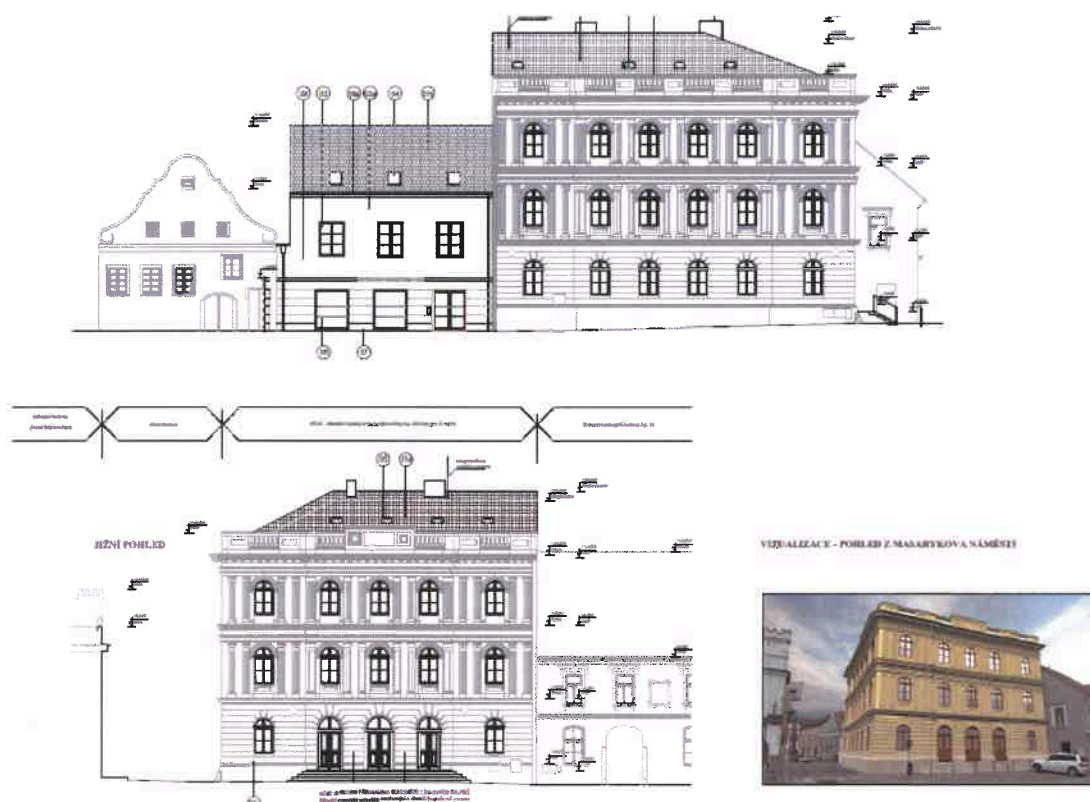
Obr. 4: Západní a jižní pohled na fasádu objektu ZUŠ
