„Stezka podél silnice II/154 na hrázi rybníka Svět v Třeboni“

Objednatel zprávy:	Správa a údržba silnic Jihočeského kraje,
Sídlo objednatele:	Nemanická 2133/10, 370 10 České Budějovice
Účel zprávy:	Diagnostický průzkum vozovky
Zprávu provedl:	Milan BECK, DiS., Petr MARTSCHINI, Martin HOŠEK
Číslo zprávy:	P06-2021

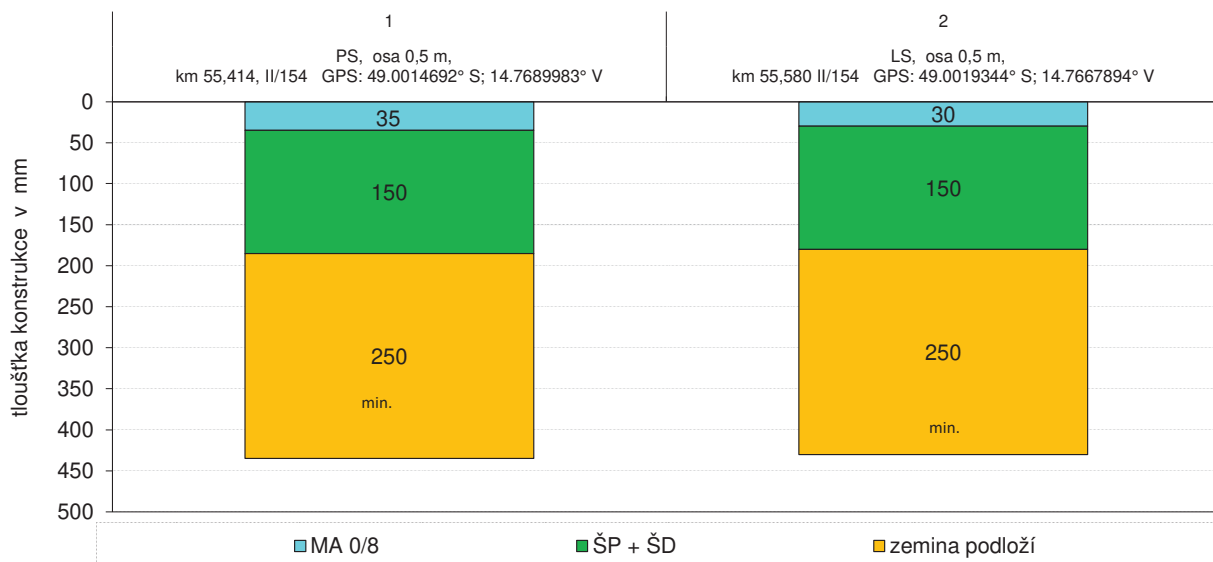
Grafické znázornění konstrukce vozovky - Stezka podél silnice II/154 na hrázi
rybníka Svět v Třeboni

staničení km	vrstva 1	vrstva 2	vrstva 3
1	PS osa 0,5 m km 55,414, II/154 GPS: 49.0014692° S 14.7689983° V	35 mm MA 0/8 mm	150 mm ŠP+ŠD 0/16 mm	250 mm Zemina podloží štěrk hlinitý G4 GM
2	LS osa 0,5 m km 55,580 II/154 GPS: 49.0019344° S 14.7667894° V	30 mm MA 0/8 mm	150 mm ŠP+ŠD 0/16 mm	250 mm Zemina podloží + RSM R B písek s příměsí jemnozrnné zeminy S3 S-F

- Asfaltové souvrství je tvořeno 1 vrstvou z litého asfaltu, vrstva je degradované a porušené trhlinami různého původu
- mocnost MA je obdobná a byla zastižena v mocnosti 30-35 mm.

- Byly zaznamenány na obou sondách.
- Byla zastižena SDK - směs drceného kameniva a STK – směs těžného kameniva charakteru ŠD + ŠP frakce 0/16 mm
- Směs je v dobrém stavu, ale s ohledem na podíl cca 50/50 % je nezbytné přepokládat nižší návrhové parametry dle TP 170, cca E 200-250 MPa blíže parametru vrstvy ŠP. Směs je obtížně zhutnitelná.

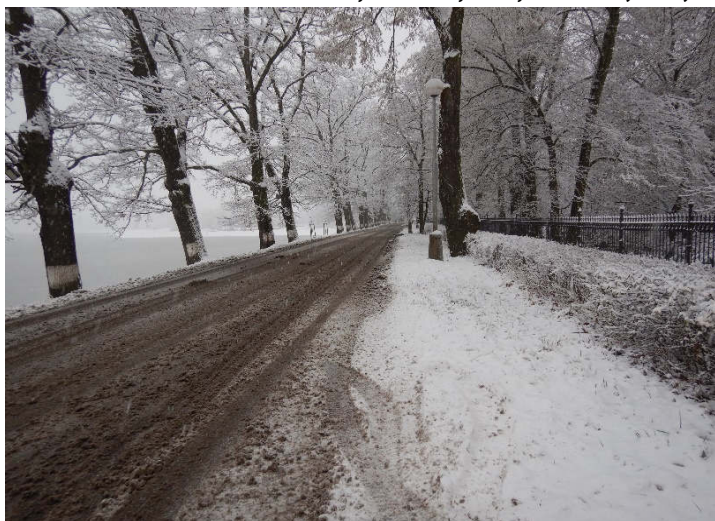
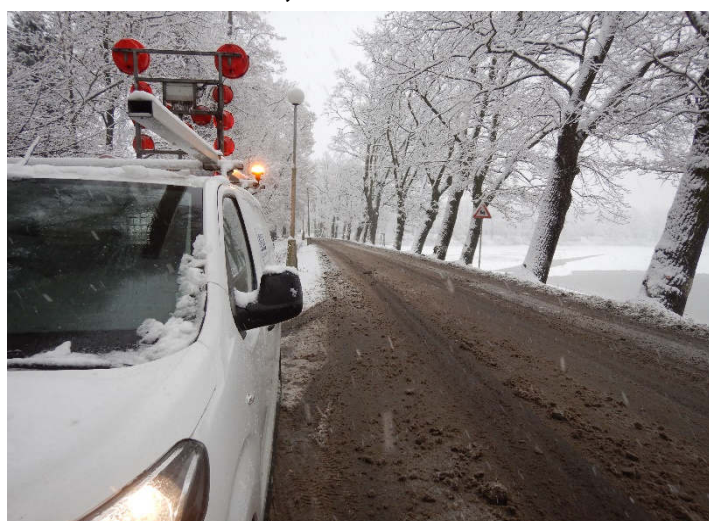
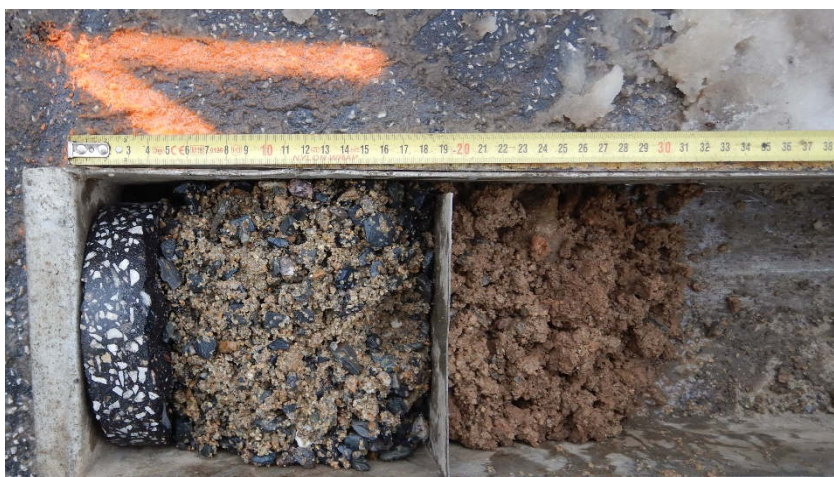
Sonda 1: PS, osa 0,5 m, km 55,414, II/154 GPS: 49.0014692° S; 14.7689983° V

- zemina podloží ev. AZ zastižena na hloubkových sondách do nivelety -500 mm je tvořena rozdílnými zeminami, avšak z pohledu ČSN 736133 v obou případech podmíněčně vhodnými zeminami., Na sondě č. 1 byla zastižena zemina G4 GM – štěrk hlinitý a na sondě č. 2 pak písčité zemina S3 S-F – písek s příměsí jemnozrnné zeminy s příměsí RSM Rb, X ve smyslu TP 210
- na provedených sondách nebyla na žádné hloubkové sondě zastižena hladina podzemní vody.

číslo sondy	lokalizace sondy km	typ zeminy	namrzavost zeminy	vhodnost pro AZ / podloží
1	Km 55,41 sil. II/154	G4 GM – štěrk hlinitý	nebezpečně namrzavá	podmínečně vhodná / podmíněčně vhodná
2	Km 55,580, sil. II/154	S3 S-f – písek s příměsí jemnozrnné zeminy	namrzavá	podmínečně vhodná / vhodný
