STAVEBNĚ TECHNICKÝ PRŮZKUM VČETNĚ NÁVRHU OPRAVY „Akumulace II – Pravá nádrž“ Vodojem Na Kopečku v Třeboni

Stavebně technický průzkum Akumulace II – pravé nádrže vodojemu akce „Obnova technologie vodojemu Na Kopečku v Třeboni“ byl proveden na základě objednávky firmy Městská Vodohospodářská s.r.o. pod č. 18.OFMV.2020 ze dne 24.11.2020.

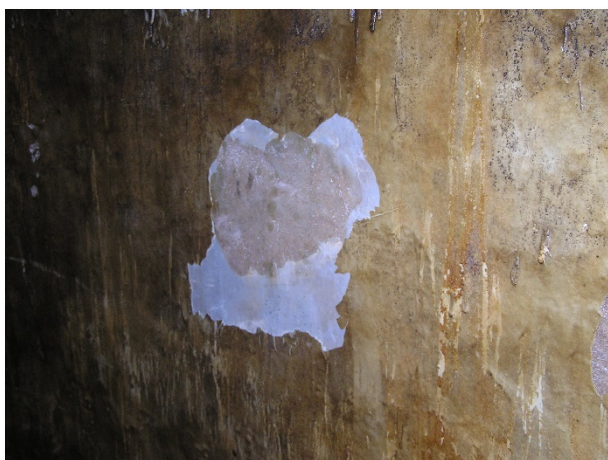
Obrázek 1: Oddělení epoxidového nátěru s patrnými drobnými trhlinami ve stěře

Epoxidový nátěr je na mnoha místech již oddělen (**Obrázky 1 a 2**), na některých místech zcela chybí. Pokud nátěr ještě není oddělen, jsou na povrchu patrné bubliny (**Obrázek 3**), které jsou již oddělené od podkladu. Větší rozsah odděleného nátěru je patrný ve spodní části akumulace do výšky cca 2,5 m. Nad touto výškou je oddělení méně znatelné (**Obrázek 6**).

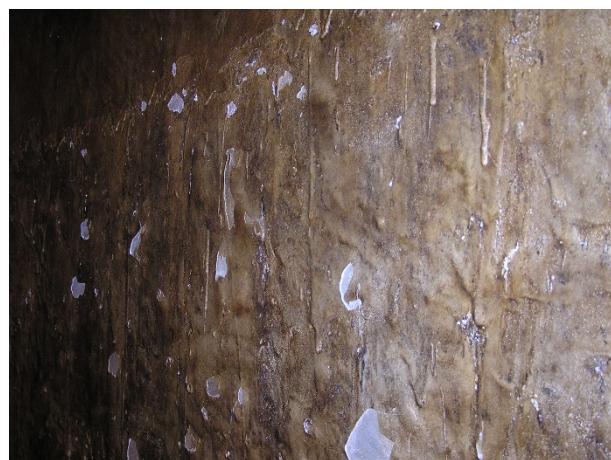
Obrázek 2: Typické oddělování epoxidového nátěru

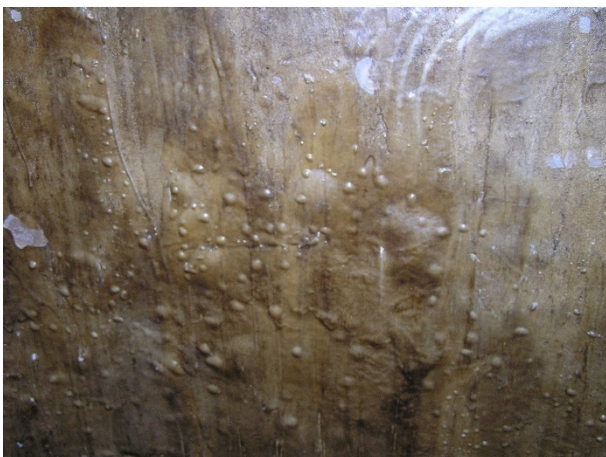
Obrázek 3: Oddělení epoxidového nátěru od podkladu

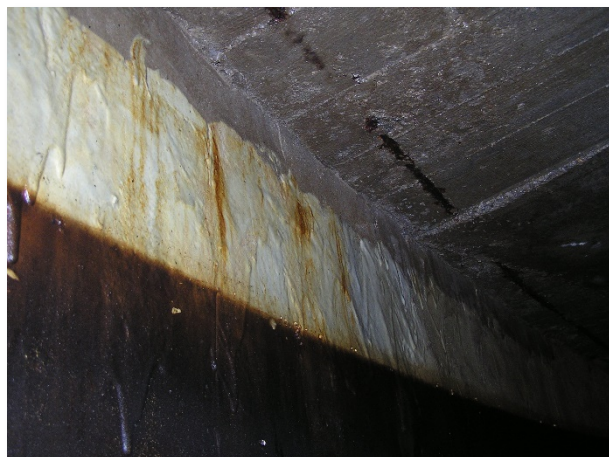
Obrázek 4: Pohled na ukončení stěny u stropu

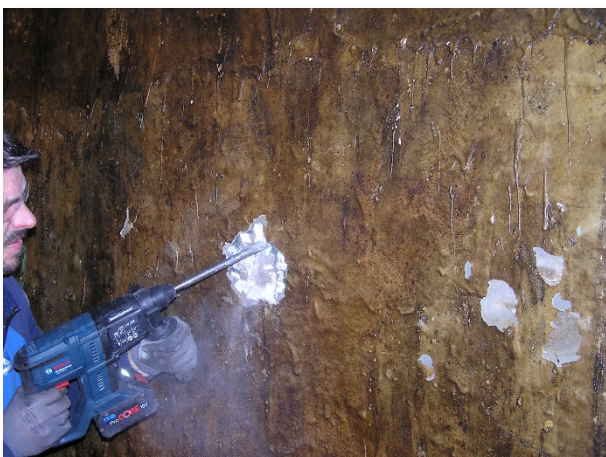
Pro zjištění pevnosti původního betonu byla stěrka ve zkušební ploše odstraněna. Dále byla zjišťována pevnost a přídržnost cementové stěrky pro možnost provedení nové stěrky již s atestem na pitnou vodu (Obrázek 5).

Obrázek 5: Odstranění cementové stěrky

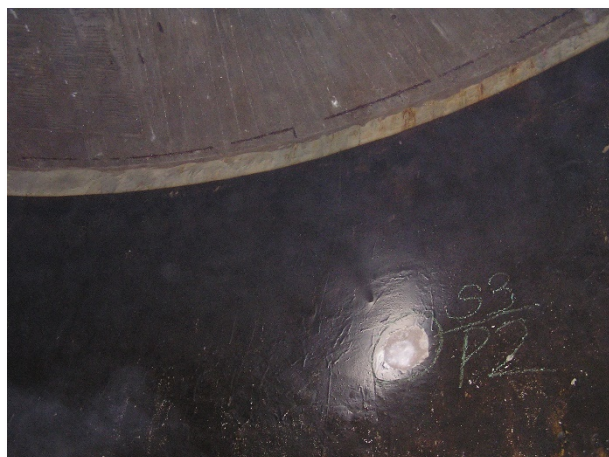
Obrázek 6: Pohled na horní část stěny s provedenou zkouškou

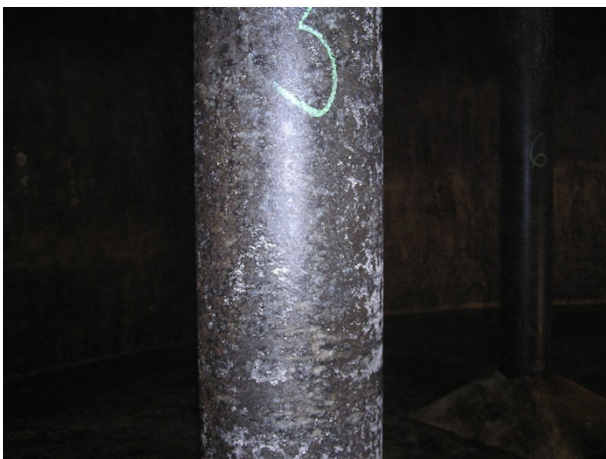
Obrázek 7: Pohled na osinkocementový povrch sloupu

V akumulční nádrži je situováno šest obvodových sloupů a jeden středový. Sloupy byly betonovány do osinkocementových trubek s tloušťkou stěny cca 25 mm (Obrázek 7). Vnější průměr sloupu i s osinkocementovou trubicí je 370 mm. Ve spodní části jsou sloupy ukončeny patkami o výšce 400 mm. V horní části jsou obvodové sloupy ukončeny do obvodového stropního trámu. Středový sloup je ukončen kónusovou hlavicí (Obrázek 8). Konkrétní rozměry jsou patrné ve výkresové části v Odstavci 4.

12. Na osinkocementový povrch sloupů provést dvojnásobný ochranný epoxidový nátěr s atestem na pitnou vodu z důvodu zabránění vymývání azbestových vláken do pitné vody. Lze použít např. *SikaCor – 146 DW*.
13. Je nutné provést výměnu přístupového žebříku (není součástí rozpočtu, předpokládáme že bude v návrhu technologie).

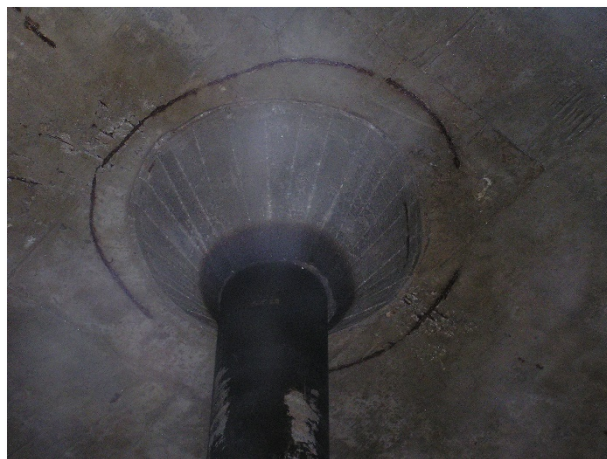
Obrázek 8: Ukončení středového sloupu kónusem

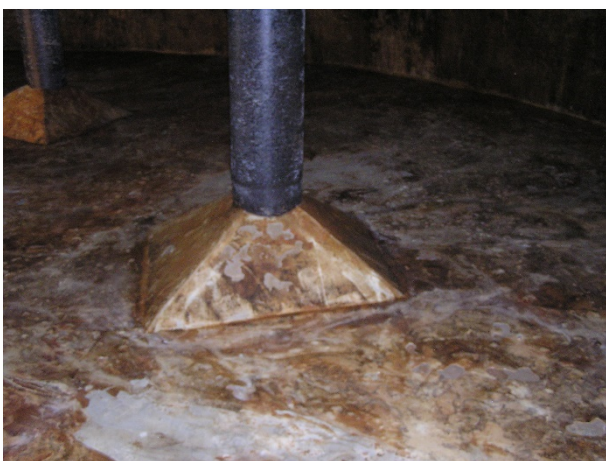
Obrázek 9: Pohled na sloup, patku a část dna

Na konstrukci byly zkoumány patky (bez objevené výztuže), které jsou opět opatřeny oddělujícím se epoxidovým nátěrem (Obrázky 9 a 10).

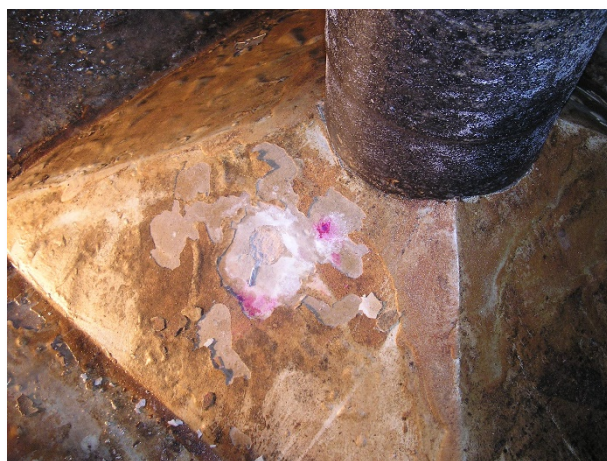
Obrázek 10: Detail oddělujícího se nátěru patky

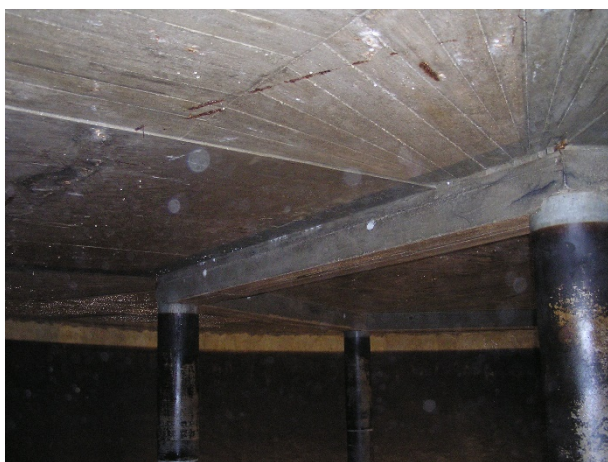
Obrázek 11: Pohled na strop. konstrukci se zesilujícími trámy

Stropní konstrukce je monolitická zesílená trámy výšky 230 – 250 mm a šířky 350 mm osazených na obvodových sloupech (Obrázek 11). Po celé ploše stropní konstrukce je viditelná volně korodující výztuž – obvodová ve třech kruzích (Obrázek 12) a radiální směřující do středového sloupu (Obrázek 13).

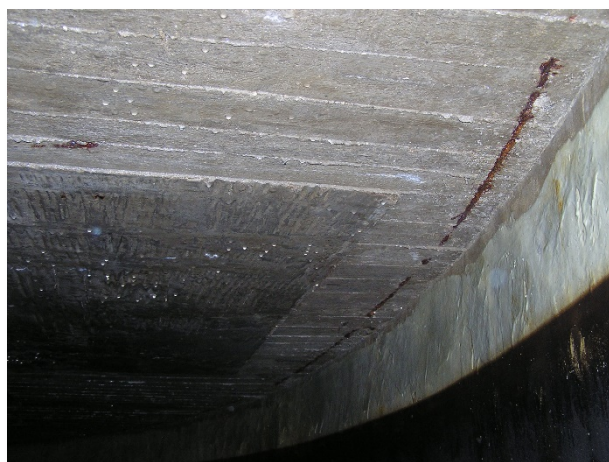
Obrázek 12: Koroze obvodové výztuže

Je možné, že korodující obvodová výztuž je pouze podkladní, pak by ji bylo možné odstranit. Toto však bude možné zjistit až z lešení při vlastní realizaci. U vstupu je ve stropní konstrukci otvor o rozměru 1420 x 2000 mm. Tloušťka stropní desky je cca 230 – 250 mm.

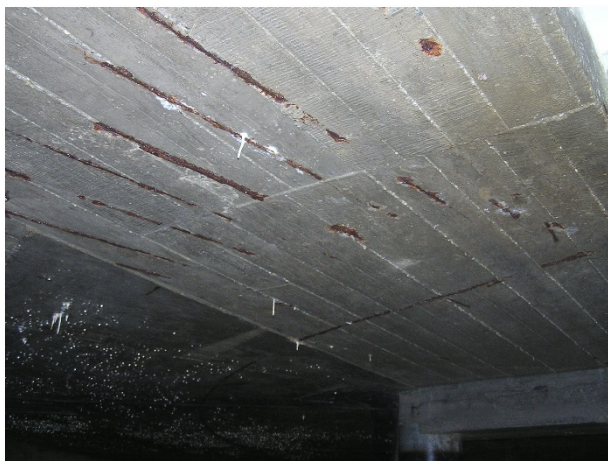
Obrázek 13: Typická koroze radiální výztuže

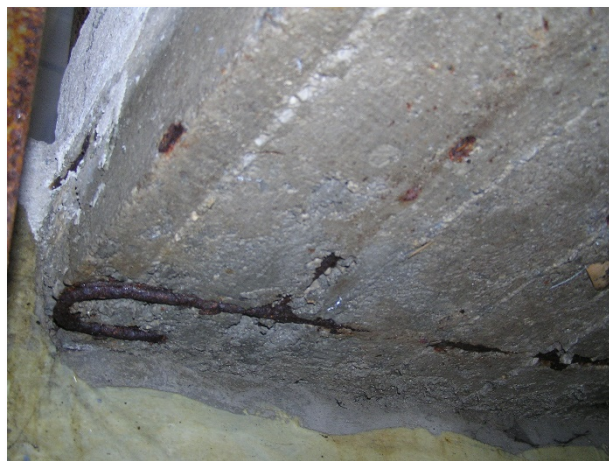
Obrázek 14: Značná koroze výztuže u vstupu

Nejrozsáhlejší poškození korozí výztuže je u vstupní části, kde u některých prutů již dochází k oslabení průřezu (Obrázek 14).

5. V místech, kde bude úbytek profilu výztuže oslaben o více než 20%, je nutné výztuž doplnit přikotvením a přivařením na zdravou část.
6. Otryskat celý povrch předupraveného betonu vysokotlakým vodním paprskem při tlacích cca 1500 barr a průtokem vody 15 l/min. Parametrem je pevnost v přilnavosti povrchových vrstev min. 1,5 MPa. Povrch však není žádoucí vypreparovat do přílišné hrubosti, aby nedošlo k jeho rozbrázdění. Je vhodné provést zkušební plochu různými tlaky a poté rozhodnout o konečném použití vhodné trysky a tlaku vody. Po otryskání VVP odstranit nově odhalená dutá a nesoudržná místa a opět dočistit VVP.

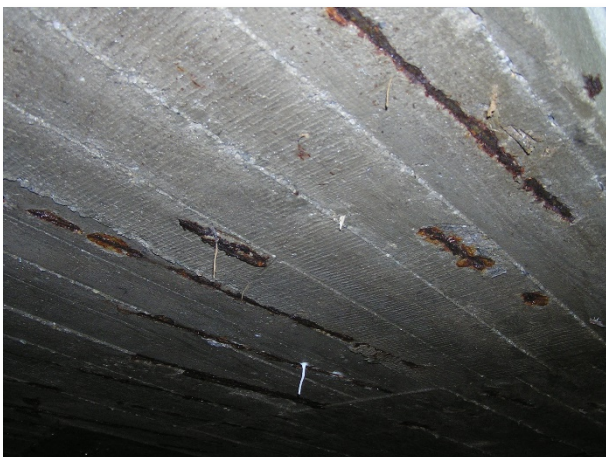
Obrázek 15: Volná korodující výztuž bez krycí vrstvy

V těchto místech dochází ke korozi výztuže i z toho důvodu, že beton není kolem celého prutu výztuže, čímž není chráněn proti korozi. Značnou vlhkostí dochází k jeho korozi a oslabení (Obrázek 15). Na stropní konstrukci bylo zjištěno značné množství drobných trhlinek, ve kterých dochází k vysrážení solí (Obrázek 16). Protože nebyly zjištěny drobné krápníky (kromě lokální plochy) předpokládáme, že vlhkost do konstrukce prochází z vypařované vody, a ne shora ze střešní konstrukce.

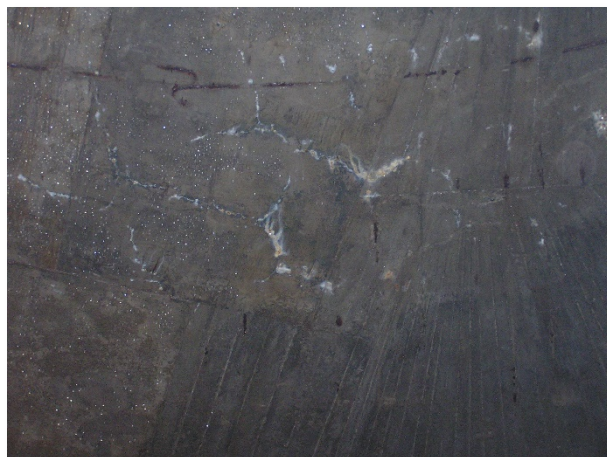
Obrázek 16: Drobné trhlinky s výronem solí

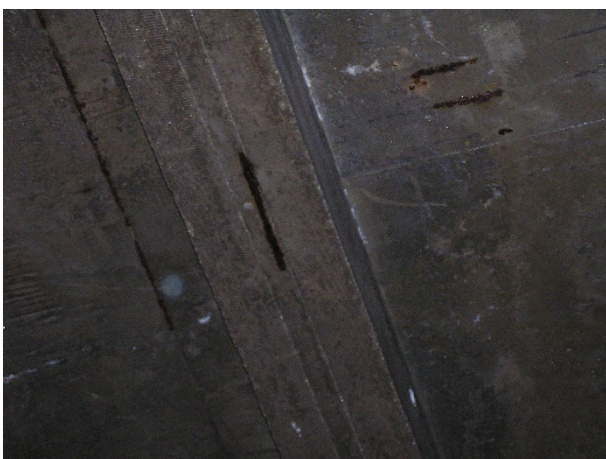
Obrázek 17: Lokální koroze výztuže trámu

Trámy nevykazují zásadní poškození. Na několika místech jsou odlomené hrany, vzniklé pravděpodobně při odbednění již v době realizace. Na podhledu trámů je lokálně viditelná korodující výztuž (Obrázky 17 a 18).

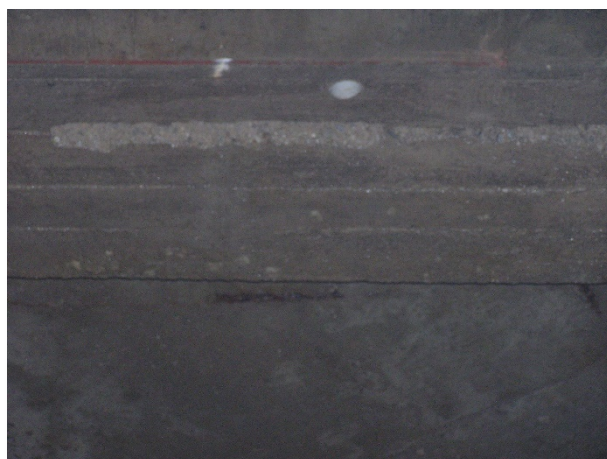
Obrázek 18: Odlomené hrany trámu

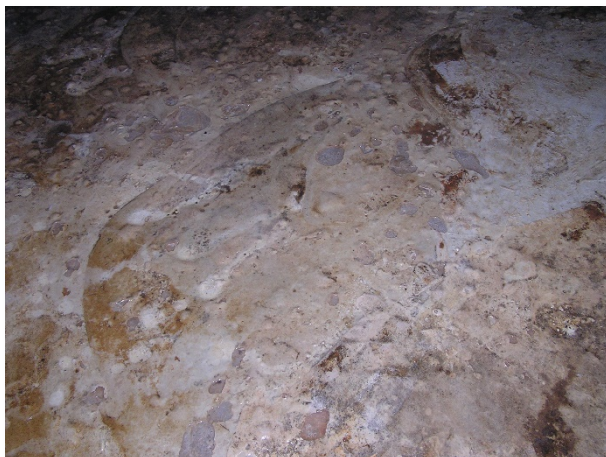
Obrázek 19: Pohled na oddělující se epoxidový nátěr dna

Dno je provedeno ze spádového betonu s minimálním spádem do odtokové jámky. Celé dno je opatřeno epoxidovým nátěrem, který se na mnoha místech odděluje od podkladu (**Obrázek 19 a 22**).

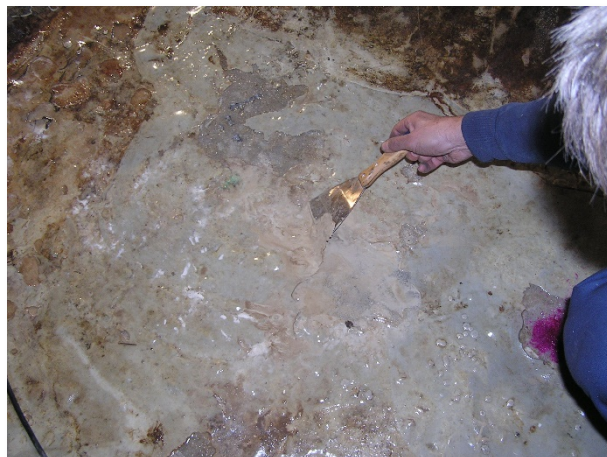
Obrázek 20: Minimální přídržnost epoxidového nátěru

Na mnoha místech je epoxidový nátěr prováděn opakovaně, ovšem bez potřebné přídržnosti ke spádovému betonu (**Obrázek 20**). Spádový beton o tloušťce 100 – 150 mm vykazuje různé pevnosti, které směrem k jámce klesají. Těsně u jámky je spádový beton v ploše cca 250 x 250 mm zcela vydrolený do hloubky cca 100 mm (**Obrázek 21**).

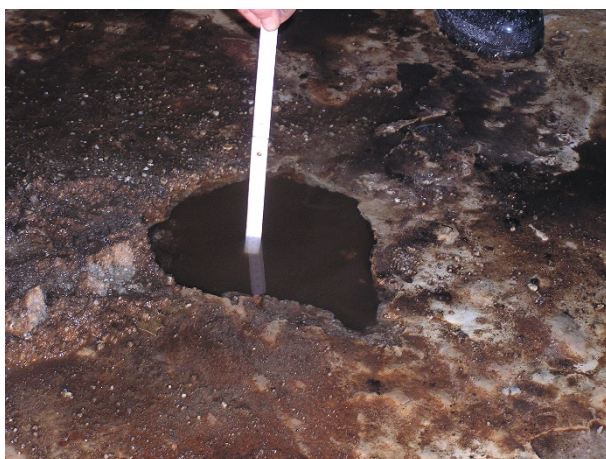
Obrázek 21: Vydrolený spádový beton

10. Poškozený spádový beton dna dobetonovat do původního tvaru betonem C 16/20, XC1, XA1 v místech poškození hlubších jak 50 mm, pod 50 mm reprofilovat stejně jako v bodě 9.

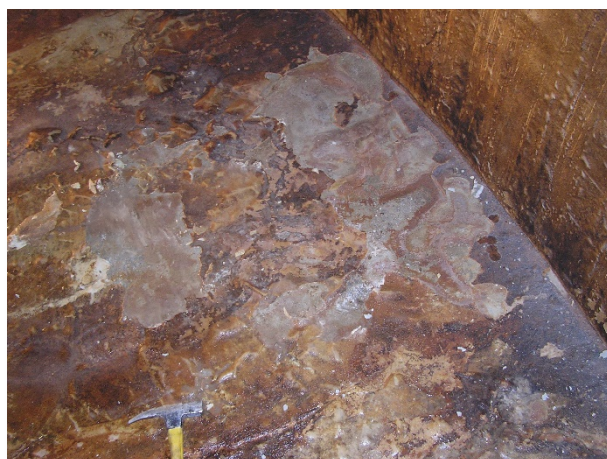
Obrázek 22: Značné oddělení epoxidového nátěru u stěny

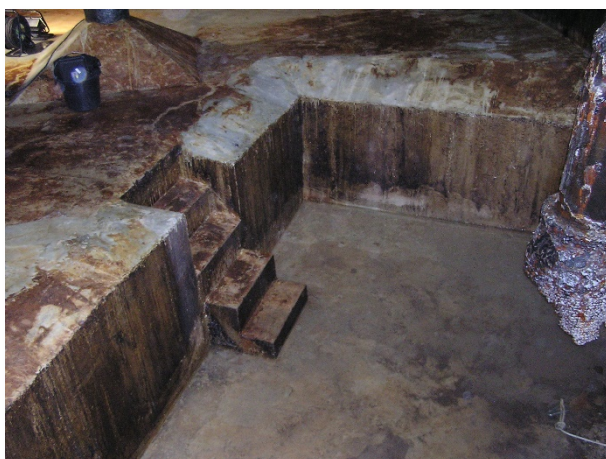
Obrázek 23: Pohled na odtokovou jámkou a část dna

Jímka půdorysných rozměrů 3,85 x 2,3 m a hloubky cca 1,0 m je opět opatřena epoxidovým nátěrem, který se opětovně odděluje zejména na dně, i když v menším rozsahu než u dna akumulace (**Obrázky 23 a 24**).

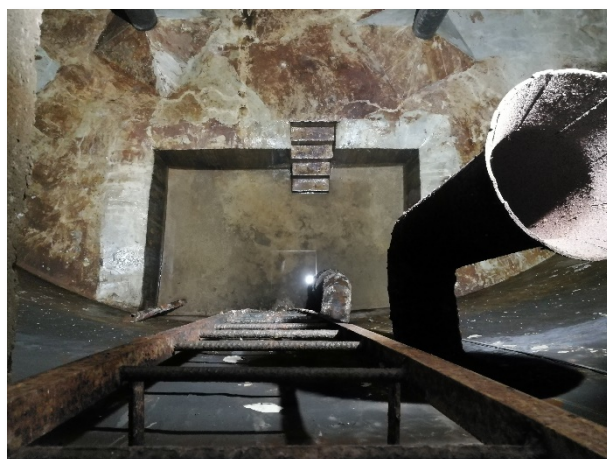
Obrázek 24: Pohled na odtokovou jámkou
