## ZPRÁVA Z DIAGNOSTICKÉHO PRŮZKUMU VOZOVKY

**„MK ul. Daskabát Třeboň“**

Objednatel zprávy:	<b>WAY Project, s.r.o.</b>
Sídlo objednatele:	Jarošovská 1126/II. Jindřichův Hradec
Účel zprávy:	Diagnostický průzkum vozovky
Zprávu provedl:	Milan BECK, DiS., Petr MARTSCHINI, Martin HOŠEK
Číslo zprávy:	<b>P74/2021</b>

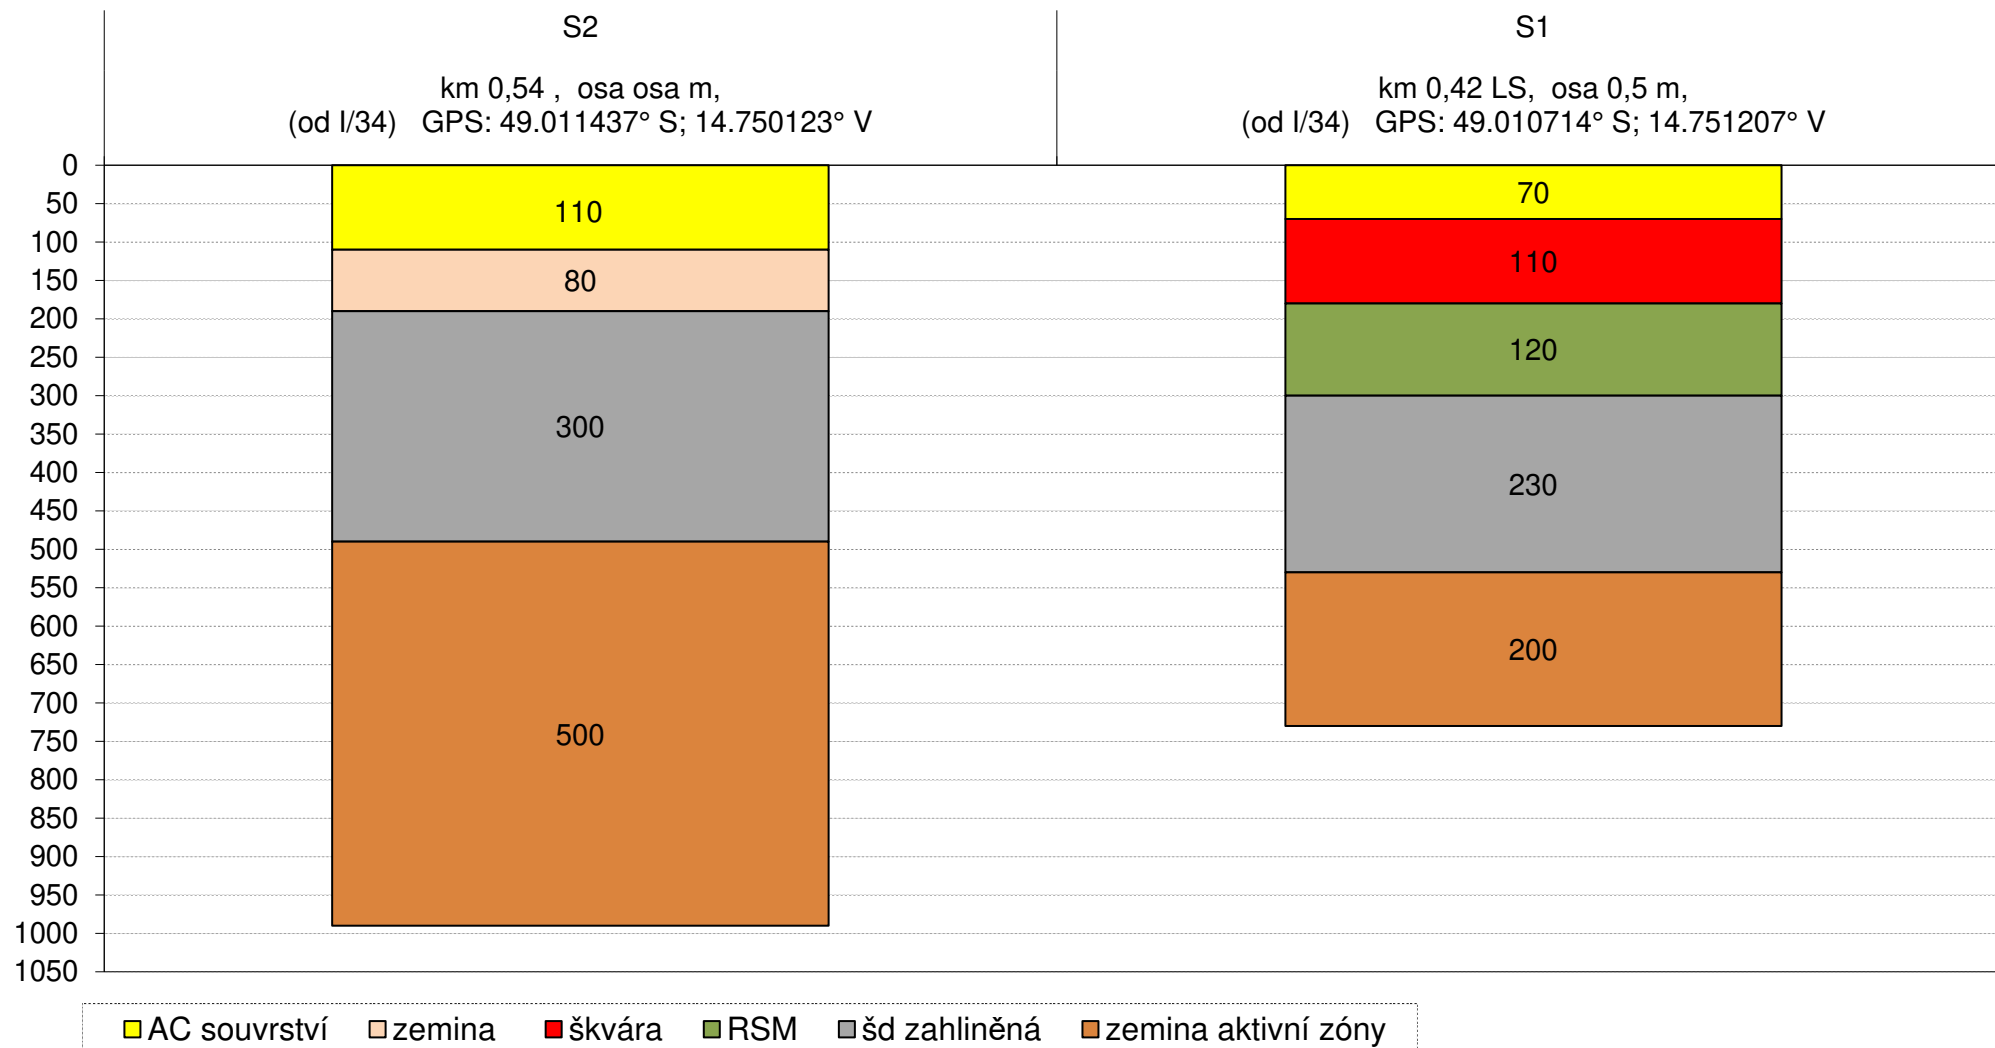
# Grafické znázornění konstrukce vozovky - MK-Daskabát - Třeboň

- Asfaltové souvrství je tvořeno 1 až 2 vrstvami z asfaltového betonu, vrstvy jsou masivně degradované a porušené trhlinami různého původu až do stádia rozpadu krytu
- mocnost AC souvrství byla identifikována od 70 po 110 mm. Průměrná mocnost AC vrstev je 90 mm.

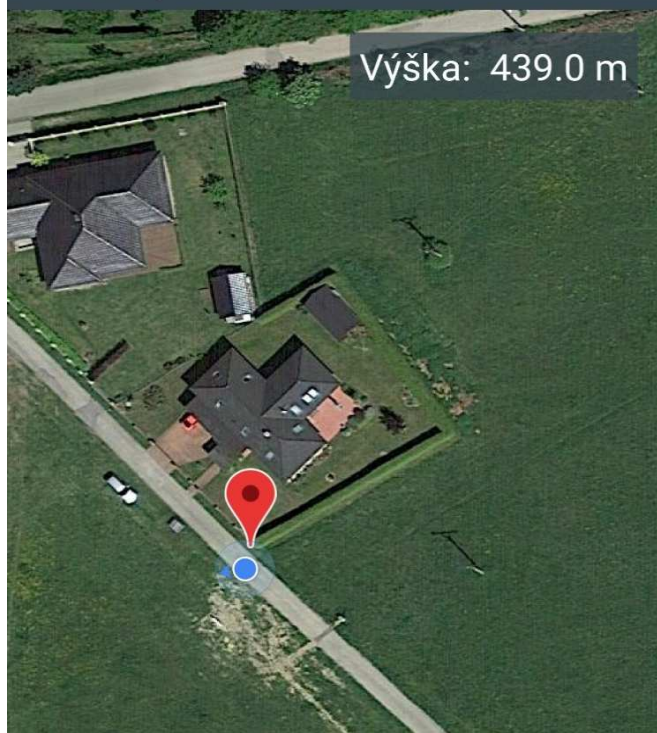
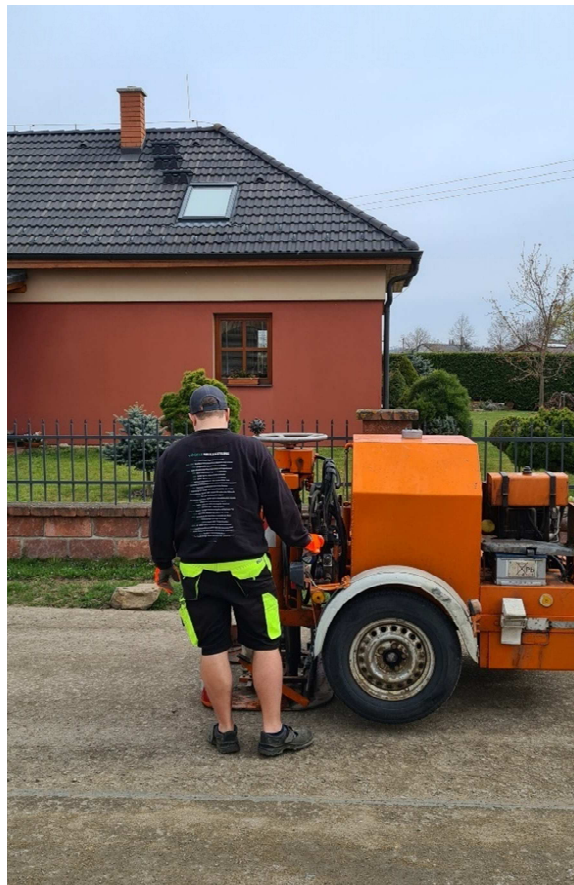
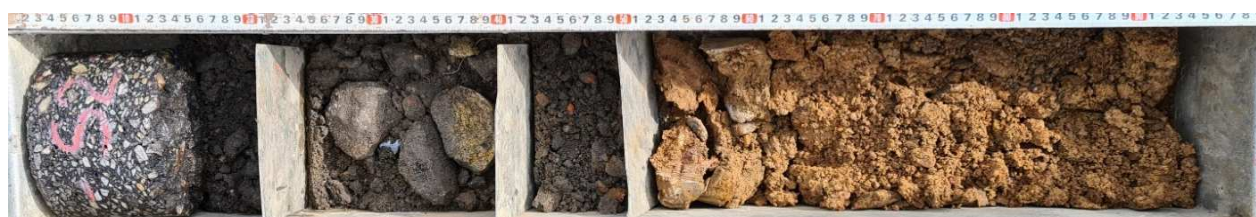
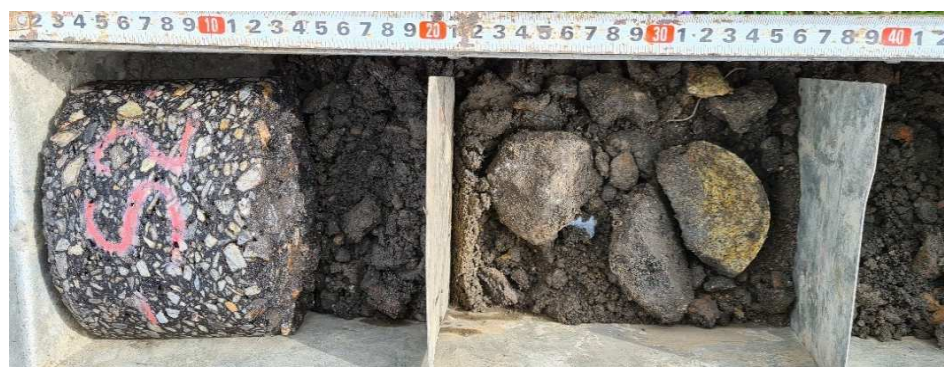
sonda S2

staničení km	vrstva 1	vrstva 2	vrstva 3	vrstva 4	vrstva 5
S2	km 0,54 osa osa m  (od I/34)	45 mm  ACO	65 mm  ACL	80 mm  zemina	300 mm  šd	500 mm  zemina aktivní zóny
	GPS: 49.011437° S 14.750123° V	0/11 mm	0/11 mm	písek hlinitý S4 SM	0/63 mm zahliněná	štěrk hlinitý G4 GM
S1	km 0,42 LS osa 0,5 m  (od I/34)	70 mm  ACO	110 mm  škvára	120 mm  RSM	230 mm  šd	200 mm  zemina a.zóny
	GPS: 49.010714° S 14.751207° V	0/16 mm	0/11 mm	0/16 mm	0/63 mm zahliněná	jíl písčitý F4 CS

km 0,54 , osa osa m, (od I/34) GPS: 49.011437° S; 14.750123° V

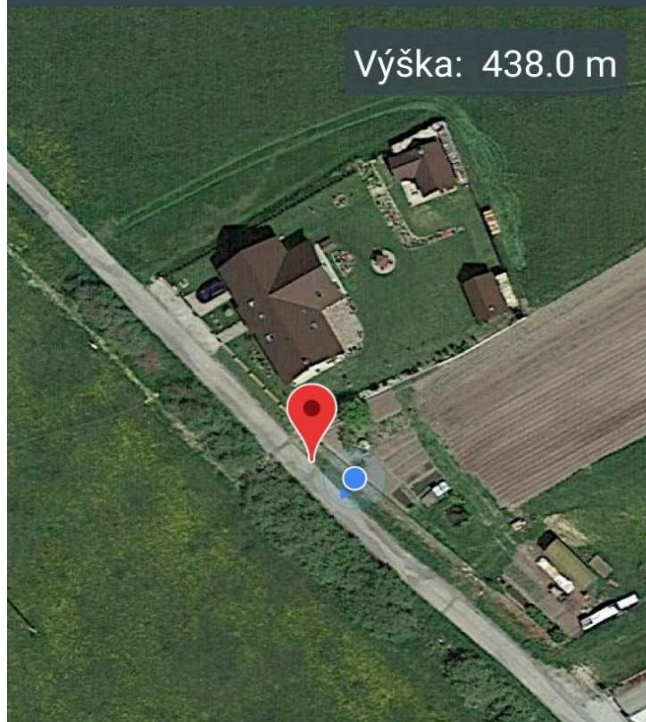
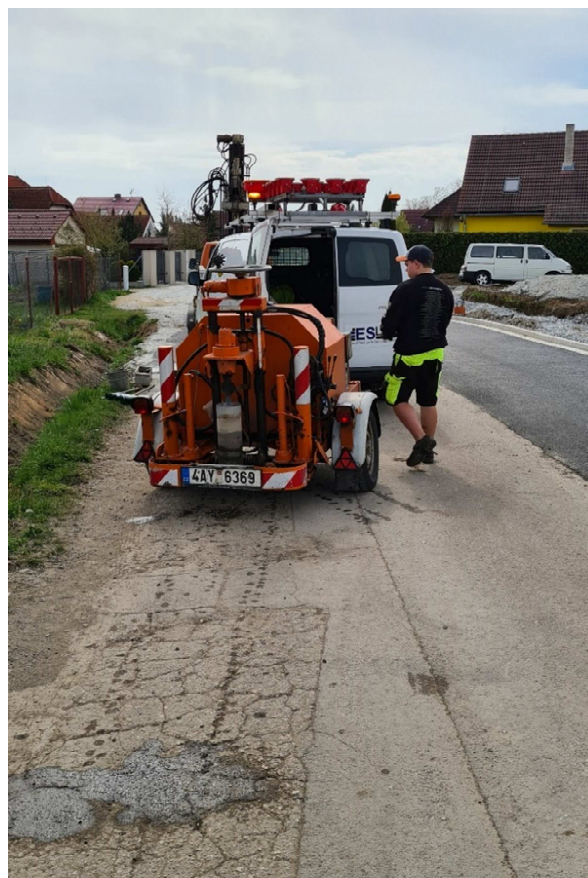
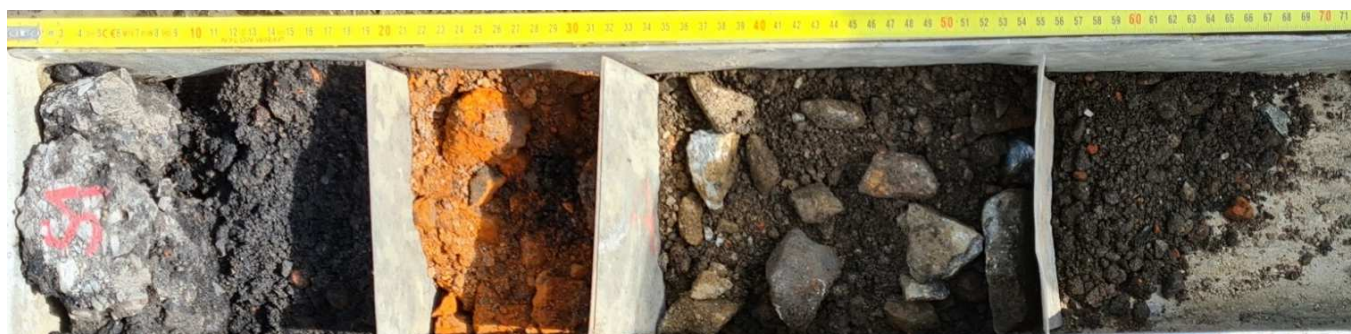
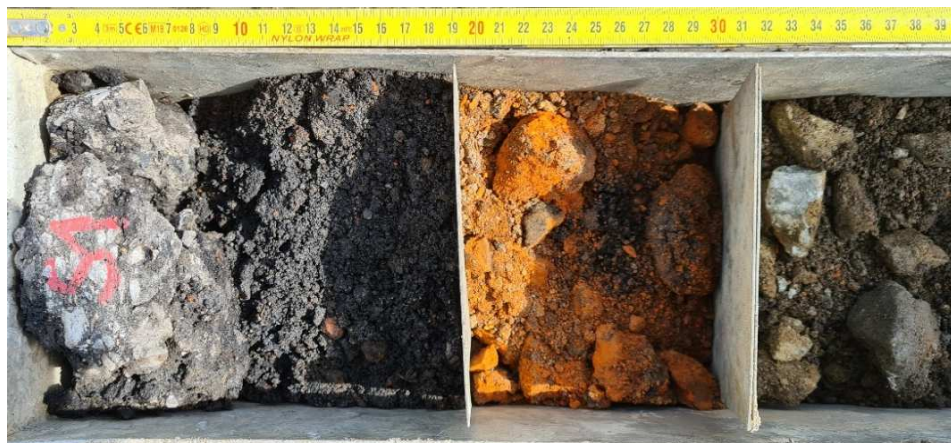
**Sonda S1:** km 0,42 LS, osa 0,5 m, (od I/34) GPS: 49.010714° S; 14.751207° V

- Byly zaznamenány na obou hloubkových sondách
  - na sondě č. S1 byla v pozici horní podkladní vrstvy identifikována vrstva RSM – škváry s frakcí 0/16 mm
    - pod ní ležící vrstva je vrstva RSM Rb – cihelný recyklát o mocnosti 120 mm
  - na sondě č. S2 je v pozici horní podkladní vrstvy podmíněčně vhodná zemina S4 SM o mocnosti 80 mm
  - dále byly na sondách v pozici spodní podkladní vrstvy identifikovány směsi z drceného kameniva (SDK) s frakcí 0/63 mm. Vrstva SDK má vyšší podíl jemné frakce a lze ji zatřídit jako zeminu G3 G-f – štěrk s příměsí jemnozrné zeminy.
    - mocnost identifikovaných vrstev SDK byla zaznamenána 230-300 mm

číslo sondy	lokalizace sondy km	typ zeminy	namrzavost zeminy	vhodnost pro podloží
S1	km 0,420 LS od sil. I/34	F4 CS – jíl písčité	nebezpečně namrzavá	podmínečně vhodná
S2	km 0,540 osa, od sil. I/34	G4 GM – Štěrka hlinitý	namrzavá	podmínečně vhodná
