SANACE ŽB STROPNÍ KONSTRUKCE VODÁRNY – LÁZNĚ AURORA

**TECHNICKÁ ZPRÁVA
D. 1.2 STAVEBNĚ KONSTRUKČNÍ ŘEŠENÍ**

STAVEBNĚ TECHNICKÝ PRŮZKUM

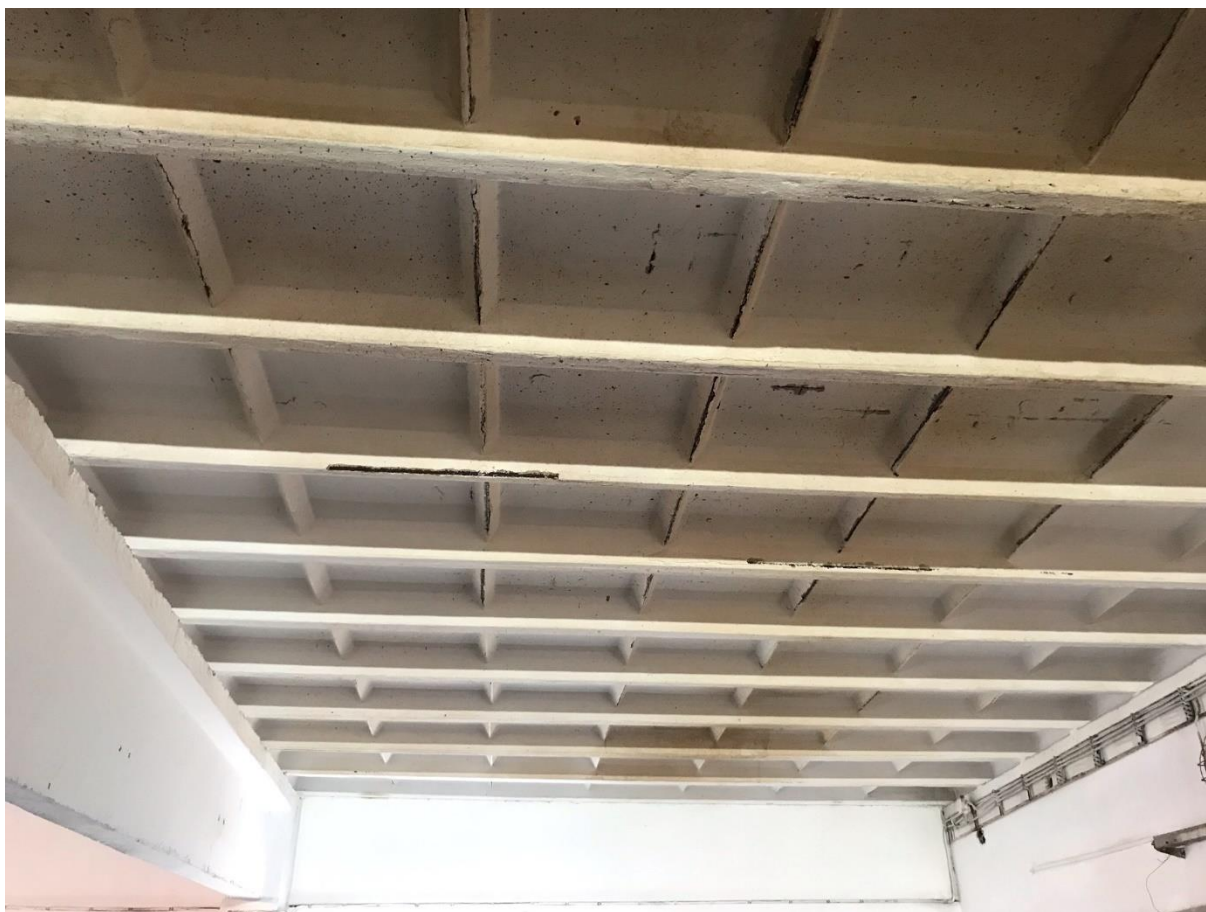
Obrázek 1: Koroze výztuže příčných i podélných žeber

Největší poškození je patrné na žebrech skořepinového stropu, kde je v některých místech patrná již zcela odhalená zkorodovaná výztuž. Větší rozsah poškození vykazují

příčná žebra (**Obrázek 1**). V minulosti byly normy na tloušťku krycí vrstvy výztuže velmi benevolentní oproti dnešním požadavkům a zřídka se používaly distanční prvky pro zajištění polohy výztuže. Krycí vrstva výztuže není konstantní a v některých místech je výztuž uložena jen několik milimetrů pod povrchem konstrukce. Nedostatečná krycí vrstva betonu byla zjištěna také v plochách skořepin, kde je patrná kresba zkorodovaných kari sítí (**Obrázek 2**).

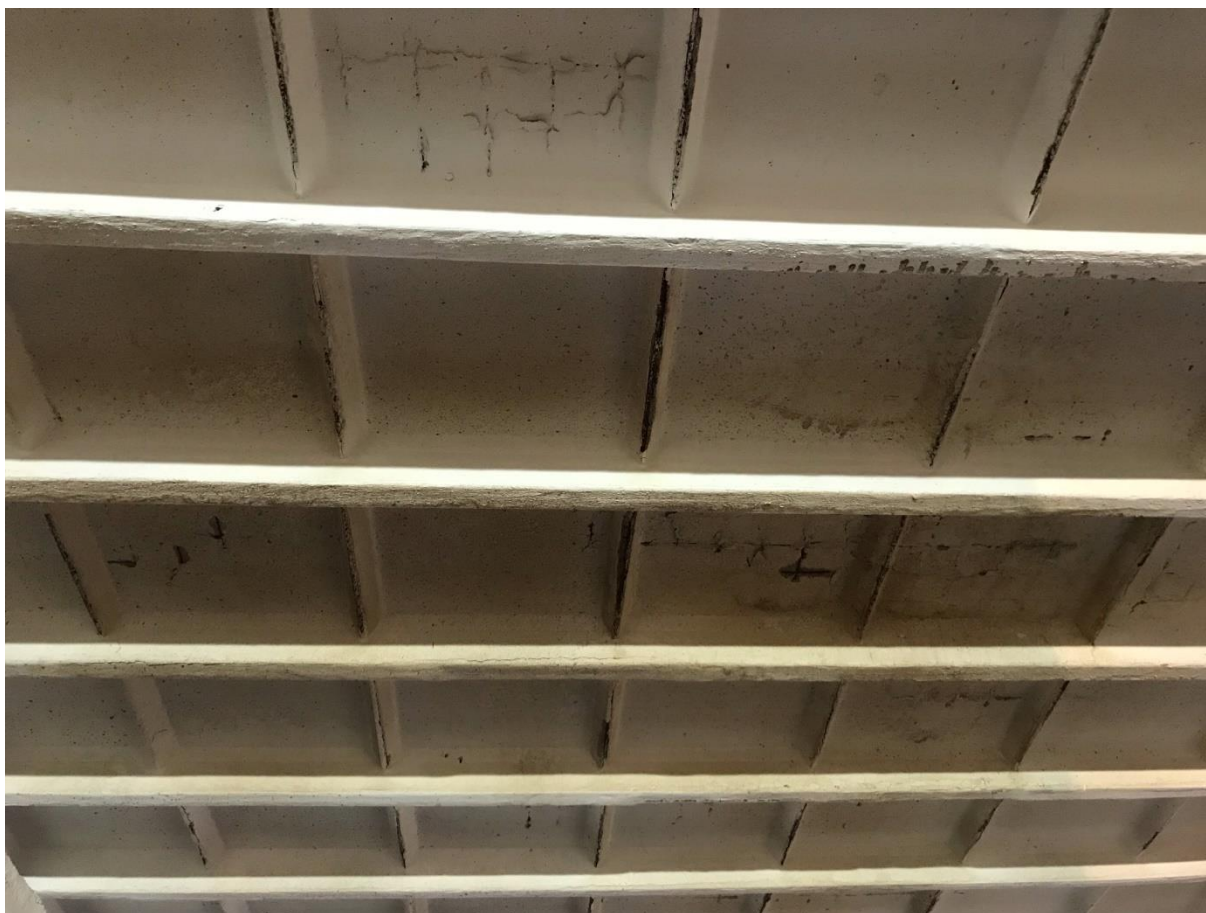
Obrázek 2: Koroze výztuže příčných žebel, koroze výztuže v ploše skořepiny

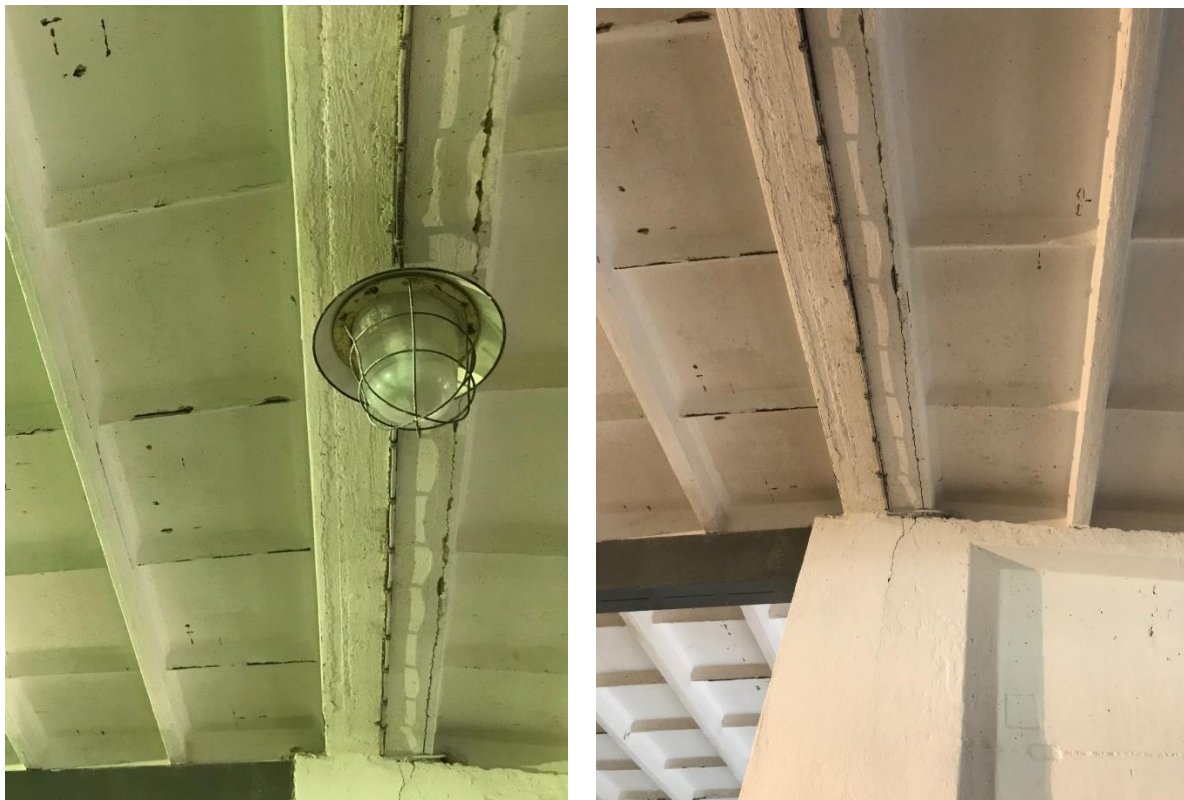
Výraznější poškození ŽB konstrukce je vždy přímo nad nádrží s otevřenou vodní hladinou a to z důvodu vystavení vyšší vlhkosti (**Obrázek 4**). V ploše nad komunikačním prostorem je znatelně menší poškození ŽB konstrukce. Ve vrcholu střechy se nachází středový ŽB trám, na kterém je patrné poškození. Zkorodovaná výztuž způsobila odtržení krycí vrstvy a prokreslení výztuže na povrch trámu v celé jeho délce (**Obrázek 3**).

Obrázek 3: Koroze výztuže – středový trám

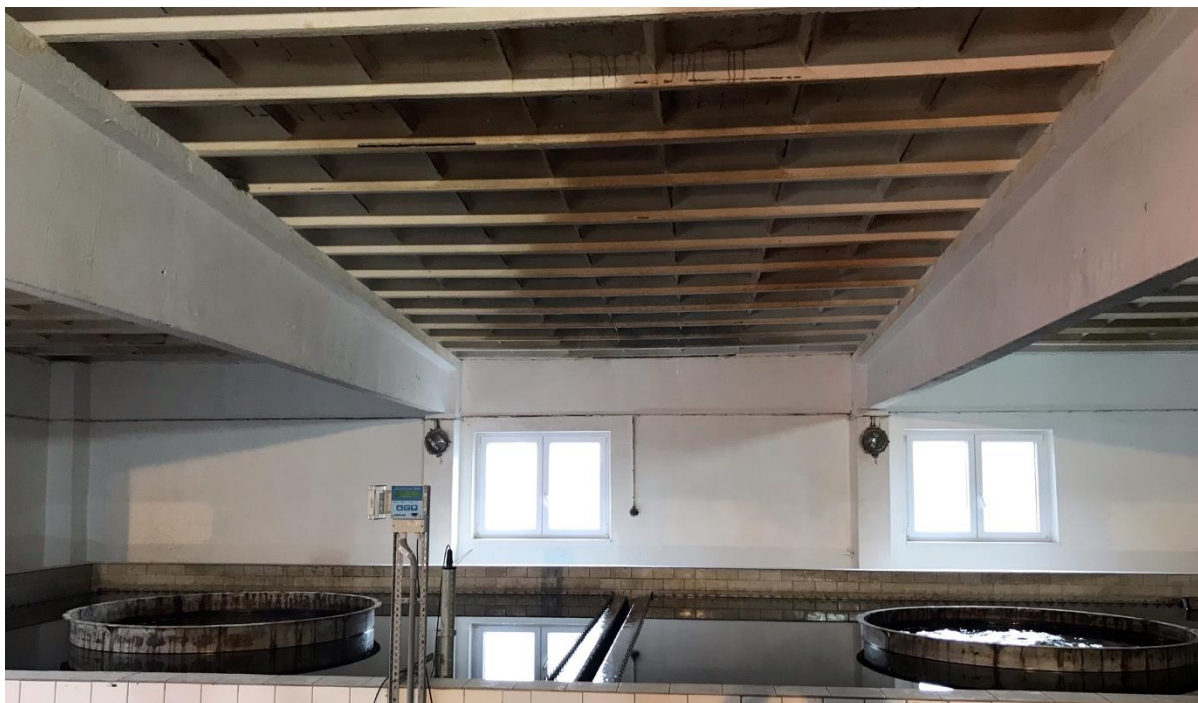
Obrázek 4: Poškozená ŽB stropní konstrukce nad nádržemi s vodou

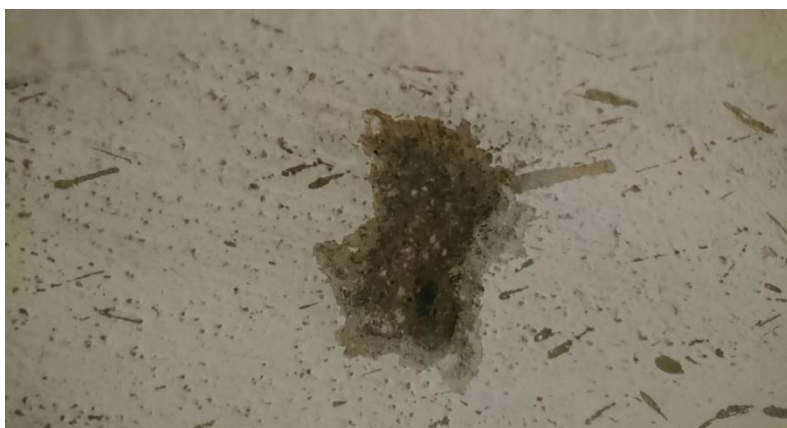
Při provádění zkoušky karbonatace bylo zjištěno, že je krycí vrstva betonu degradovaná a je nutné ji odstranit až do té hloubky, kde bude prokazovat dostatečnou ochranu pro výztuž. Dle provedených zkoušek se jedná o vrstvu průměrně cca 10 mm, max. 20 mm. Větší míru karbonatace vykazuje beton přímo nad vodní hladinou.

Obrázek 5: Zkouška karbonatace – poškozený beton

Poškozený beton bude odstraněn sbíjecími kladivy. Po odstranění nesoudržných částí betonu bude opět provedena zkouška karbonatace fenolftaleinovým testem. Povrch betonu bude odstraněn do hloubky, kdy se beton po natření 1% roztokem fenolftaleinu v atylalkoholu zbarví do červenofialové barvy. Touto zkouškou je potvrzena dostatečná alkalita betonu a je zajištěna ochrana výztuže před korozí. Předpokládaný rozsah bouracích prací je cca 30% celkové plochy stropní konstrukce.

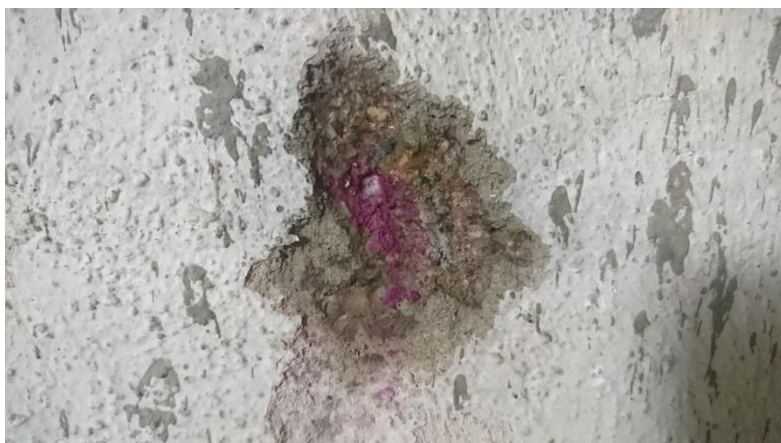
Obrázek 6: Zkouška karbonatace – zdravý beton po odbourání cca 1 cm betonu

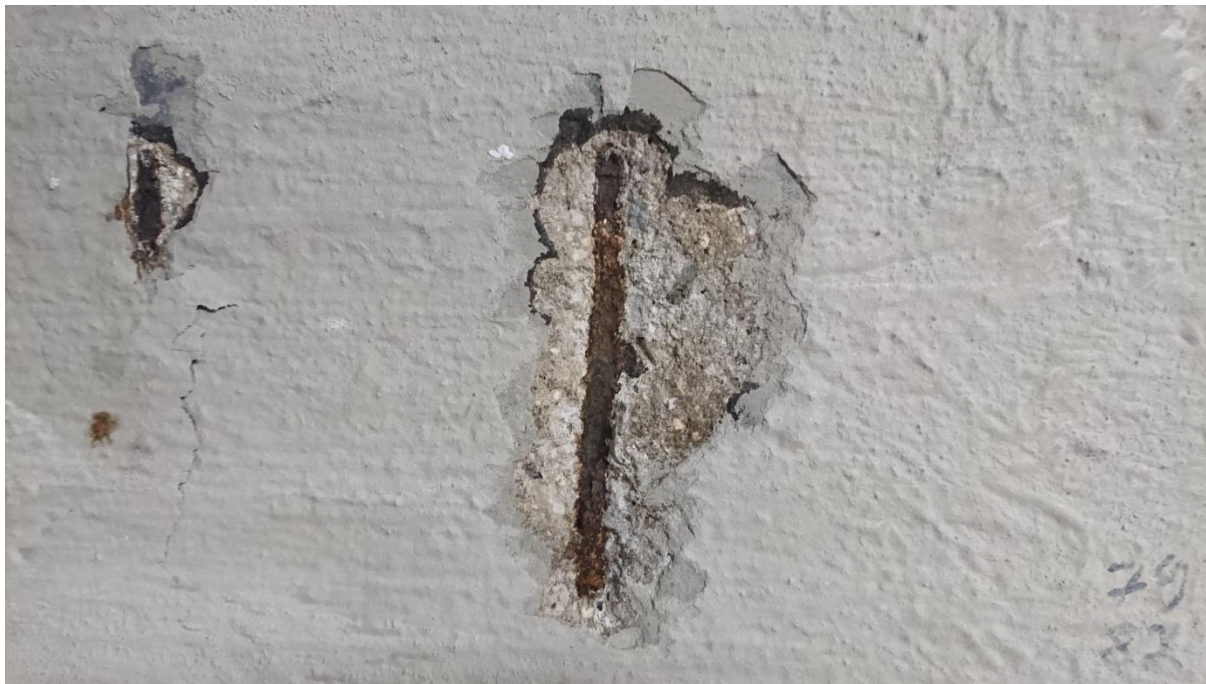
Bylo provedeno měření krycí vrstvy výztuže. V ploše nad otevřenou hladinou je krycí vrstva betonu 0-5 mm, tato tloušťka je nedostačující a nezajišťuje ochranu výztuže před korozí. Na mnoha místech je již viditelná zkorodovaná výztuž, která se nachází přímo u povrchu betonové konstrukce.

Obrázek 7: Prokreslování zkorodované výztuže, nedostatečná krycí vrstva

Na základě zjištění nedostatečné krycí vrstvy betonu v celé ploše stropní konstrukce se navrhuje celoplošná aplikace migrujícího inhibitoru koroze, který se používá pro zastavení či zpomalení koroze výztužných prvků i ve zkarbonatovaném betonu.
