# RESTAURÁČNÍ ZÁMĚR-NÁVRH OBNOVY KAMENICKÝCH PRVKŮ

Masarykovo Náměstí, č. p. 1, „Staré radnice v Třeboni“

Vypracovali: Jan Hlavsa, Tomáš Franta- 3/2025

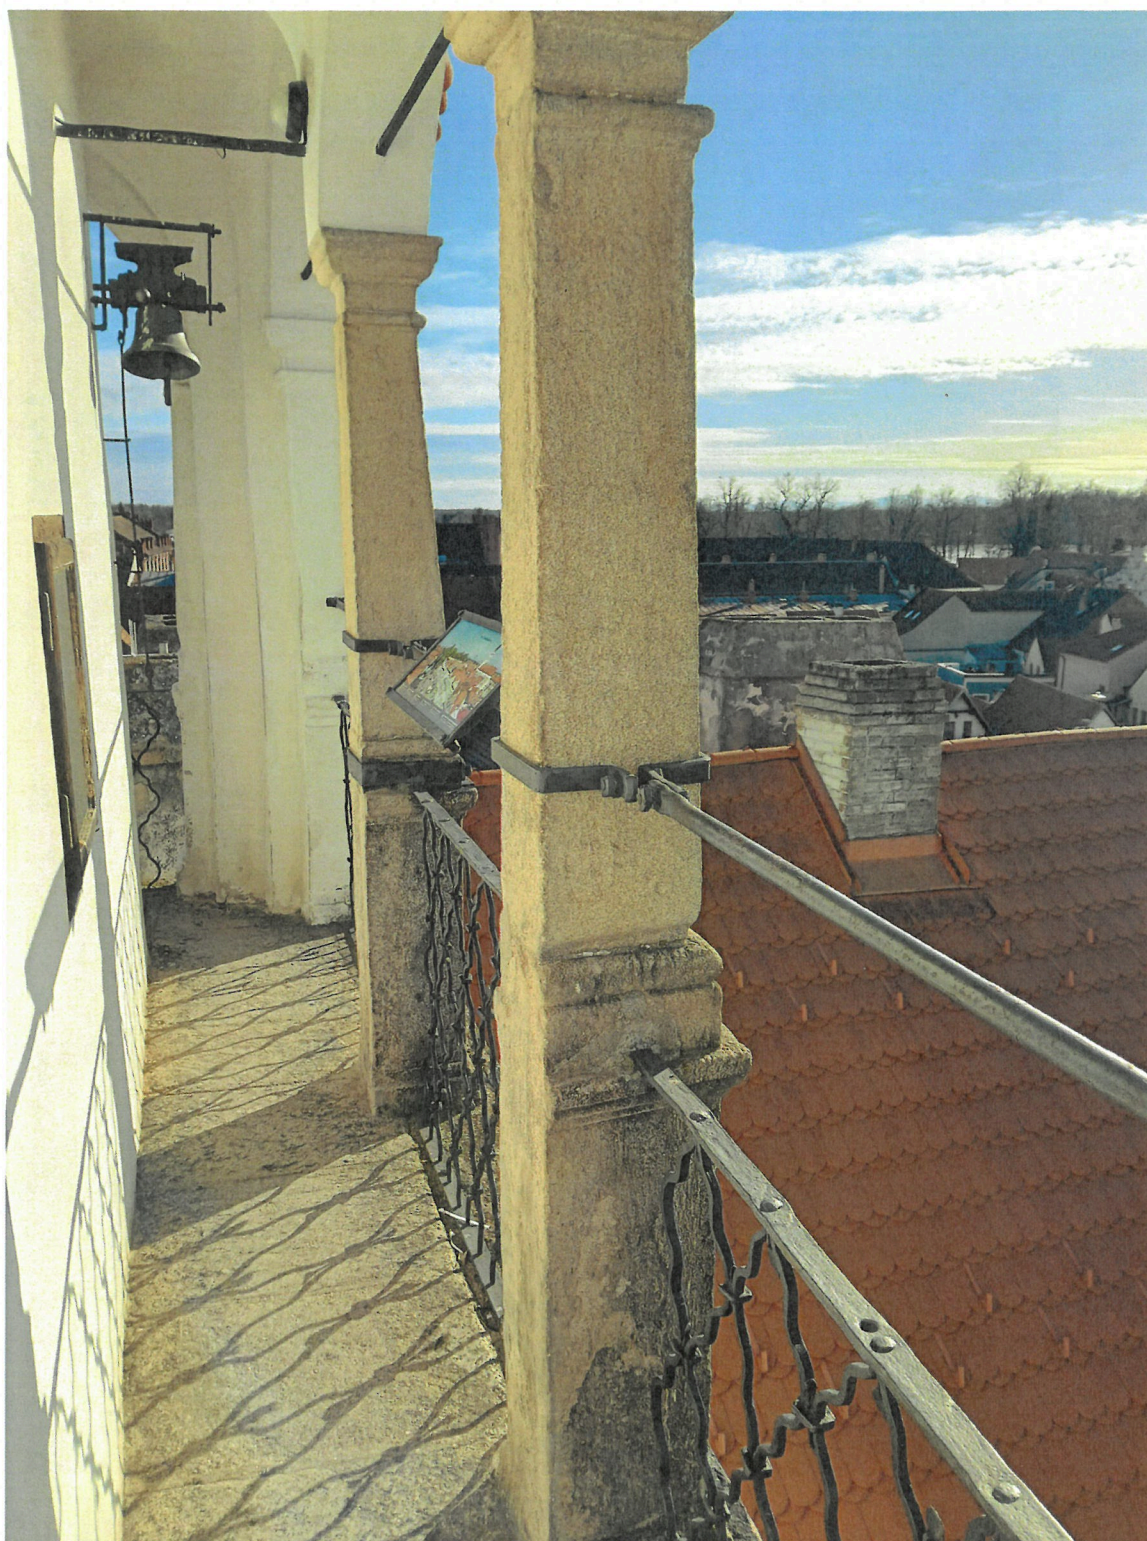
Pohled na sloupy ochozu věže a kamennou zádlažbu. Kované zábradlí je kotveno do kamenného materiálu a zacementováno.

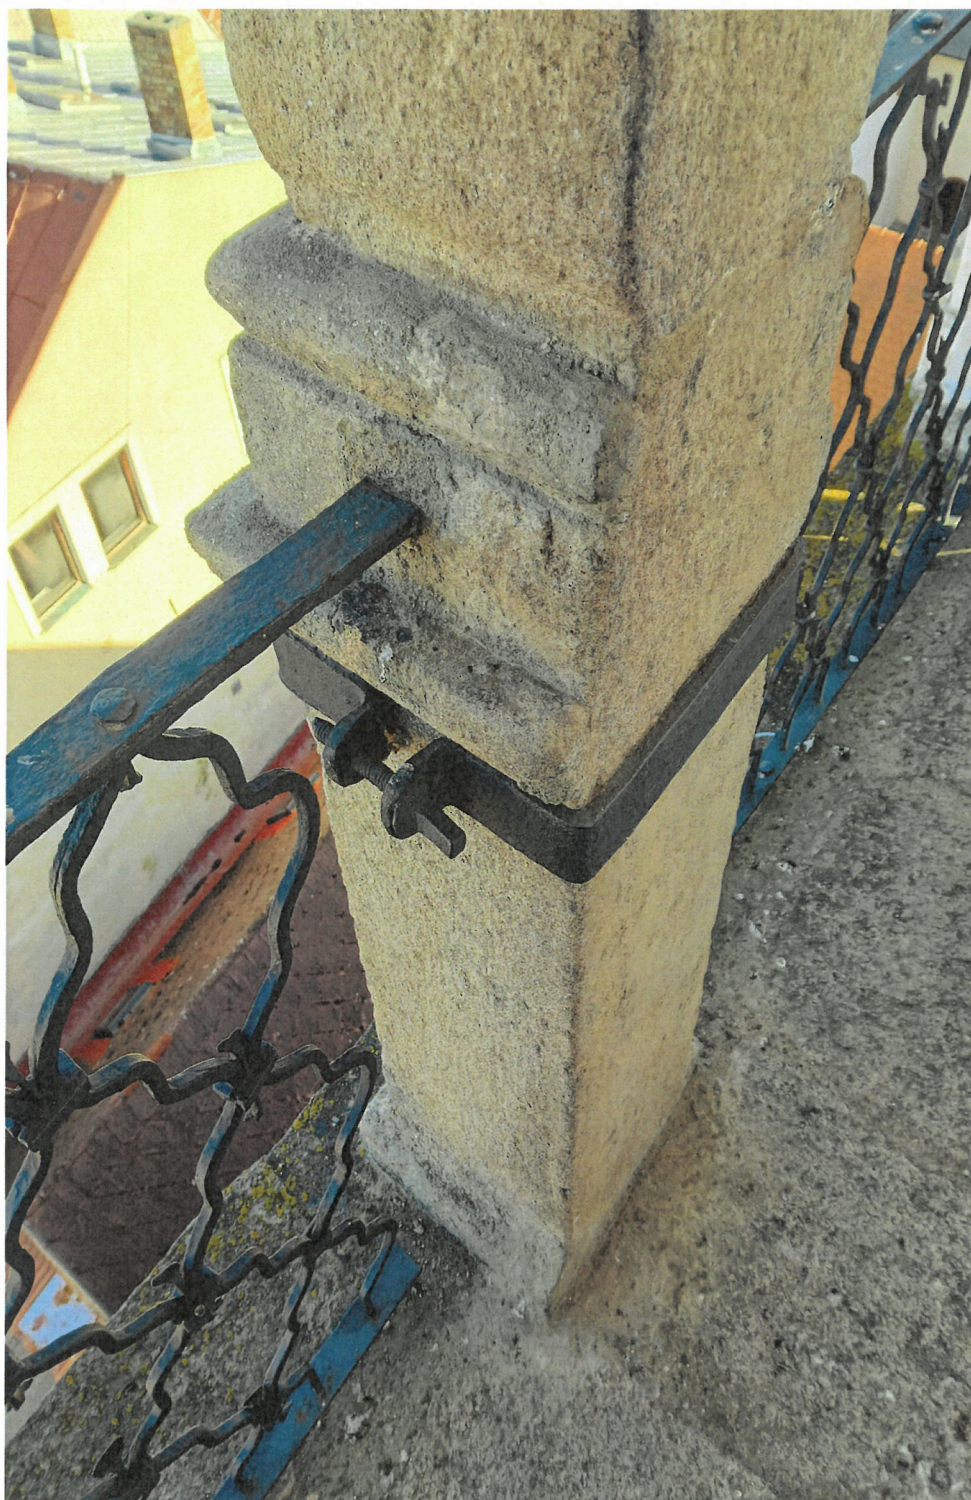
Znečištění povrchu kamene je shodné se znečištěním sloupů. Místa biokorozní produkty, místa černé krusty, jež se vyskytují zejména za zábradlím, v exteriéru ochozu.

Detailní pohled na ukotvení zábradlí a znečištění kamenné dlažby, zejména na vnější straně věže.

Čištění kamene bude provedeno jako v předchozích případech. Stejně tomu bude i v procesu konsolidace kamenného materiálu.

Tvarové defekty, zejména pak spárování bude provedeno směsí bílého cementu, plniva- drceného granitu příbuzného barevného odstínu, probarvením organickým pigmentem a disperzí.

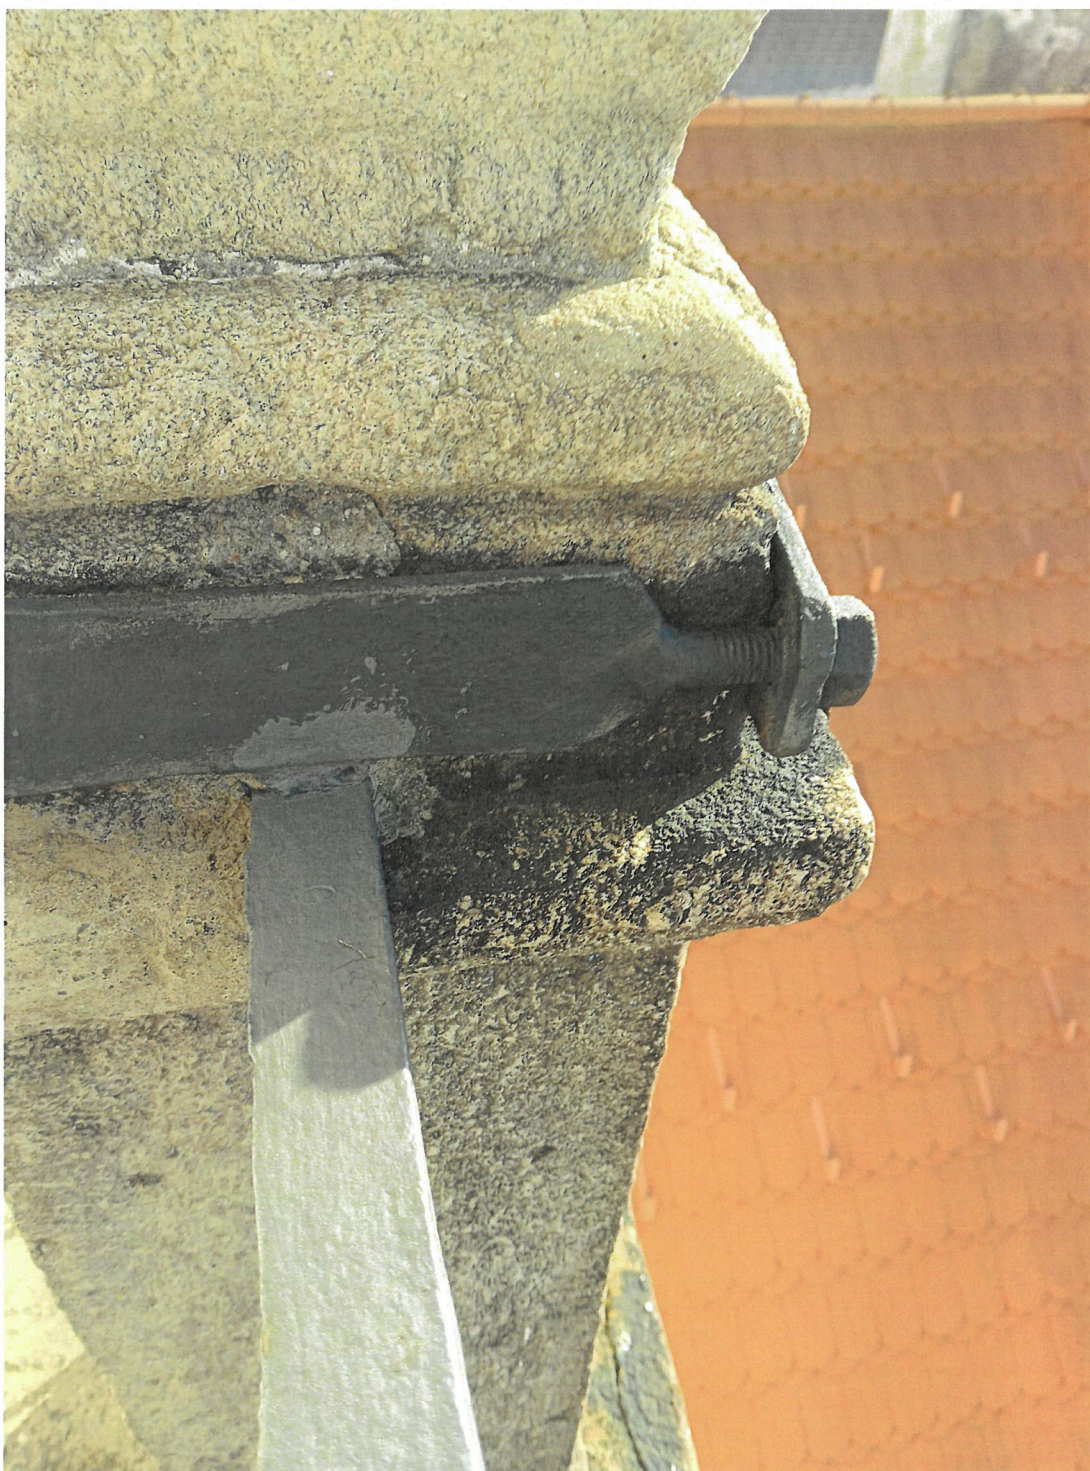
Pohled detailní na černou mastnou krustu- jeden z typů znečištění.

Černé krusty budou naměkčeny opakovanými zábaly, za použití standardních přípravků, nebo použití čistících přípravků renomovaných výrobců restaurátorské chemie.

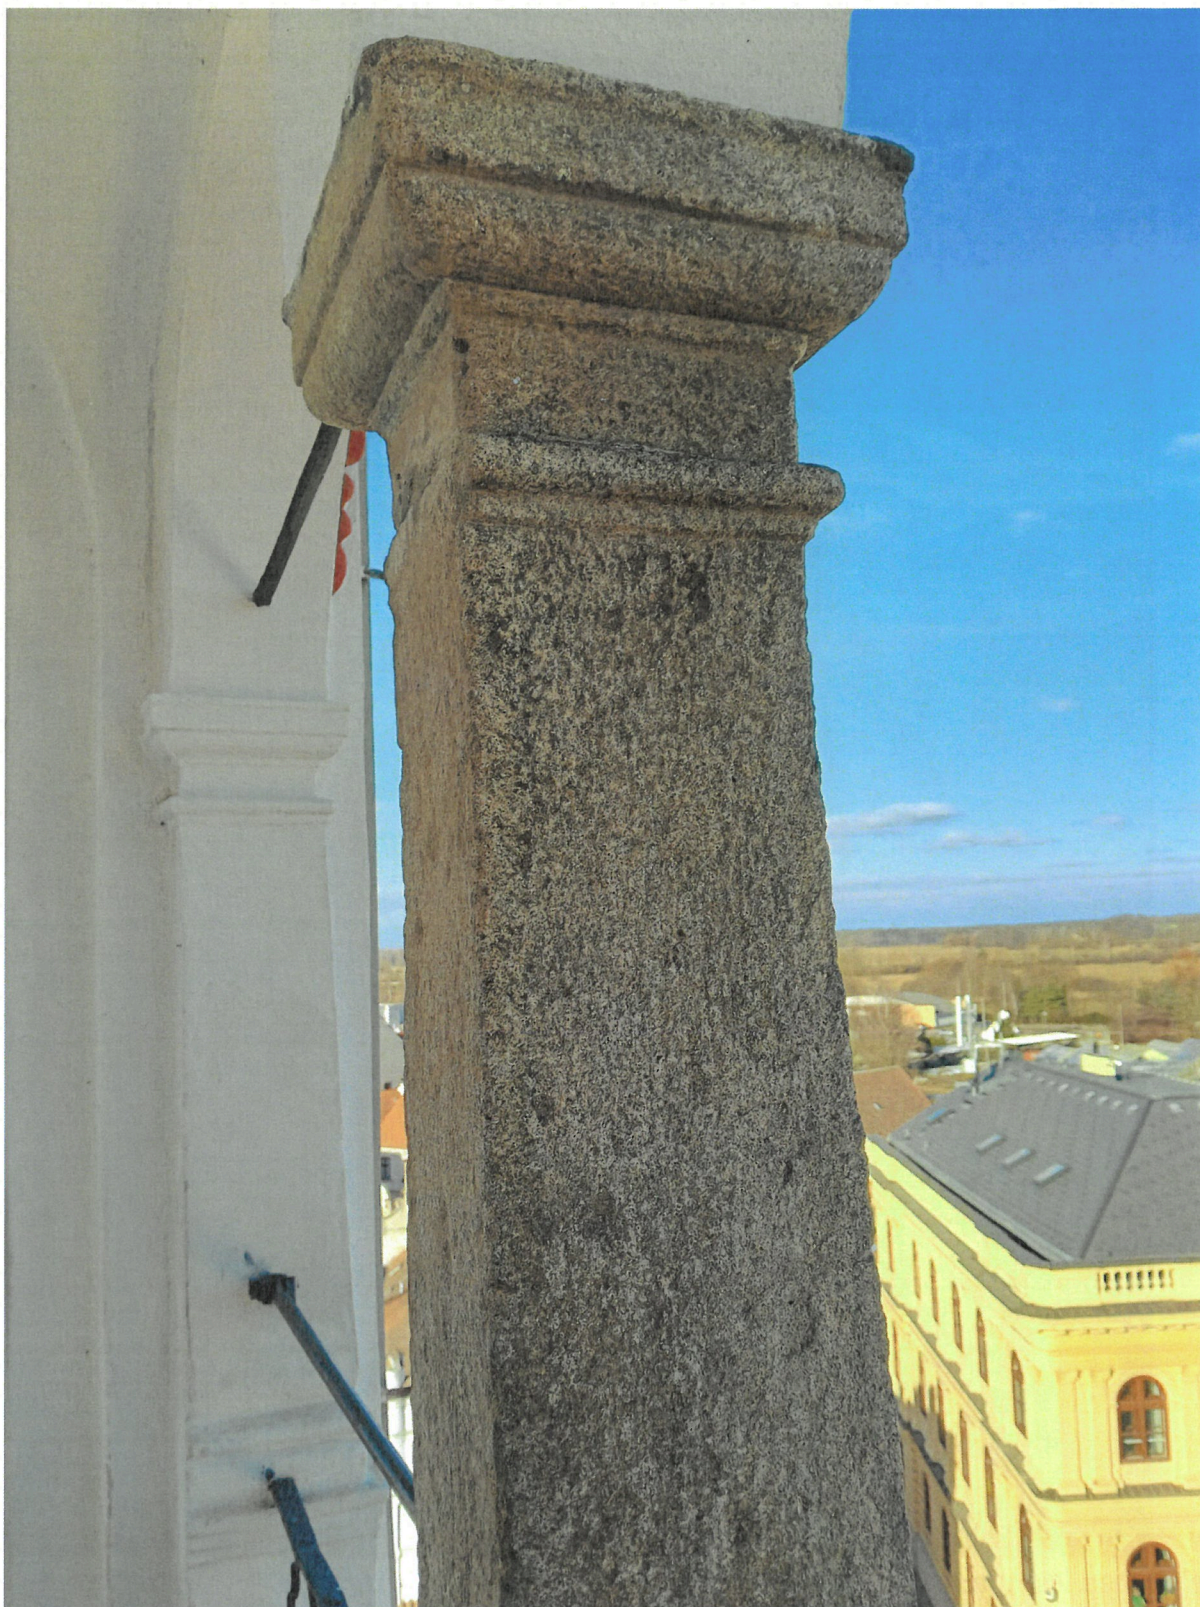
Povrch kamene je místy znečištěn biokorozními produkty- mechy, lišejníky a to zejména na exponovaných plochách. Dalším typem znečištění je lokální výskyt černých mastných krust a prachovým znečištěním vlivem městské aglomerace.

Tmely z umělého kamene na cementové bázi, jejichž stáří je cca 25-30 let, jsou místy vyžilé a svou vyžilou barevností, vlivem absence pojiva patinace a ztráty pigmentu, již barevně zcela neodpovídají okolnímu, přírodnímu materiálu.

Povrch kamenného materiálu je místy degradován a lokálně se vyskytují povrchově odlupující-se plochy, do hloubky několika milimetrů hmoty.

Pohled na profilaci sloupu, jeho tvarosloví a způsob znečištění.

Čištění kamenného materiálu bude probíhat standardním způsobem, za pomoci chemicko – mechanické cesty, vysokotlaké vody, případně tryskáním jemným křemičitým pískem, v optimálním tlaku a průtoku vzduchu tak, aby ani v nejmenší míře nedošlo k úbytku tryskaného kamenného materiálu.

Biokorozní produkty budou hubeny chemicky vhodným přípravkem tak, aby došlo k likvidaci během čištění a zároveň chemie působila jako prevence před biokorozí na několik příštích let.

Tvarové doplnění defektů a vyžilých plomb bude provedeno směsí umělého kamene, na cementové bázi, s příměsí hydraulického vápna, disperze, organických pigmentů. Důraz je kladen na to, aby tvarové doplnění v umělém kameni nebylo tvrdší, než doplňovaný kamenný materiál.

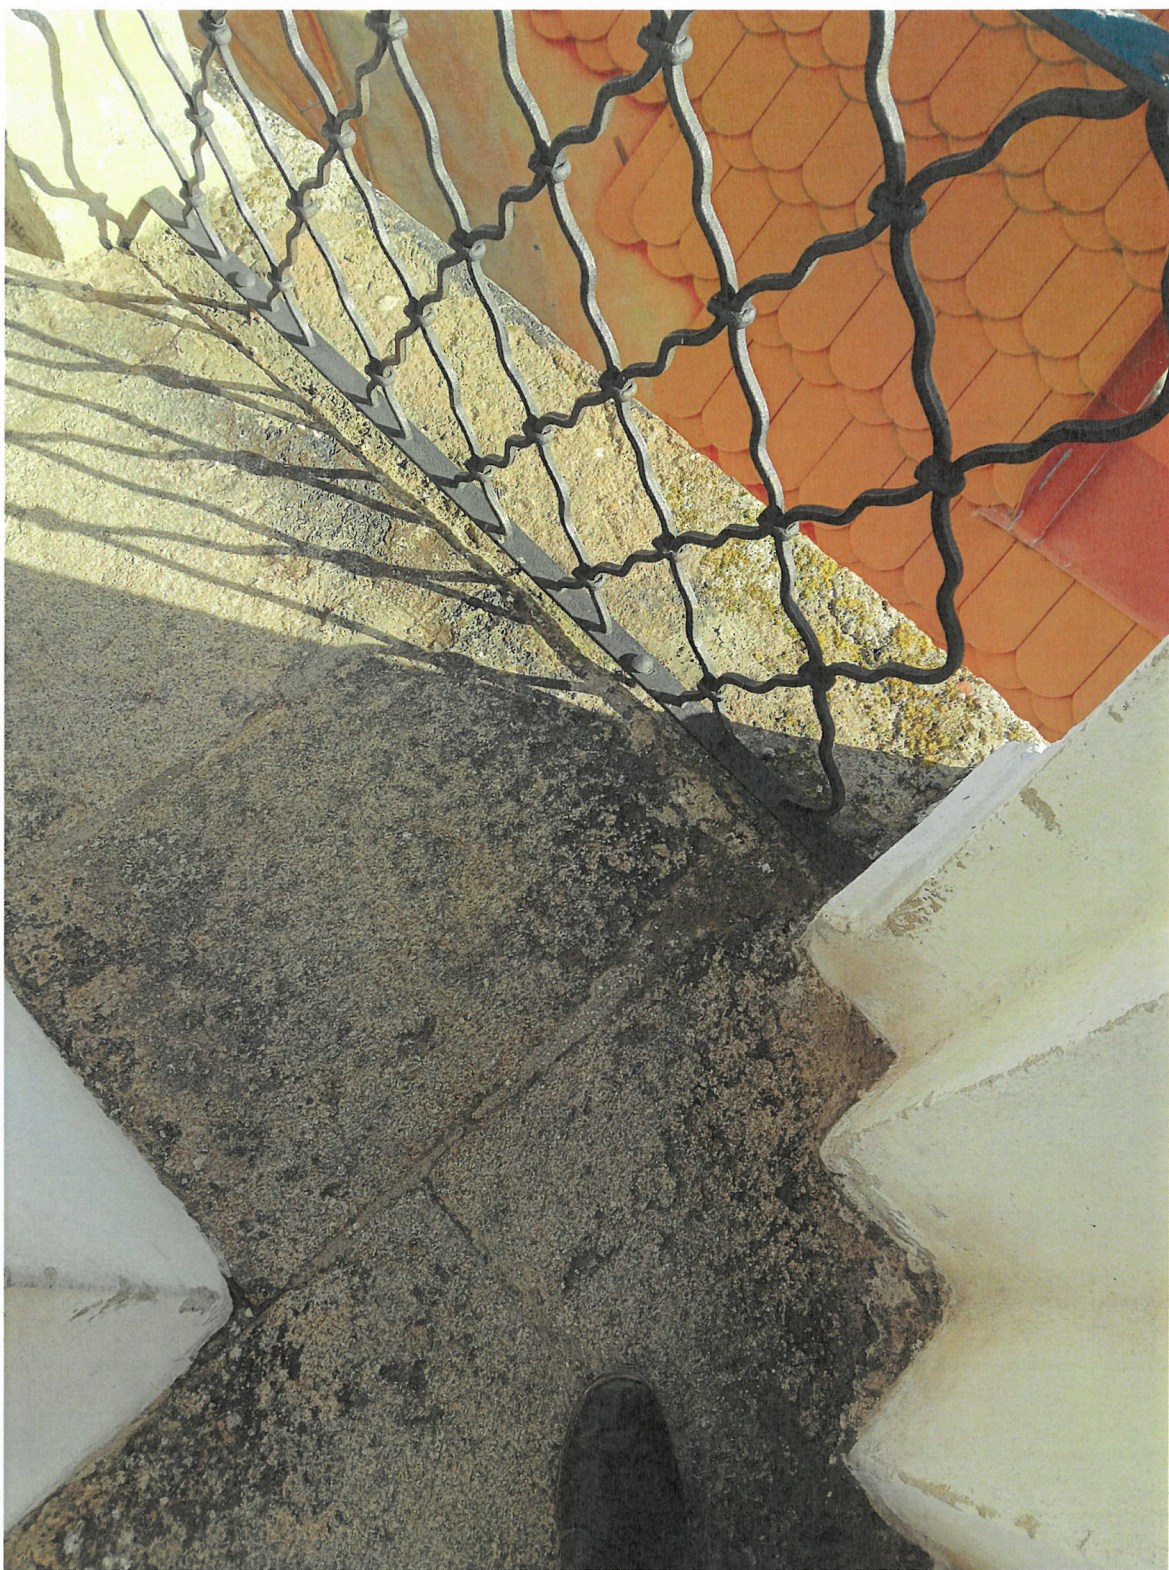
Pohled na kamennou dlažbu a její způsob znečištění.

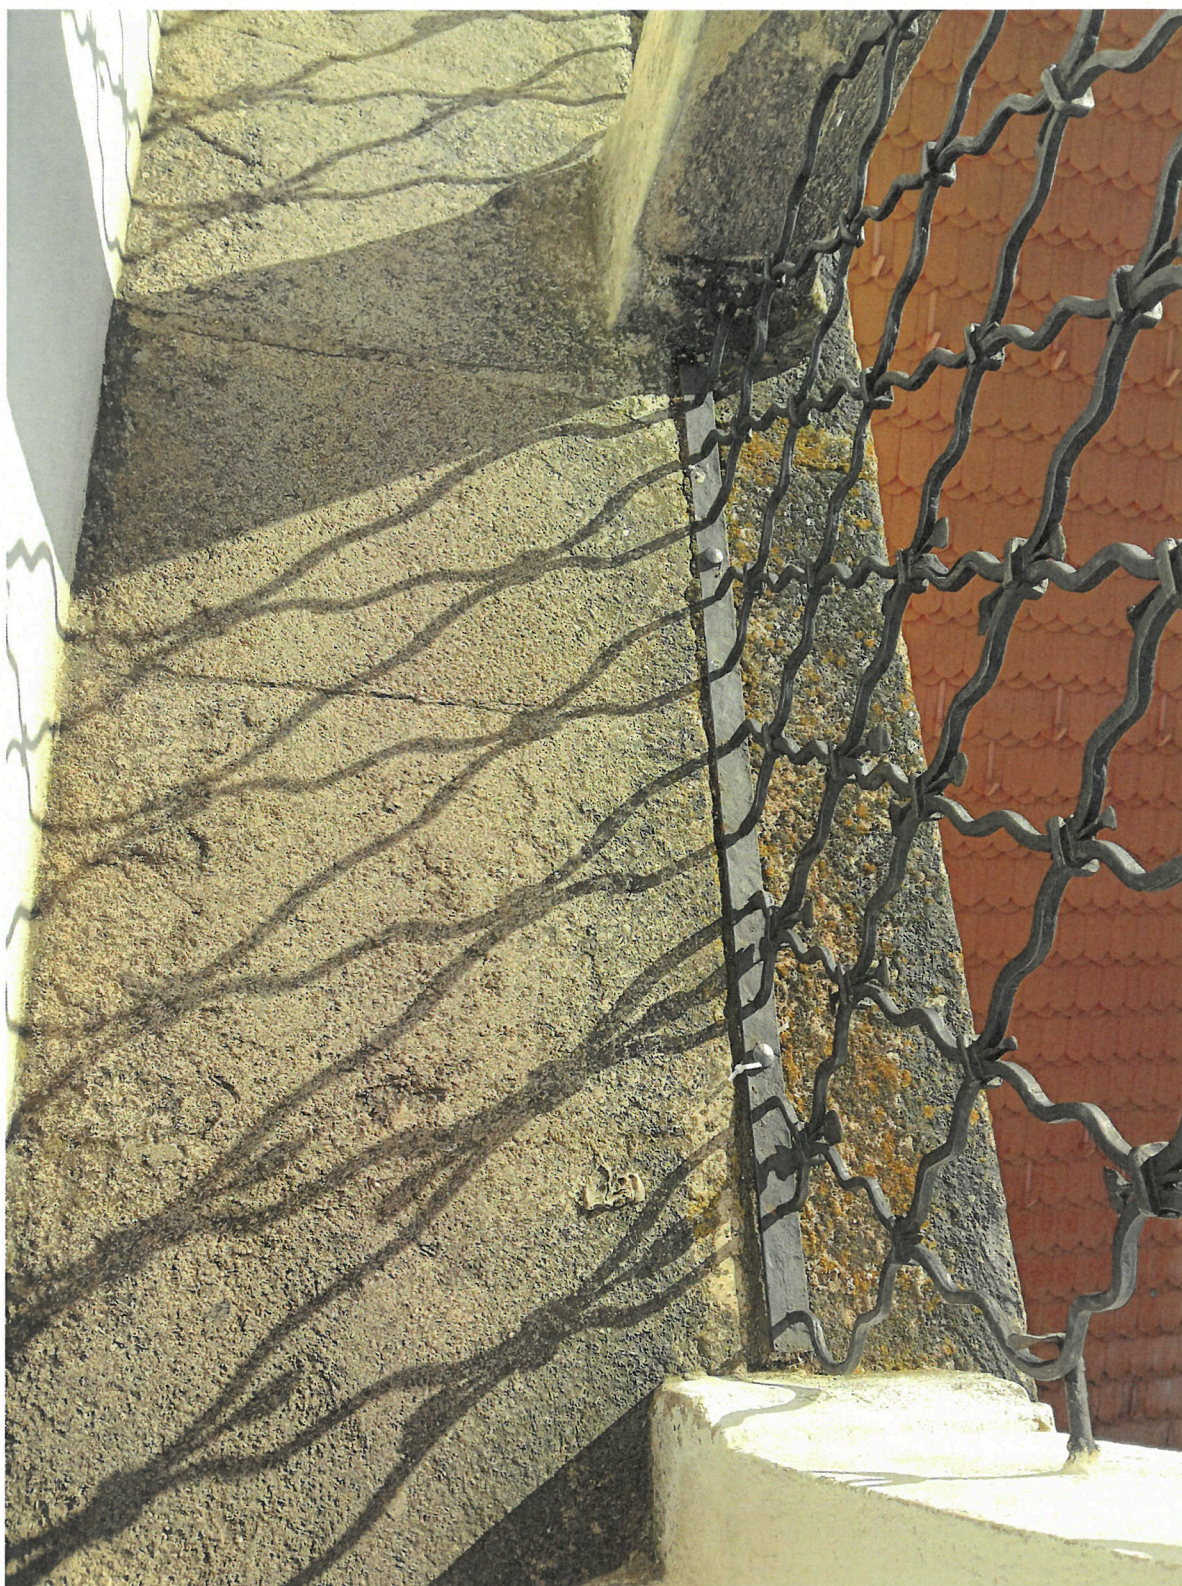
Spáry mezi jednotlivými kusy dlažby jsou vymazány cementovou směsí, místa chybí. Vzhledem tomu, že je spárování provedeno z větší části na bázi šedého cementu a místa je již nefunkční, bylo by lépe toto odstranit a nahradit kvalitnějším tmelem.

Kamenná dlažba ochozu věže a způsob znečištění- zejména na vnější straně věže.

V případě, že dojde ke kompletnímu odstranění druhotného spárování, alespoň do hloubky 3-4 cm, bylo by vhodné před vyplněním připraveného prostoru spáry směsí, tento opatřit dvěma nátěry minerální hydroizolační stěrky, aby v případě, že v budoucnu dojde k uvolnění spárovací směsi, nebo jejímu smrštění během vysychání, kdy se zpravidla vytvoří ve spáře vlasová krakle, nedocházelo k plnění takového místa spadovou vodou během zahánění deště na plochu ochozu.

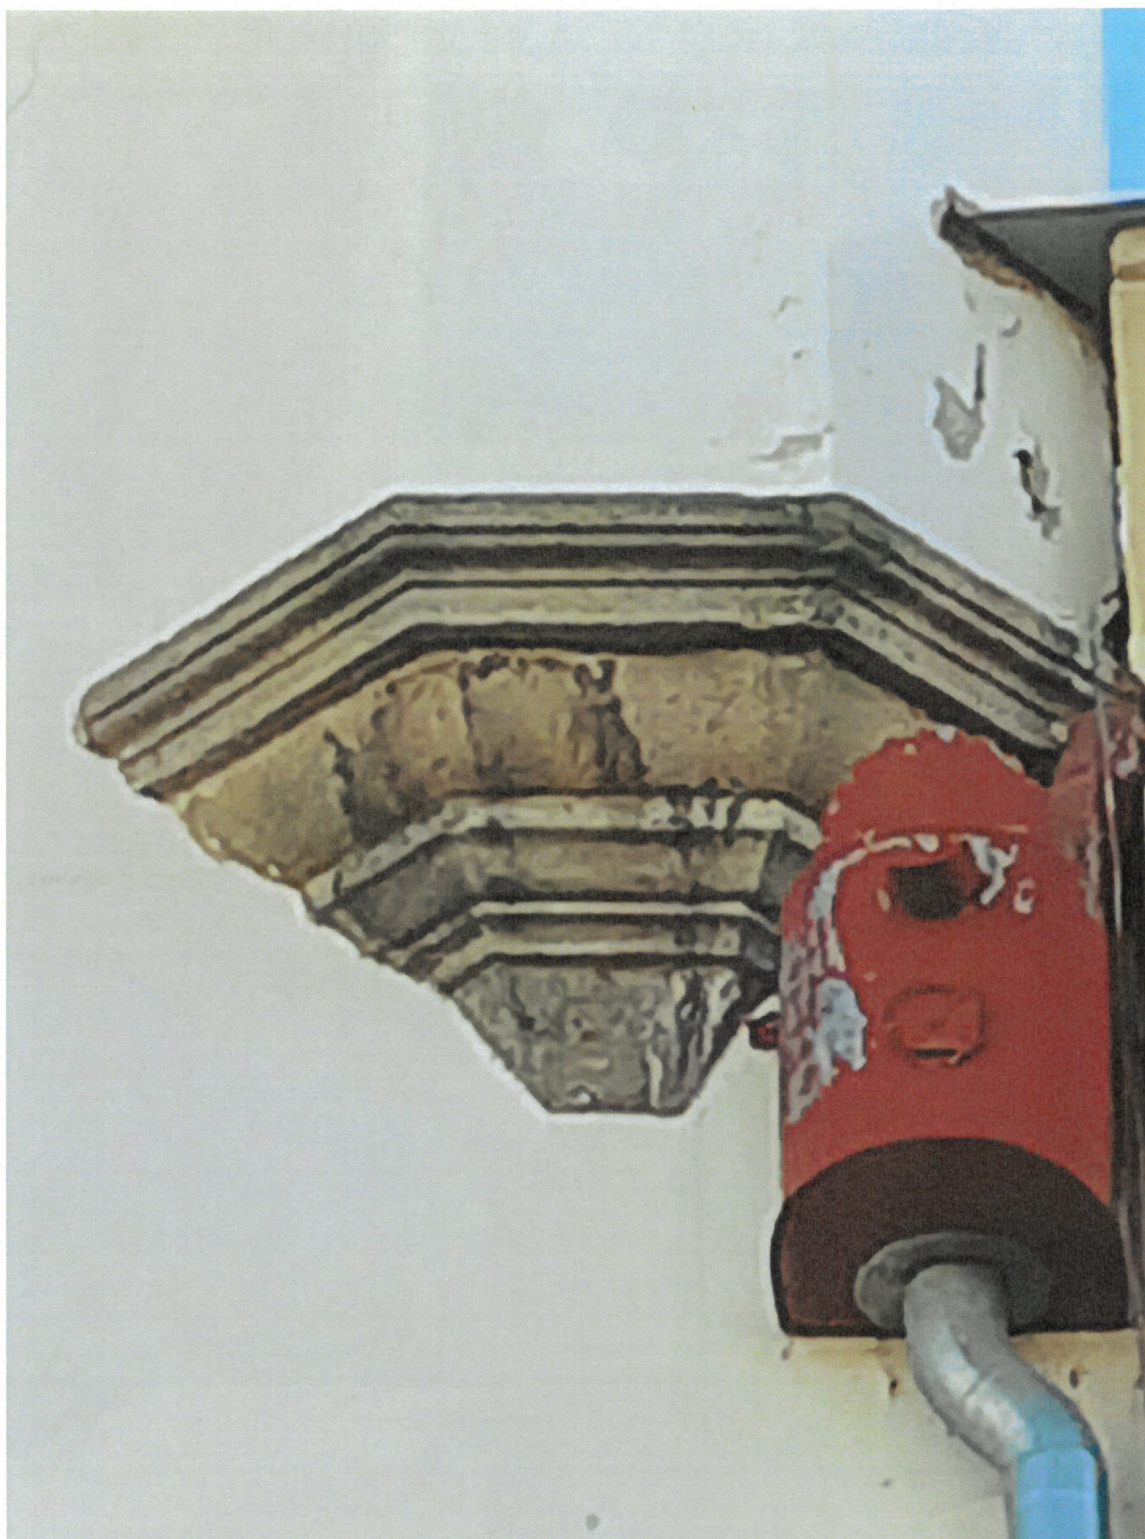
Kámen je znečištěn stejným způsobem, jako ostatní kamenické prvky. Místy jsou patrné mechy a lišejníky, místy tmavé krusty a steky podobného typu.

Profilovaný kamenný arkýř a způsob jeho znečištění.

U jemné zahraněné profilace bude důsledně dbáno na neporušení jejího charakteru a ostrosti během čištění.

Konsolidaci kamenného materiálu bude věnována zvláštní pozornost, neboť zejména v nižších partiích jsou i při pohledu ze země patrné známky povrchové degradace materiálu.

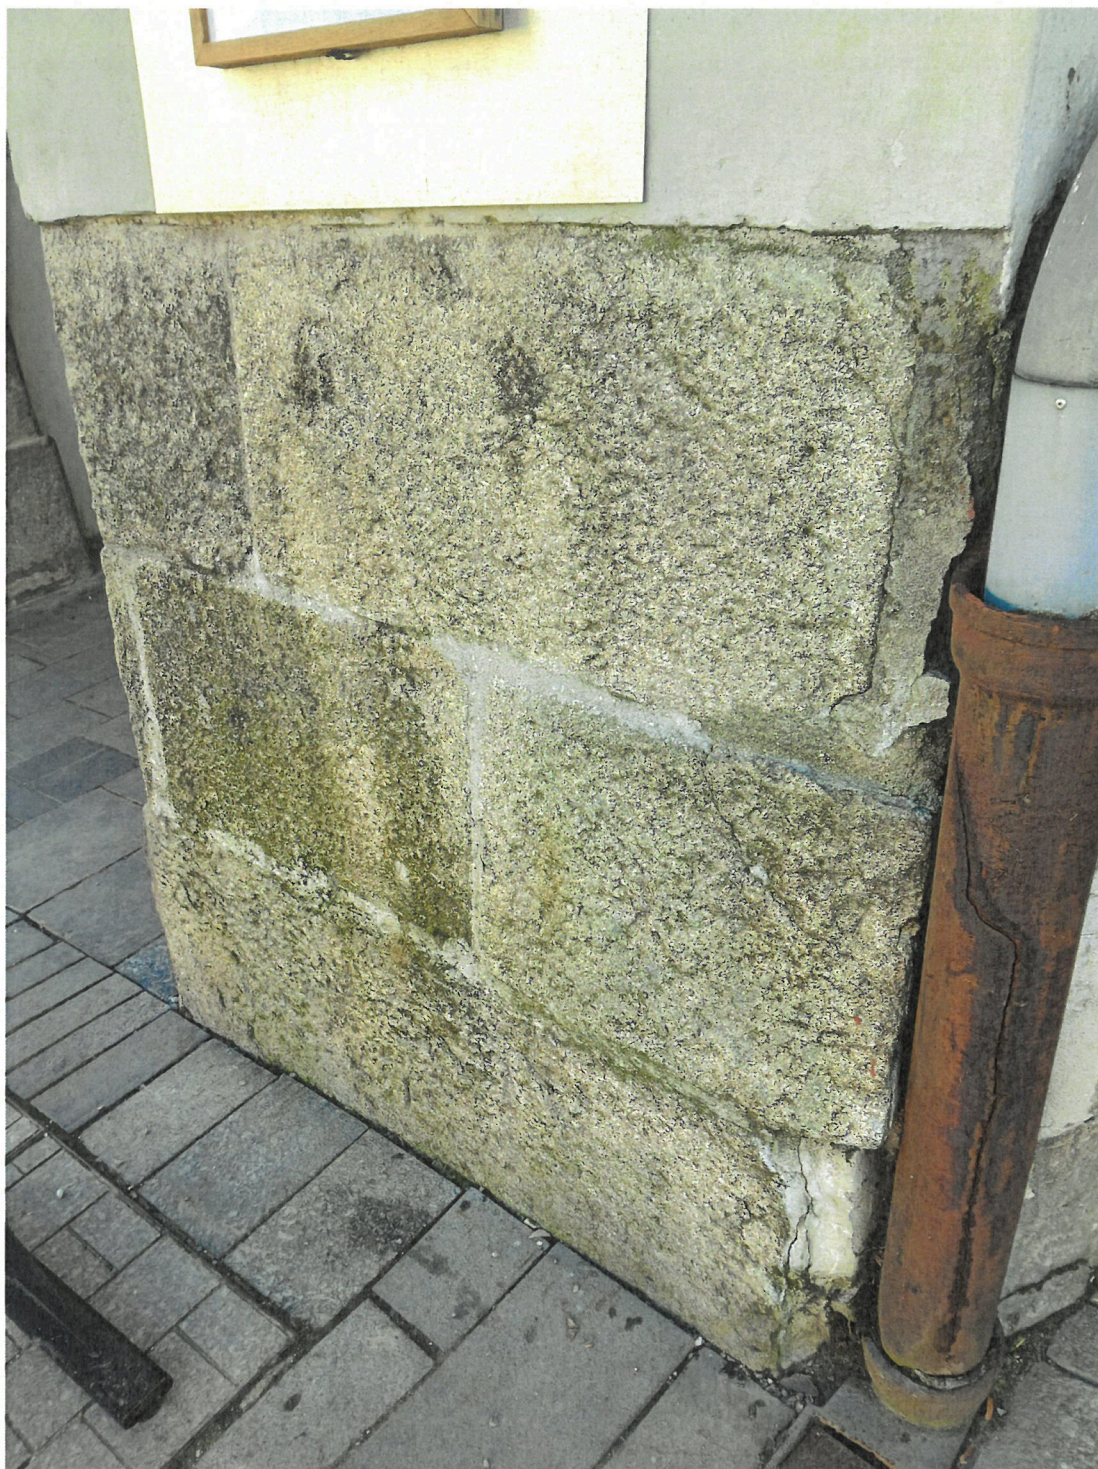
Znečištěn je povrch materiálu obdobně jako kamenické prvky při spodních partiích stavby, tj. převážně bioznečištění, prachové složky a znečištění způsobené užíváním v městské aglomeraci.

Kamenný sokl stavby. Typ znečištění a pohled na různé cementové vysprávkky.

Veškeré cementové, nebo maltové vysprávký v soklové části budou nahrazeny kvalitním materiálem, svou strukturou a barevností odpovídajícím okolnímu přírodnímu kameni.

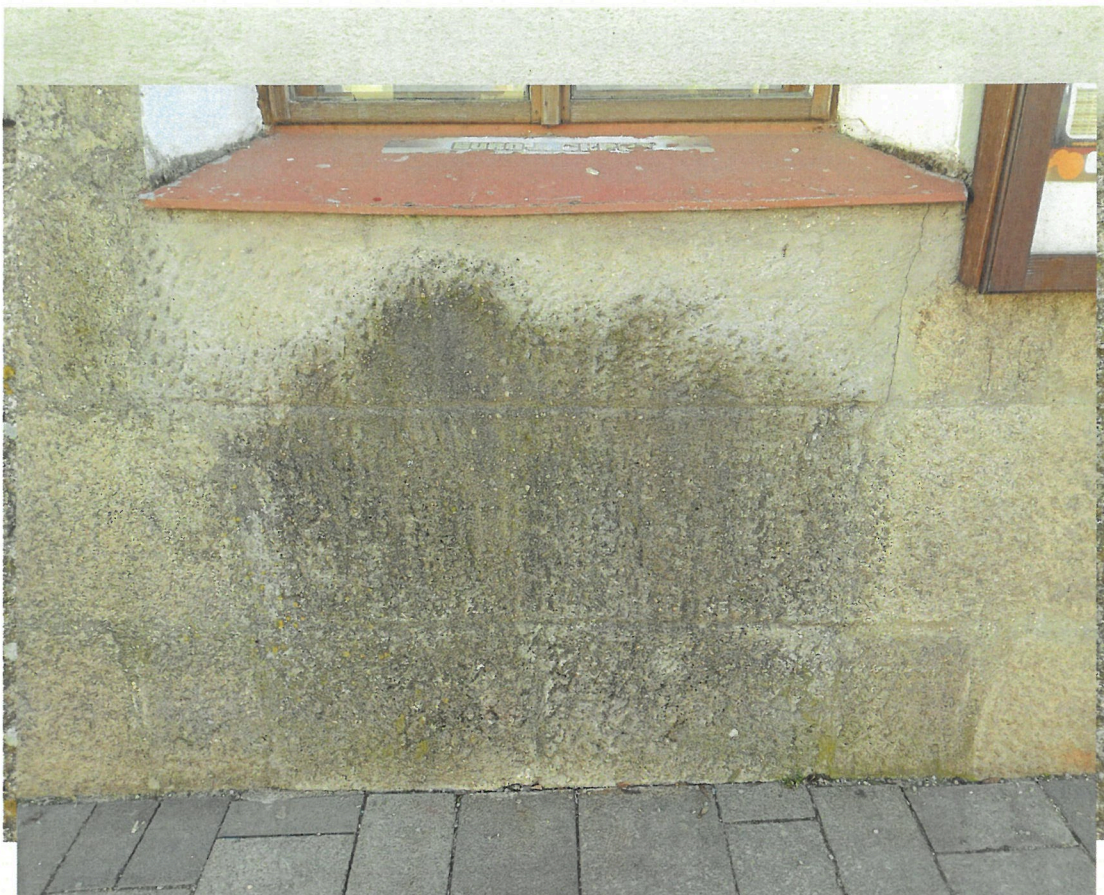
Na jednom z pilířů podloubí je vytesán původní nápis. Tento se nachází na lícové straně do náměstí, na úrovni informačního centra. O deset metrů níže, směrem k věži, je pod okenním parapetem plocha, která imituje kamenný materiál a je tvořena z umělého kamene. Jedná se zřejmě o zazděný vstup.

Kamenný blok s vytesaným nápisem a část plochy pod okenním parapetem doplněná v umělém kameni.

Konsolidace bude ve smyslu materiálů a aplikace shodná s výše jmenovanými kamenickými prvky. Rozsáhlá plomba z umělého kamene na cementové bázi, která se nachází pod parapetem, bude konzultována, zda bude odstraněna a nahrazena novou, nebo ponechána a pouze barevně slazena s okolním přírodním materiálem.

Kvádrů s nápisem bude věnována zvláštní pozornost. Po vyčištění a konsolidaci nápisové plochy bude stav tesaného písma posouzen a případně citlivě dotmelen.

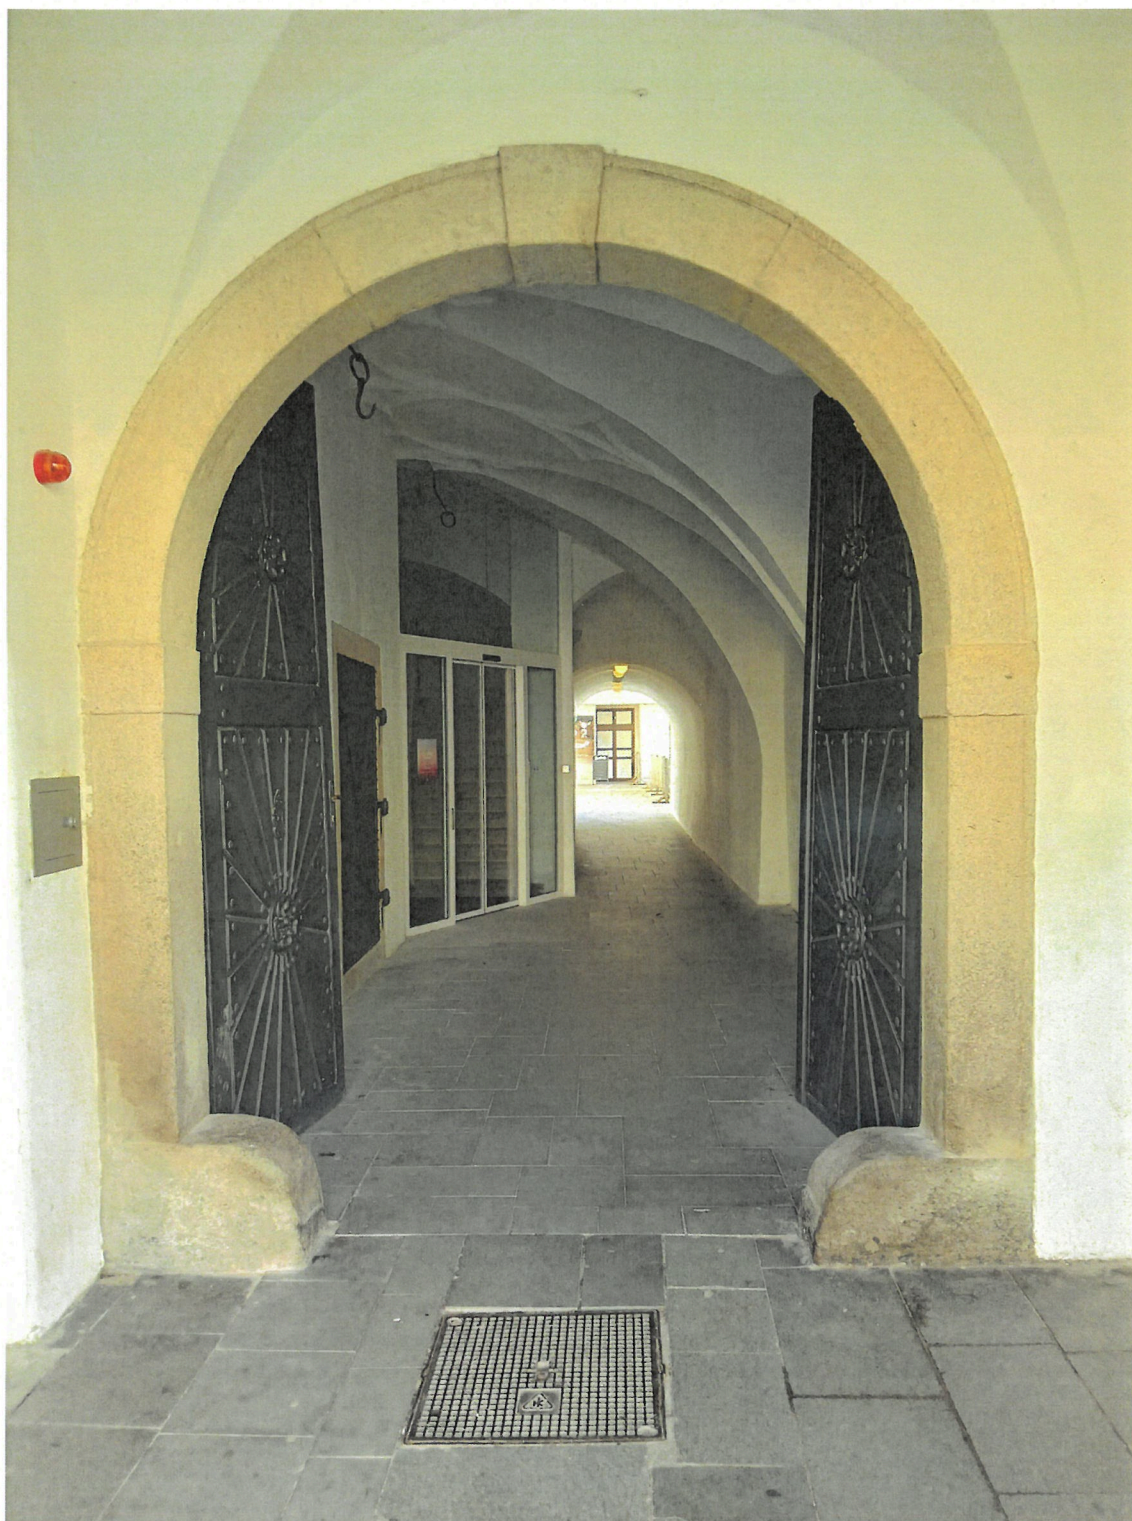
Největším znečištěním v tomto případě jsou spodní partie, jež jsou znečištěné zejména vzlínáním solí nebo potřísněním ekrementů „přítele člověka, nebo člověka samotného“.

Tvarové defekty jsou spíše povahy užívání průjezdu- průchodu, historicky způsobené drobnými oděrkami, nárazy atd., kdy docházelo k odlomení drobných částí kamenného materiálu, zejména při vnitřní, průjezdové straně.

Pohled na obloukový portál s nákolníky.

Čištění proběhne za pomoci vysokotlaké vody a optimální chemie, saponátů. Spodní partie portálu, zejména nákolníků, budou neutralizovány opakovanými zábaly na odsolení kamenné hmoty.

Konsolidace bude celoplošná, zvláštní pozornost bude věnována spodním partiím. Proběhne revize spárování, případné jeho doplnění, tvarové doplnění bude konzultováno.

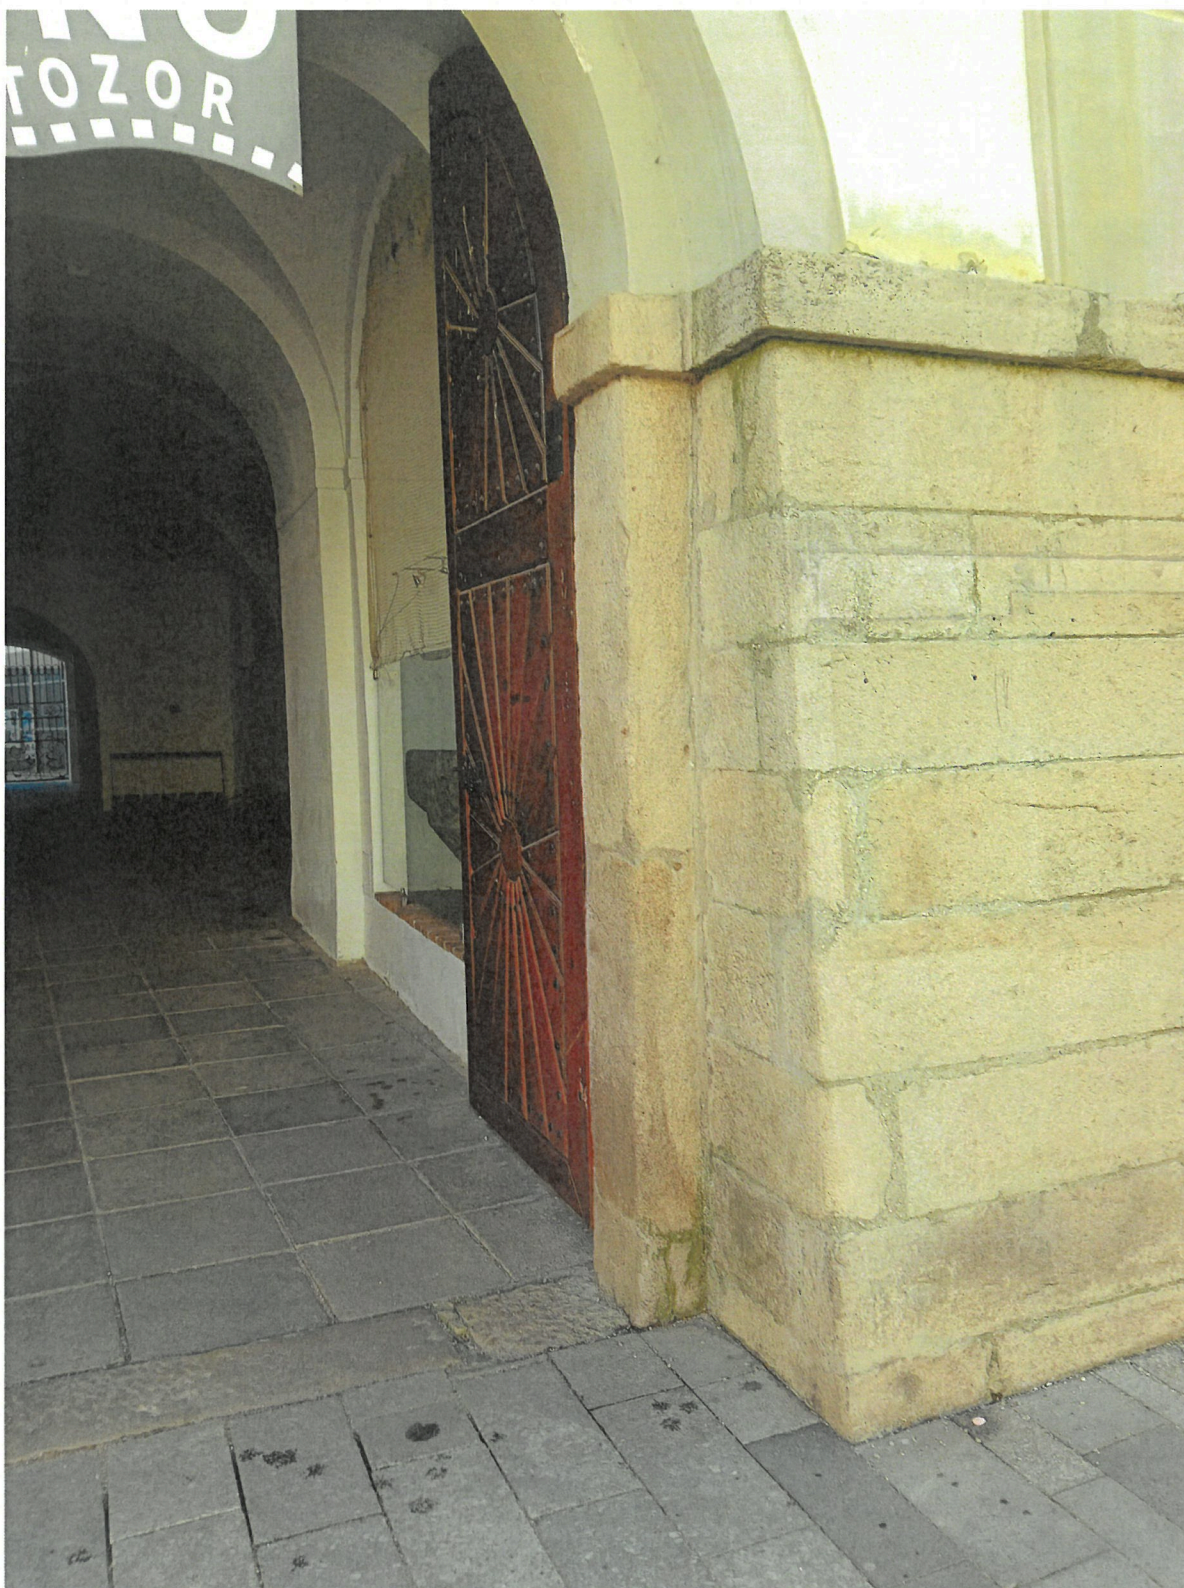
V místě styku portálových stojek se zemí jsou zřetelné stopy po pozdější kamenické úpravě- odstranění původních nákolníků, z důvodu potřeby větší průjezdnosti vstupem.

Pohled na stojku portálu a vysokého soklu vstupu do věže.

Veškeré restaurátorské zásahy budou shodné s obloukovým portálem, výše popsaným.

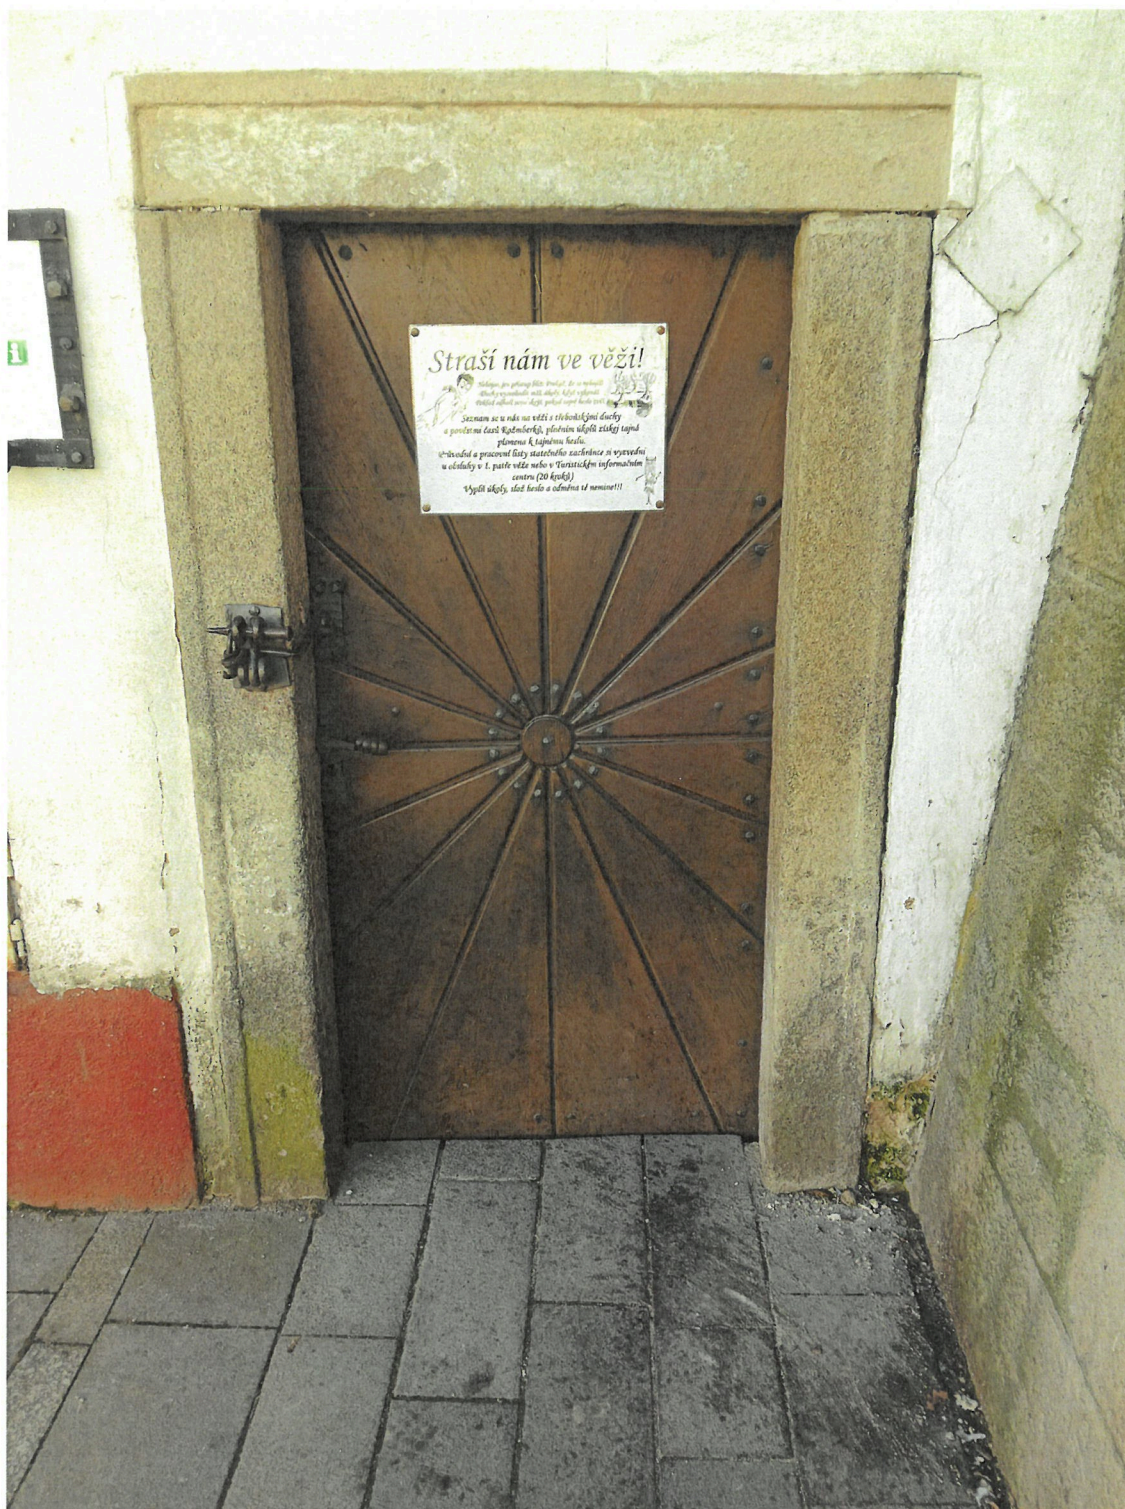
Na povrchu kamene, v exteriéru, se hojně vyskytují zbytky vápenných nátěrů- lomenného bílého odstínu.

Znečištěním povrchu kamene jsou zejména prachové ulpělé složky, ve spodních partiích biokorozní produkty-mechy a povrchové organické nečistoty, které jsou živeny spodní vlhkostí a absencí slunečního záření.

Boční vstup věže- malý kamenný vstup s rovným překladem.

Čištění tohoto prvku bude předcházet konzultace se zástupci NPÚ. Na základě vyjádření a schválení celkové koncepce těchto procesů, vzhledem k dochovaným barevným vrstvám na kamenném materiálu bude zvolen adekvátní postup čištění.

Spodní partie kamenného materiálu budou zbaveny bioznečištění vhodným přípravkem, s působením jako prevence na příštích několik let.

Je potřeba doplnit spárování na sebe doléhajících jednotlivých segmentů vstupu.
