ZPRÁVA Z DIAGNOSTICKÉHO PRŮZKUMU VOZOVKY

„MK ul. Nádražní Třeboň“

Objednatel zprávy: WAY Project s.r.o.
Sídlo objednatele: Jarošovská 1126, 377 01 Jindřichův Hradec
Účel zprávy: Diagnostický průzkum vozovky a doporučení pro PD
Zprávu provedl: Milan BECK, DiS., Petr MARTSCHINI, Martin HOŠEK
Číslo zprávy: P48/2024
Realizace: 03-04/2024

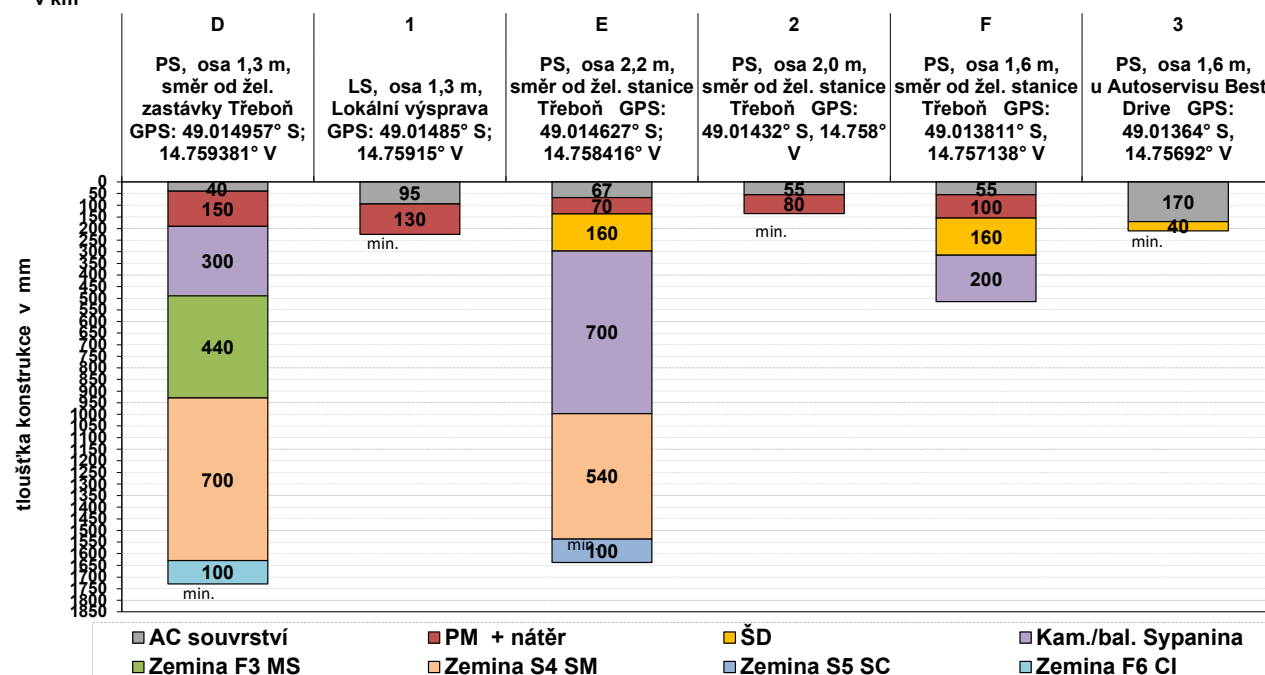
Grafické znázornění konstrukce vozovky - MK Nádražní, Třeboň

- byly identifikovány na všech sondách.
- Kryt je tvořen 1 vrstvou ACO o průměrné tl. 62 mm s lok. minimem 40-95 mm
 - na sondě 3 v lokální výspravě je kryt ze dvou AC vrstev o celkové tl. 170 mm
- vrstvy jsou masivně degradované s četnými poruchami

- vrstva byla identifikována na všech realizovaných sondách v původní vozovce mimo překop na sondě 3
- V konstrukci se vyskytuje 1 vrstva PM + nátěr s celkovou zaznamenanou tl. 70 – 130 mm frakcí kostry 32/63 mm
- Vrstva je degradovaná a porušená se zaznamenaným částečným nebo úplným rozpadem.
 - v obecné rovině se porušené vrstvy PM chovají jako nekvalitní nestmelená vrstva s nižšími návrhovými parametry oproti předpokladu TP 170 vlivem nedostatečné koheze zrn vlivem přerušené křivky zrnitosti úzkých frakcí užitých ve vrstvě PM

- V konstrukci původní vozovky se na hloubkových sondách vyskytují rozdílné nestmelené vrstvy
 - Na sondě D fakticky chybí
 - Na sondě E, F v původní vozovce je tvořena vrstvou ŠD frakce 0/63, kterou lze zařadit jako ŠD B 0/63

- Vrstva byla identifikována v tl. 160 mm
 - Na sondě 3 je v překopu ŠD B 0/32 mm
- Na sondě D a pod vrstvou ŠD na sondě E,F je nestandardní vrstva ve smyslu ČSN 13285 charakteru šterkovitého materiálu – balvanité sypaniny frakce min. 0/250 mm o zaznamenané tl. 160-700 mm s relevantně nestanovitelným průměrem

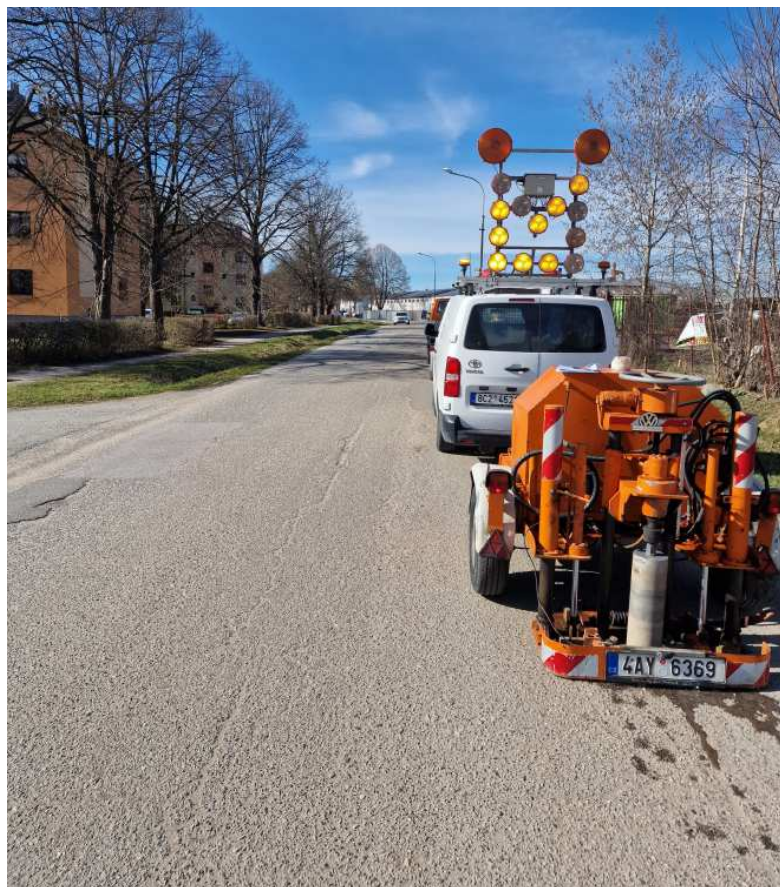
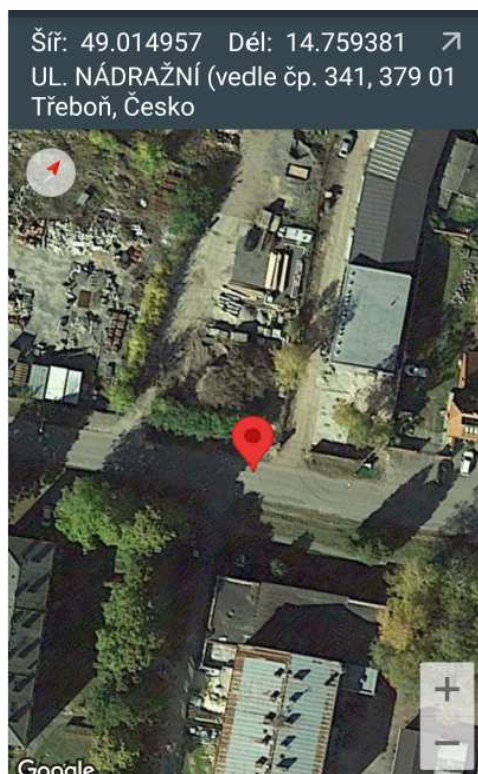
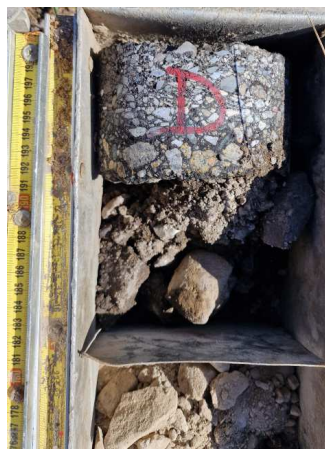
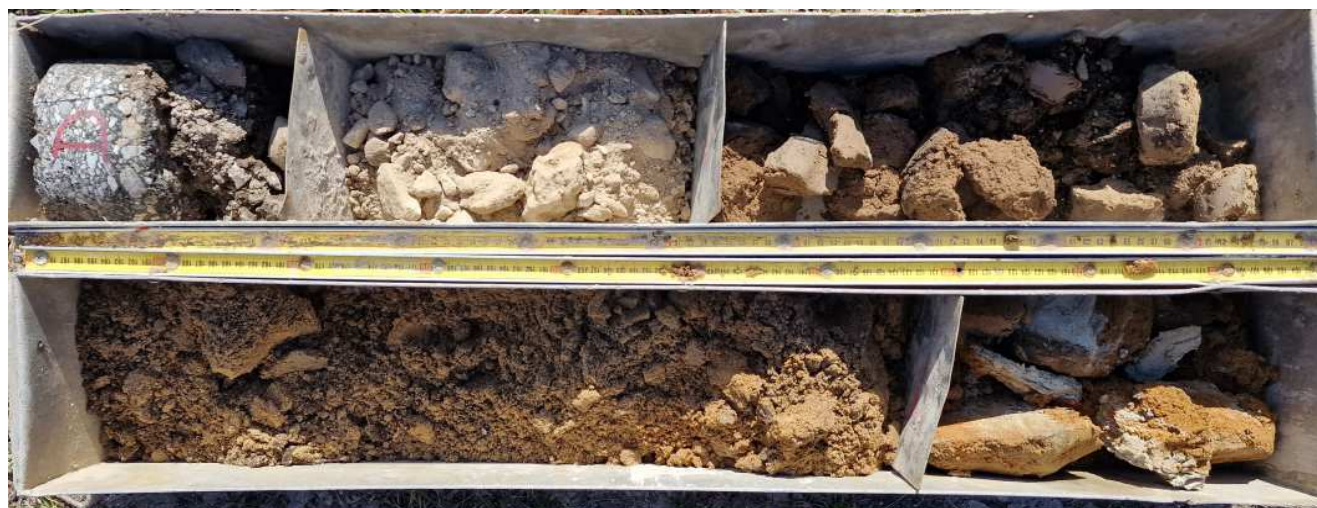
Sonda D:

PS, osa 1,3 m, směrem od žel. zastávky Třeboň GPS: 49.014957° S; 14.759381° V

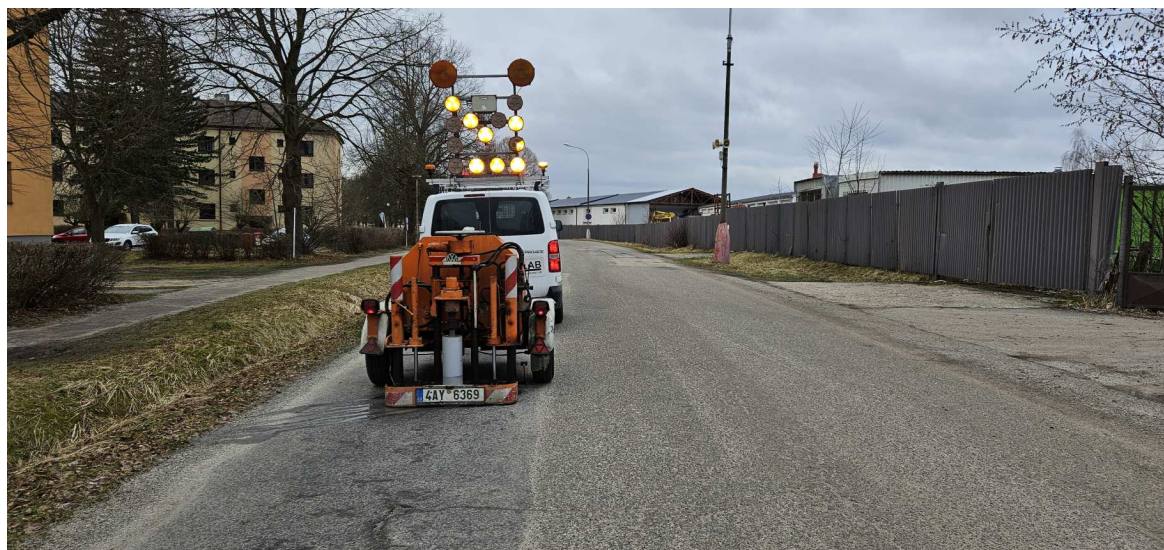
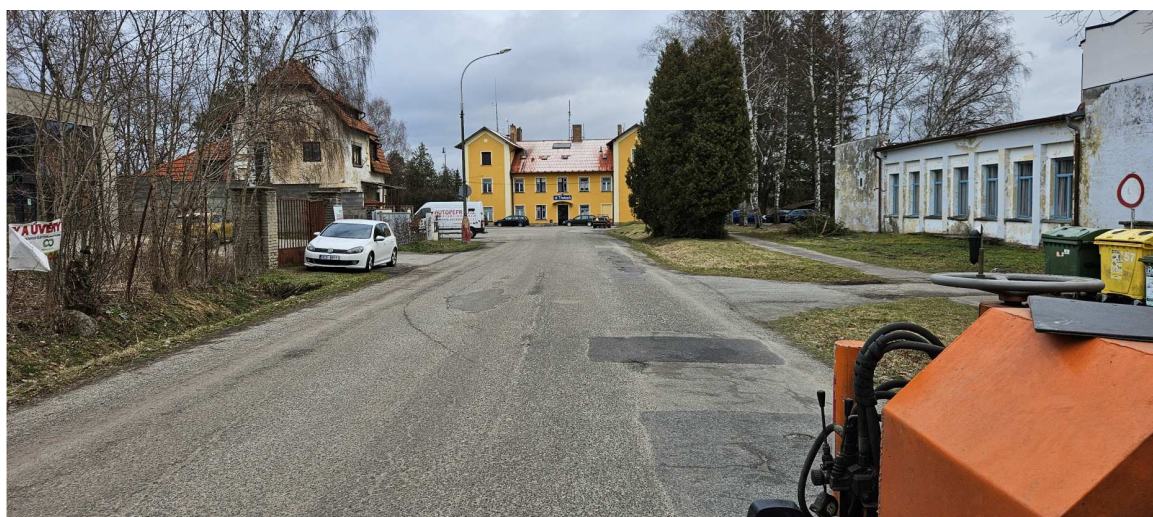
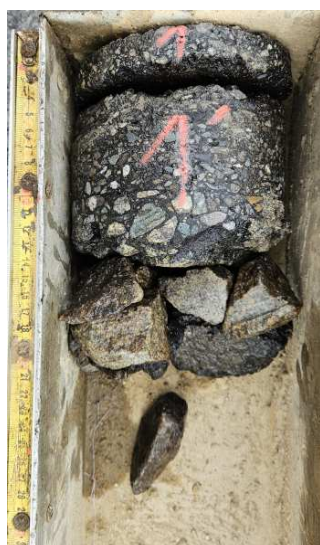
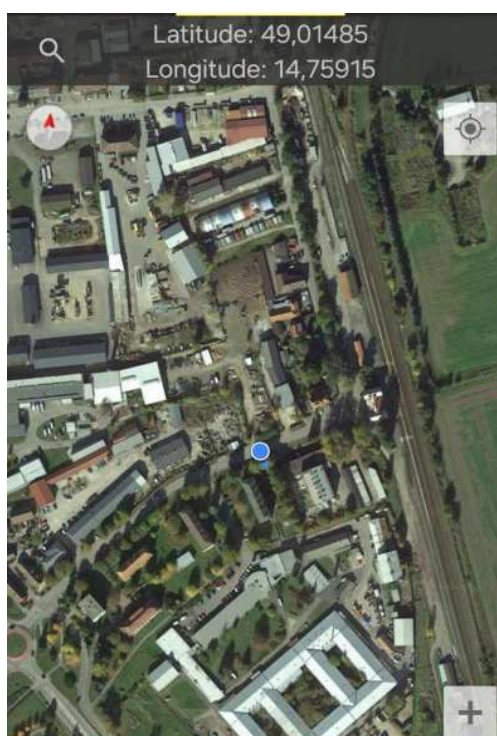
Sonda 1:

LS, osa 1,3 m, Lokální výspěva GPS: 49.01485° S; 14.75915° V

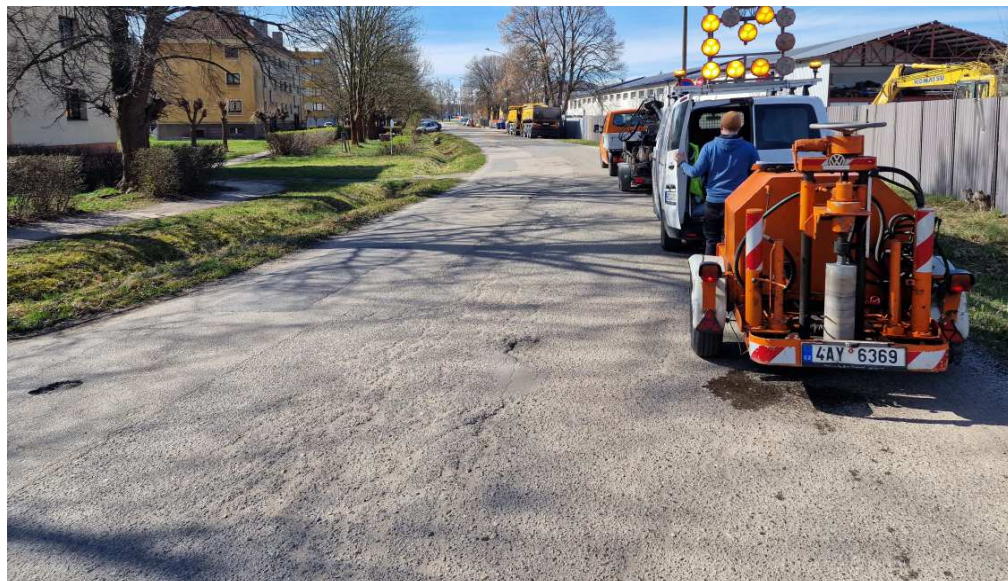
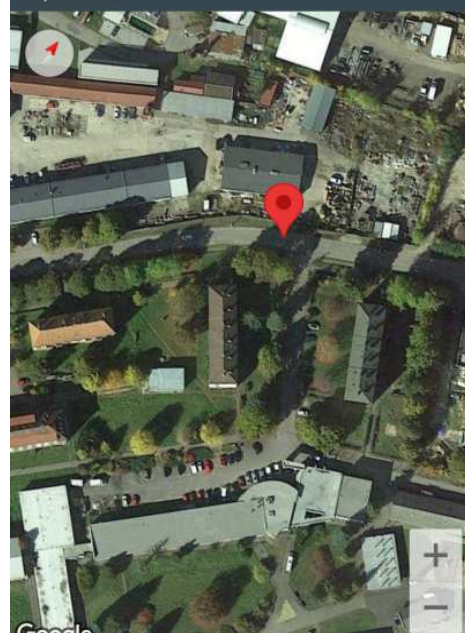
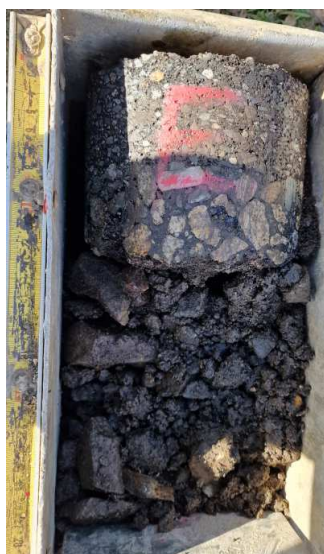
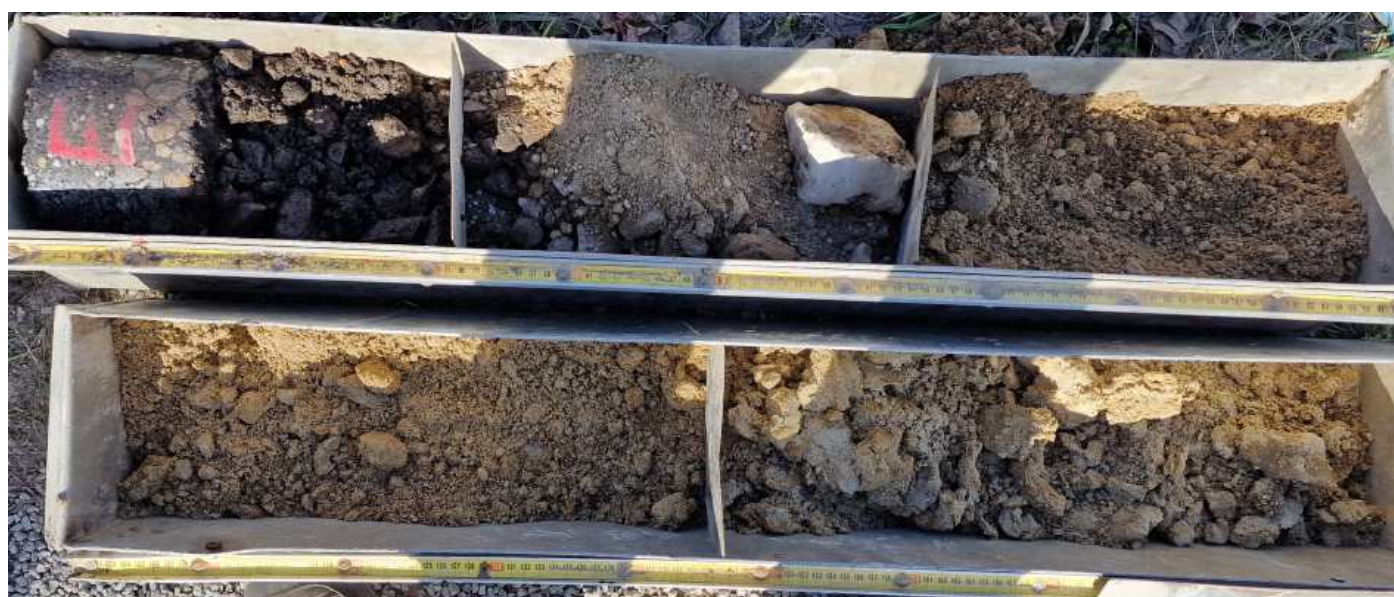
Sonda E:

PS, osa 2,2 m, směrem od žel. stanice Třeboň GPS: 49.014627° S; 14.758416° V

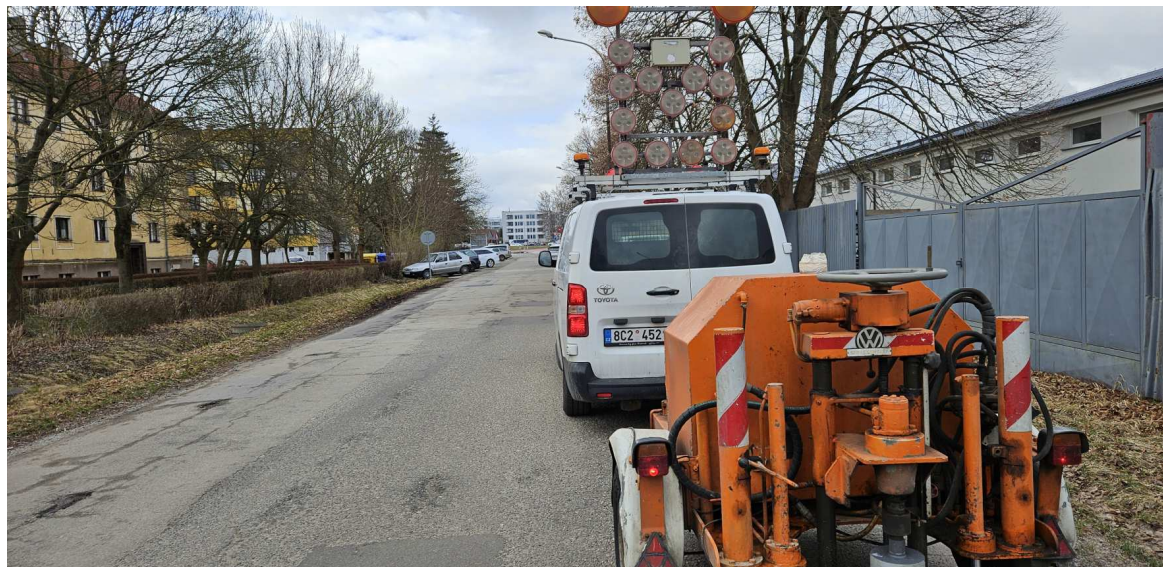
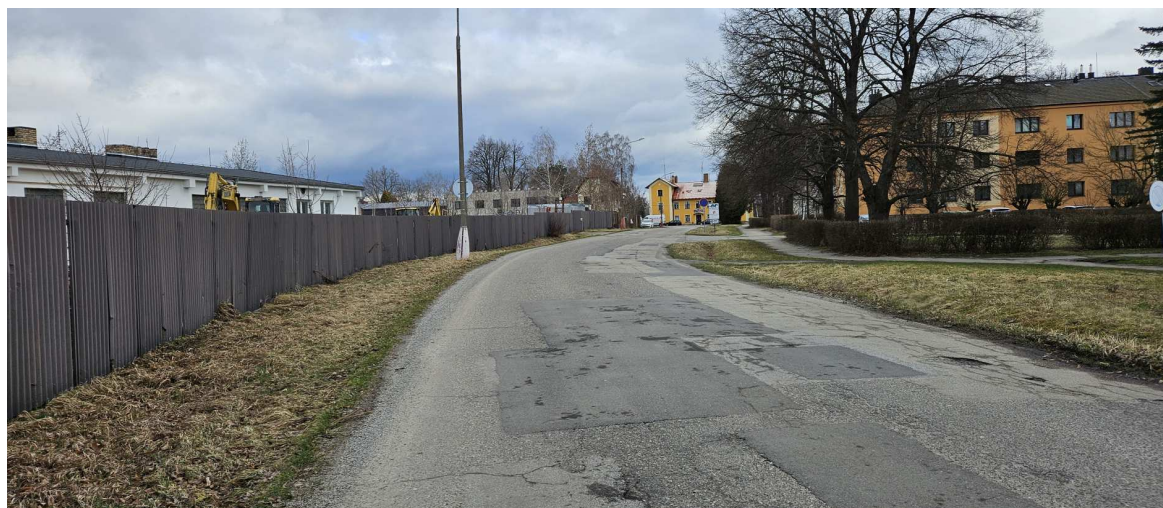
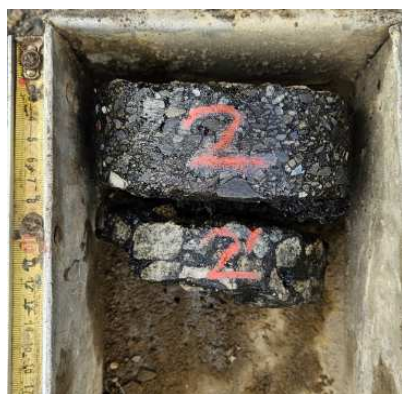
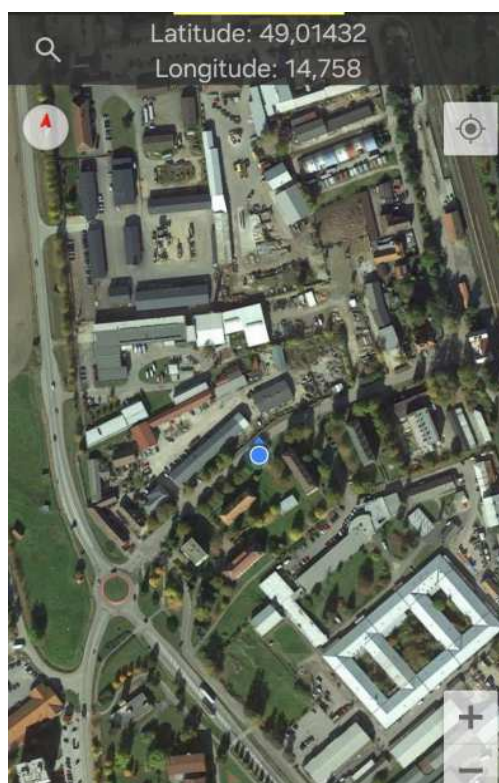
Sonda 2:

PS, osa 2,0 m, směr od žel. stanice Třeboň GPS: 49.01432° S, 14.758° V

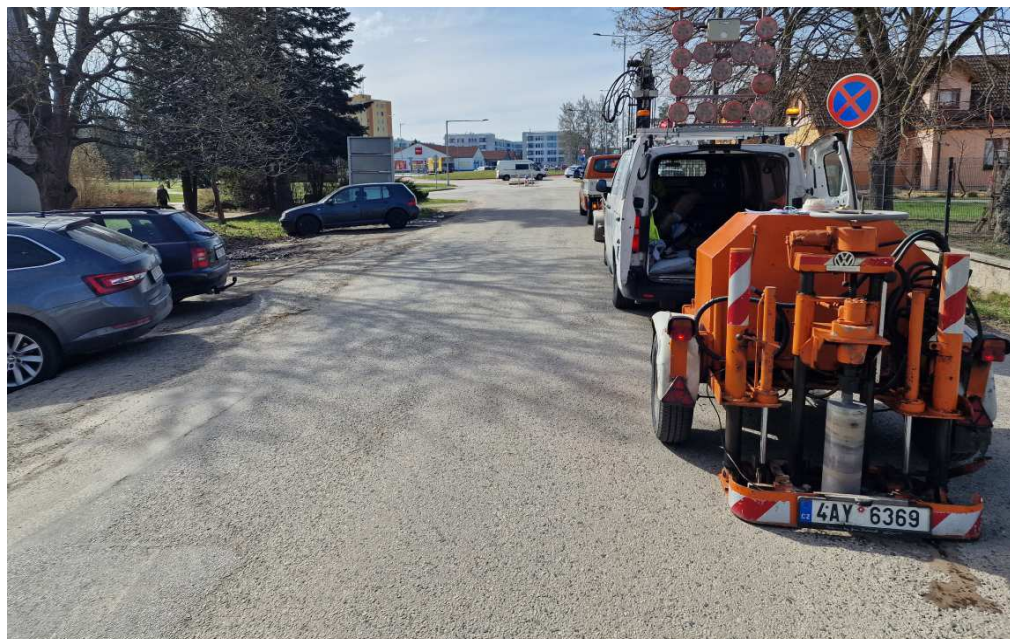
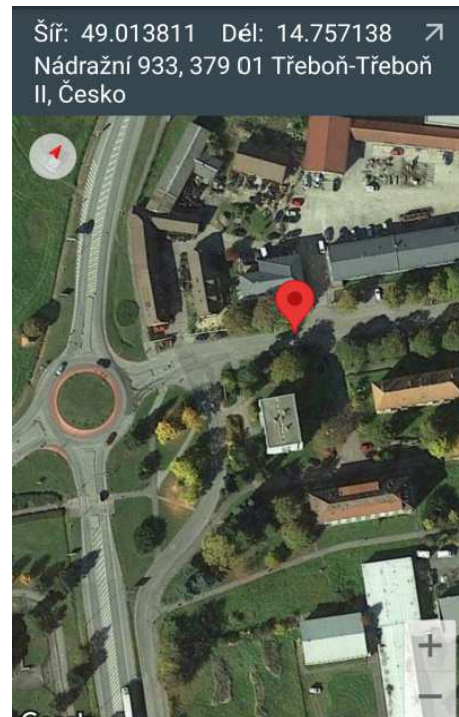
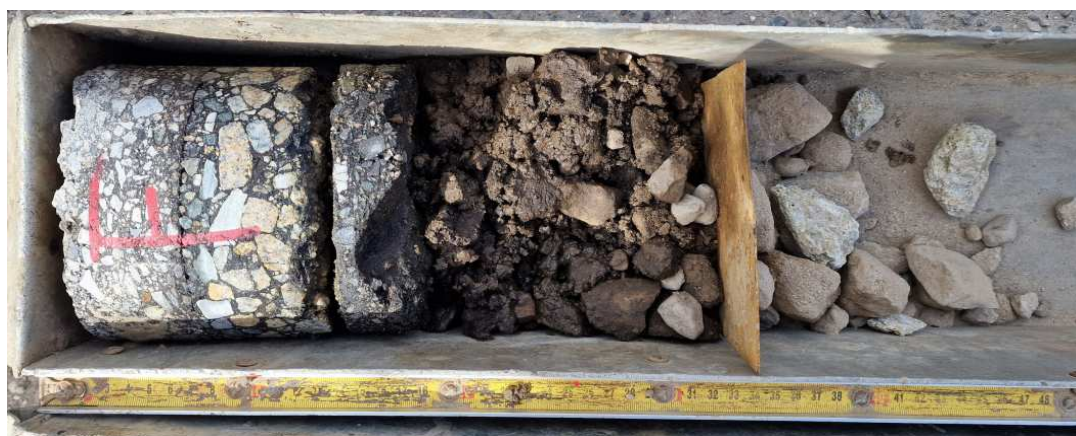
Sonda F:

PS, osa 1,6 m, směr od žel. stanice Třeboň GPS: 49.013811° S, 14.757138° V

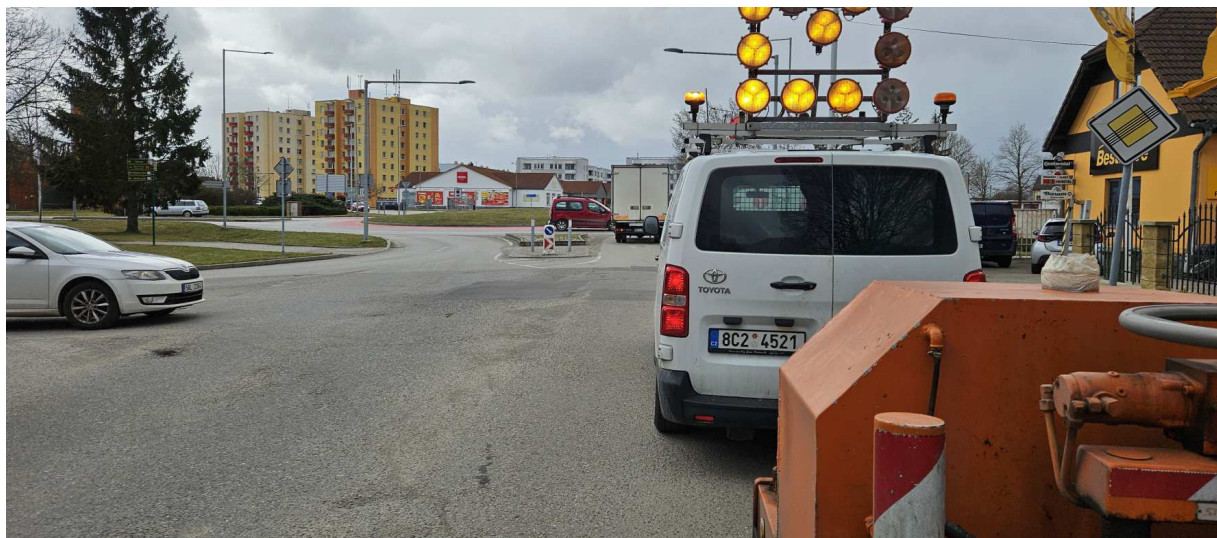
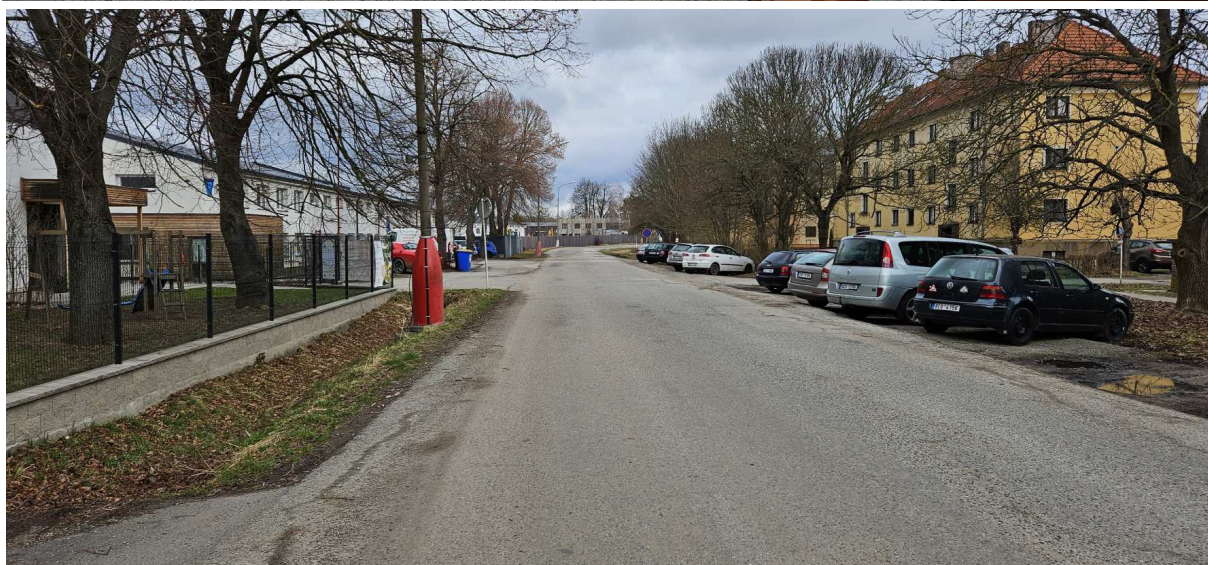
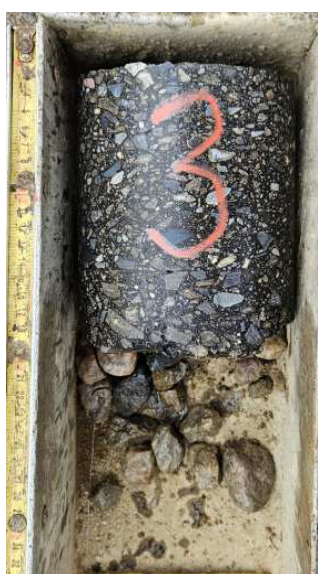
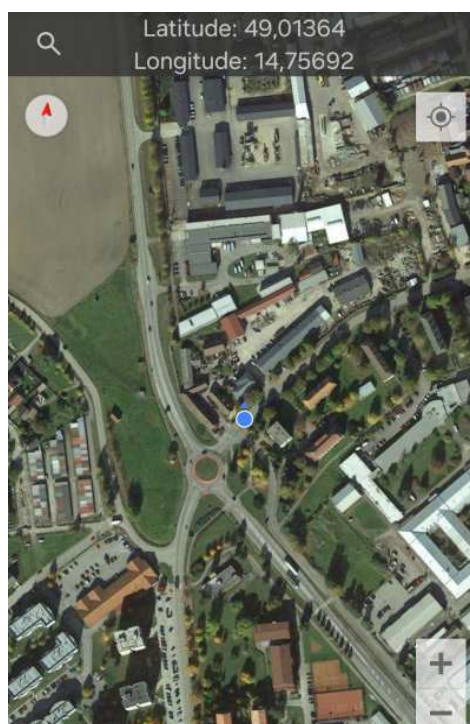
Sonda 3:

PS, osa 1,6 m, u Autoservisu Best Drive GPS: 49.01364° S, 14.75692° V
