ZPRÁVA Z DIAGNOSTICKÉHO PRŮZKUMU VOZOVKY

„MK ul. ul. U Světa a parkoviště v ul. Sportovní Třeboň“

Objednatel zprávy: WAY Project s.r.o.
Sídlo objednatele: Jarošovská 1126, 377 01 Jindřichův Hradec
Účel zprávy: Diagnostický průzkum vozovky a doporučení pro PD
Zprávu provedl: Milan BECK, DiS., Petr MARTSCHINI, Martin HOŠEK
Číslo zprávy: P39/2025
Realizace: 02-03/2025

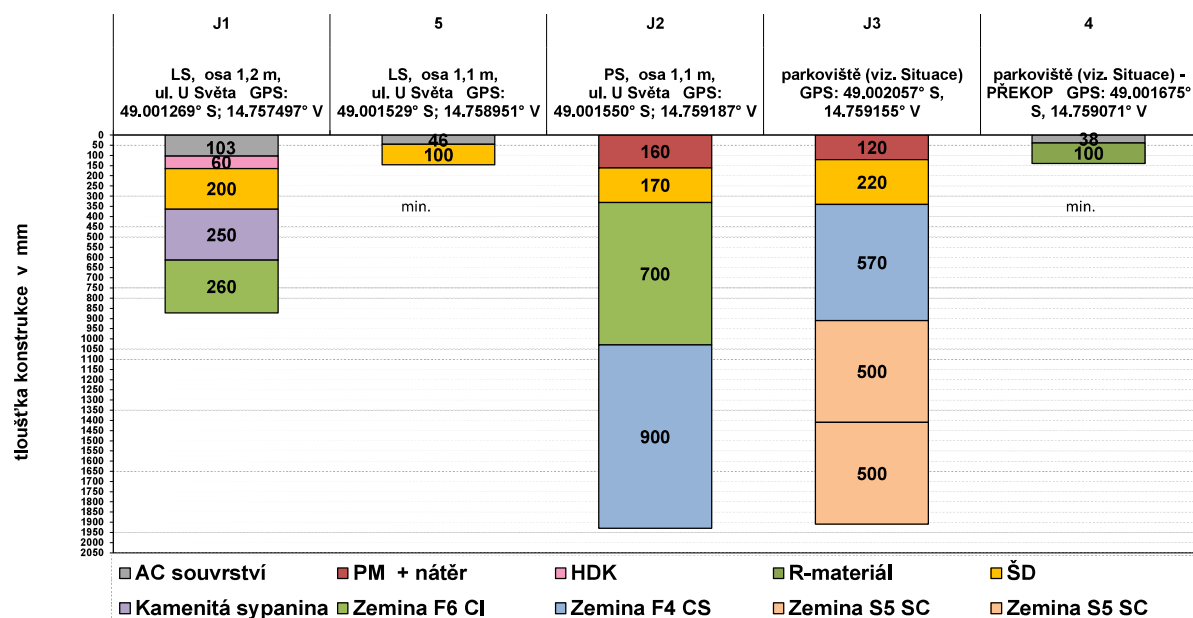
Grafické znázornění konstrukce vozovky - MK ul. U Světa a parkoviště v ul. Sportovní, Třeboň (stavební úprava komunikace)

- AC vrstvy nebyly identifikovány na všech sondách.
- Kryt je na sondách J1, 5, 4 tvořen 1-2 vrstvami o relevantně nestanovitelném průměru
 - tloušťka byla identifikována 38-103 mm
 - na sondě J2 v komunikaci a na sondě J3 AC vrstvy chybí a kryt je tvořen původní obrusnou vrstvou PM + nátěr o tl. 120 – 160 mm
- vrstvy jsou masivně degradované s četnými poruchami
 - Vrstva PM je degradovaná a porušená se zaznamenaným částečným nebo úplným rozpadem.
 - v obecné rovině se porušené vrstvy PM chovají jako nekvalitní nestmelená vrstva s nižšími návrhovými parametry oproti předpokladu TP 170 vlivem nedostatečné koheze zrn vlivem přerušené křivky zrnitosti úzkých frakcí užitých ve vrstvě PM

- V konstrukci původní vozovky se na hloubkových sondách vyskytují rozdílné nestmelené vrstvy
 - Na sondách je převažující horní podkladní vrstva ze směsi drceného kameniva charakteru ŠD 0/32 – 0/63
 - Vrstvy byly identifikovány v tl. 170 - 260 mm
 - Na sondě 4 na parkovišti je v překopu pod subtilním krytem vrstva asfaltového R-materiálu o tl. min. 100 mm
- Na sondě J1 pod vrstvou ŠD je spodní podkladní nestandardní vrstva ve smyslu ČSN 13285 charakteru šterkovitého materiálu – kamenité sypaniny frakce min. 0/90 mm o zaznamenané tl. 250 mm, kdy nelze vyloučit ani větší zrna.

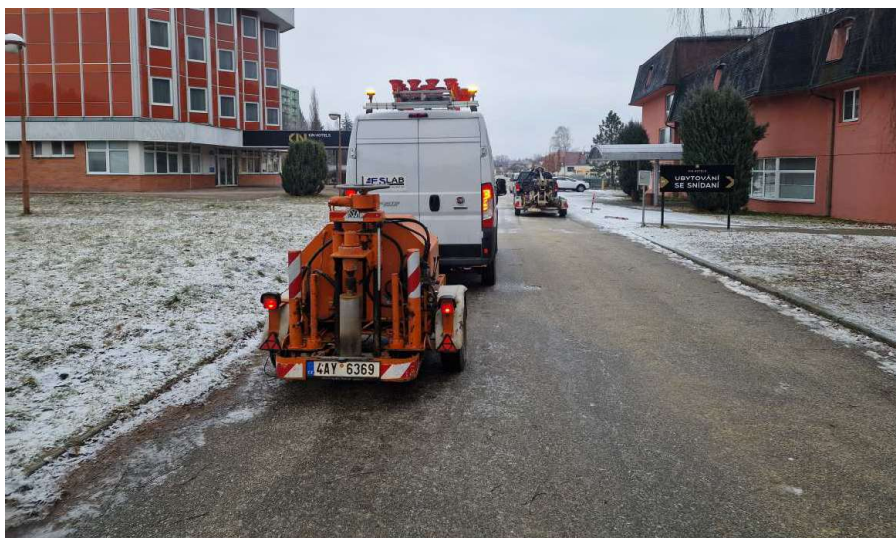
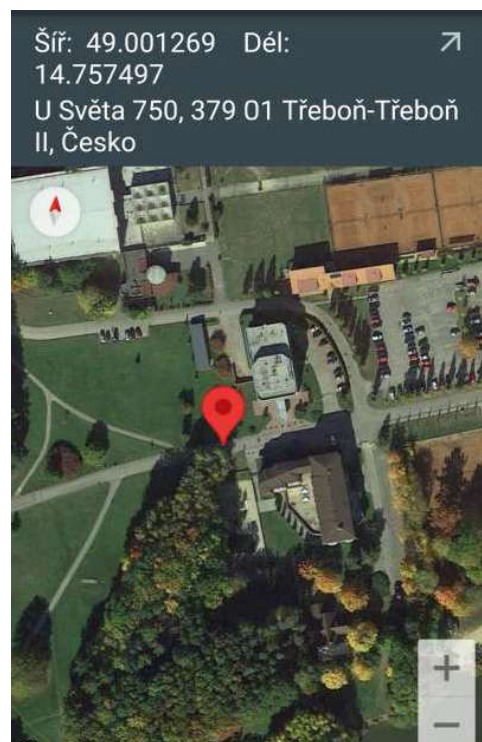
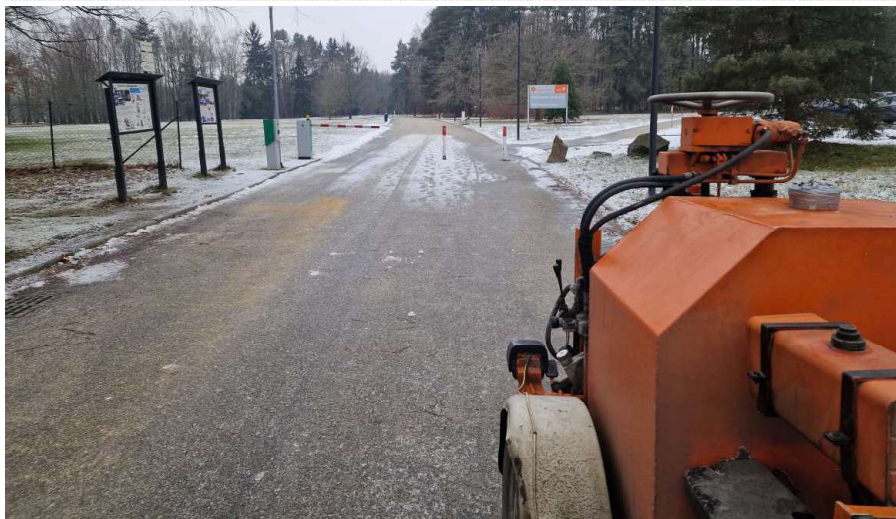
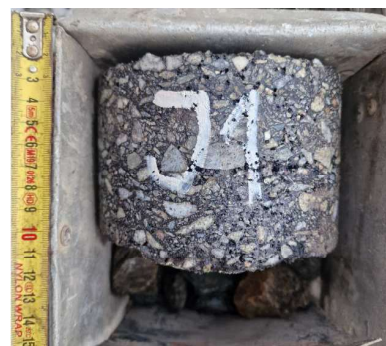
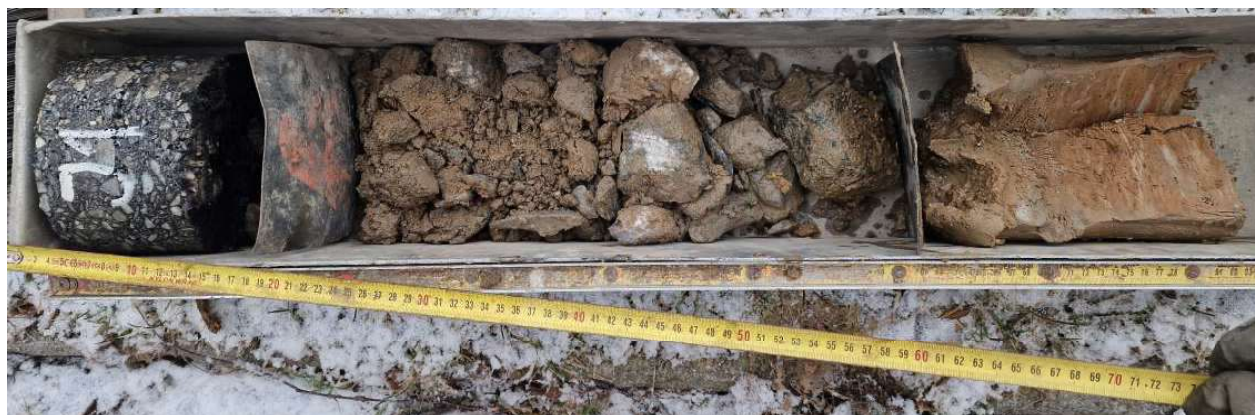
Sonda J1:

| | staničení km | vrstva 1 | vrstva 2 | vrstva 3 | vrstva 4 | vrstva 5 | vrstva 6 |
|---|--|---|--|--|---|---|--|
| J1 | LS osa 1,2 m ul. U Světa GPS: 49.001269° S 14.757497° V hladina vody 0,4m | 53 mm ACO 0/11 mm | 50 mm ACL 0/11 mm | 60 mm HDK 32/63 mm | 200 mm ŠD 0/32 mm | 250 mm Kamenitá sypanina 0/90 mm | 260 mm Zemina F6 CI jíl se střední plasticitou F6 CI |

LS, osa 1,2 m, ul. U Světa GPS: 49.001269° S; 14.757497° V

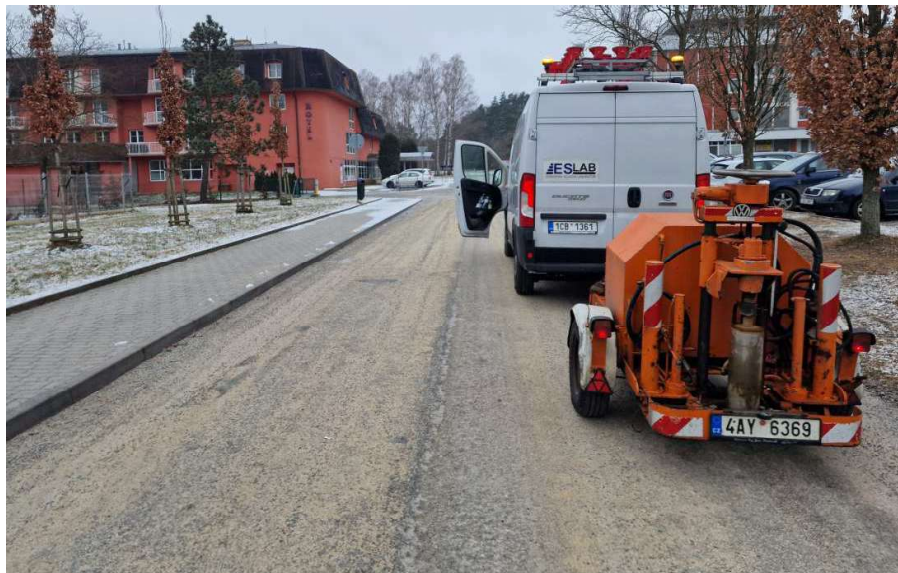
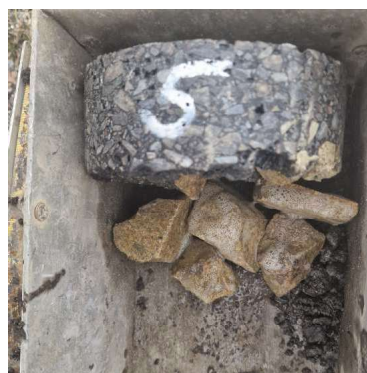
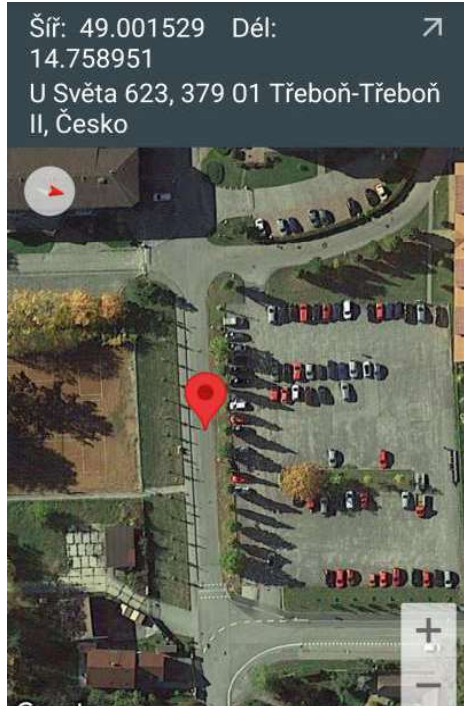
Sonda 5:

| | staničení km | vrstva 1 | vrstva 2 | vrstva 3 | vrstva 4 | vrstva 5 | vrstva 6 |
|---|--|---|--|--|---|---|--|
| 5 | LS osa 1,1 m ul. U Světa GPS: 49.001529° S 14.758951° V | 46 mm ACO 0/11 mm | min. 100 mm ŠD 0/63 mm | | | | |

LS, osa 1,1 m, ul. U Světa GPS: 49.001529° S; 14.758951° V

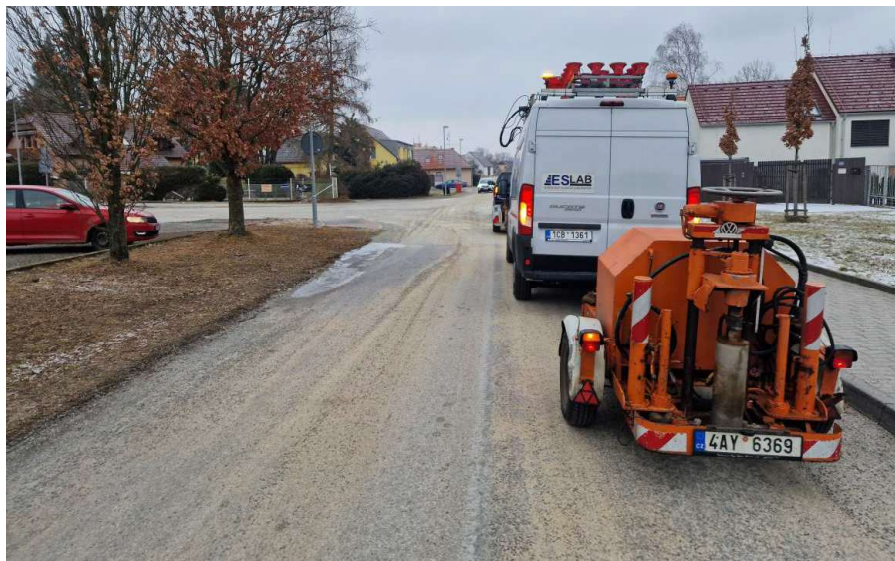
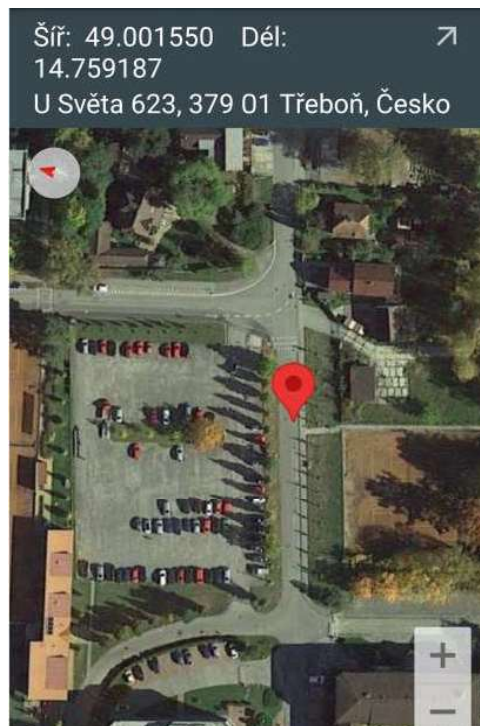
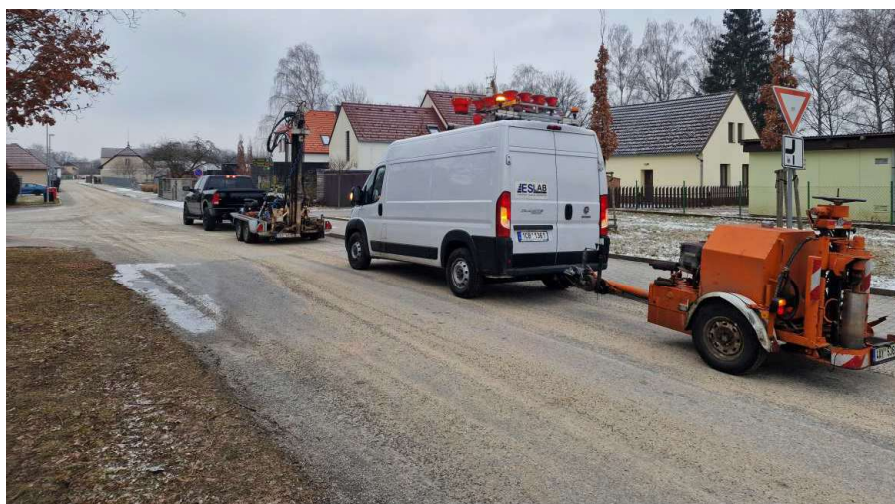
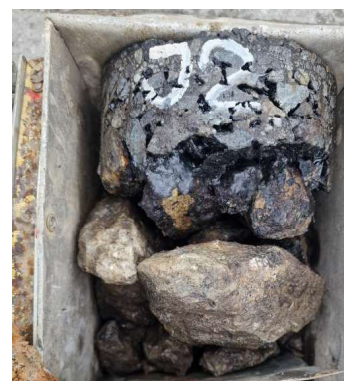
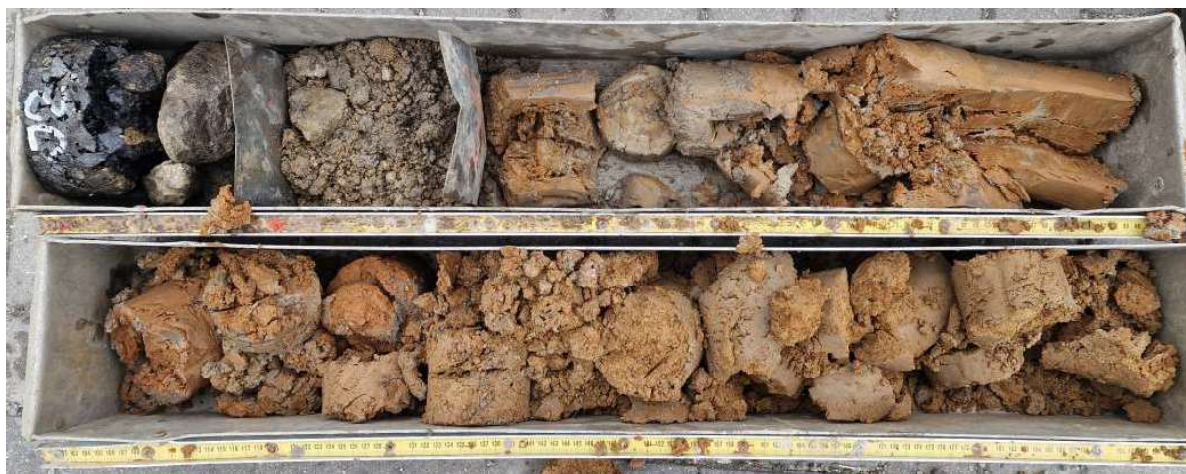
Sonda J2:

| | staničení km | vrstva 1 | vrstva 2 | vrstva 3 | vrstva 4 | vrstva 5 | vrstva 6 |
|---|--|---|--|--|---|---|--|
| J2 | PS osa 1,1 m ul. U Světa GPS: 49.001550° S 14.759187° V | 160 mm PM + nátěr 63/125 mm | 170 mm ŠD 0/32 mm | 700 mm Zemina F6 CI jíl se střední plasticitou F6 CI | 900 mm Zemina F4 CS jíl písčitý F4 CS | | |

PS, osa 1,1 m, ul. U Světa GPS: 49.001550° S; 14.759187° V

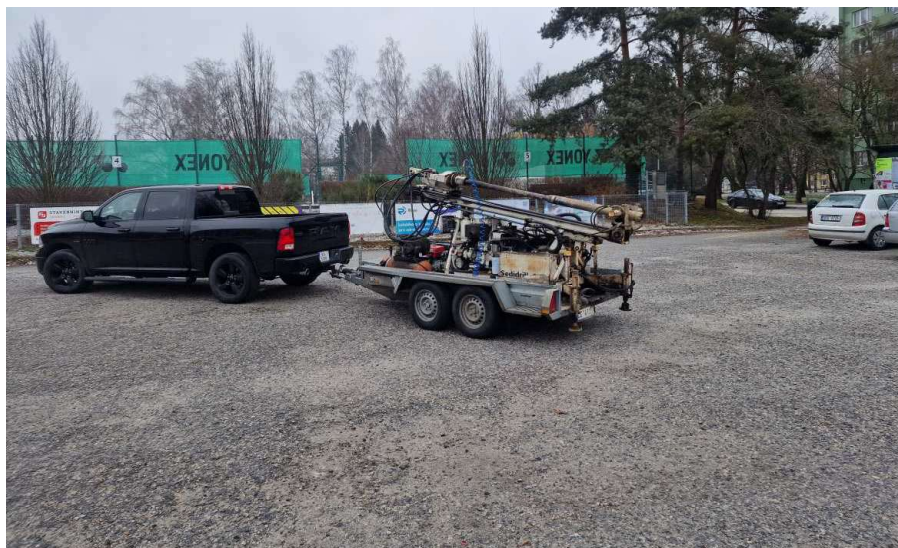
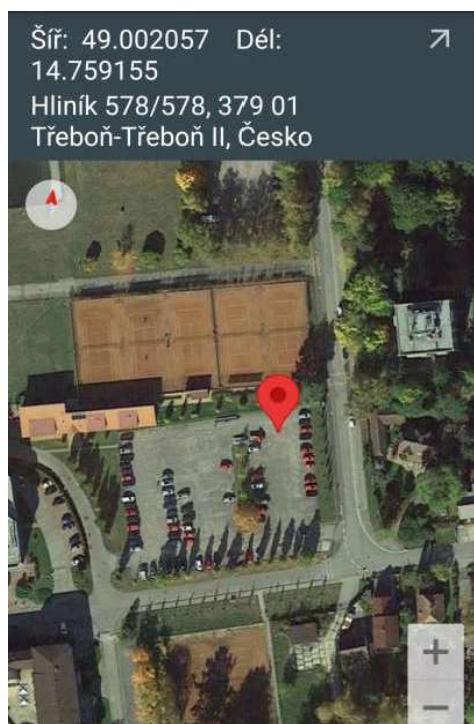
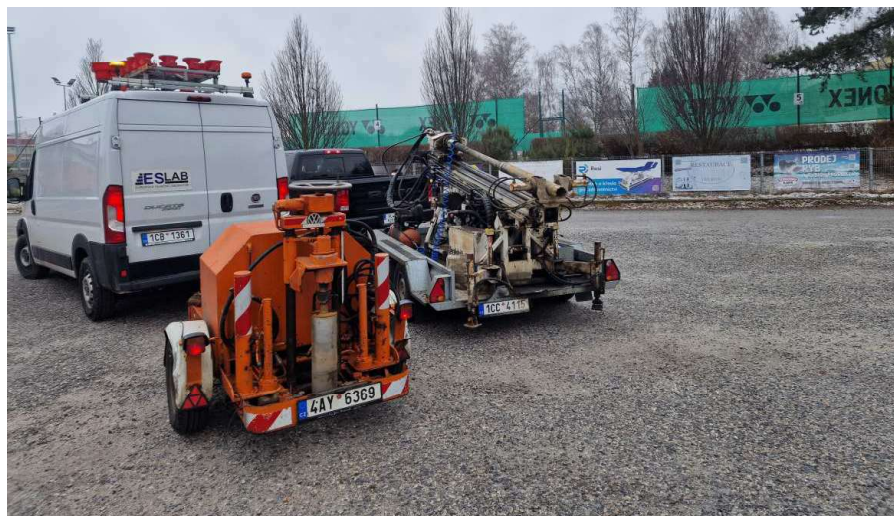
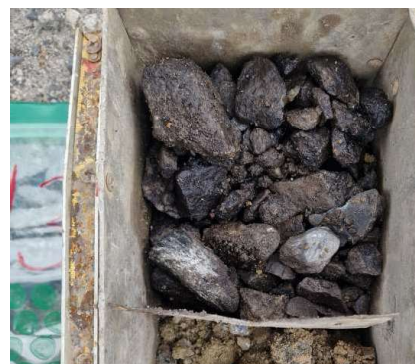
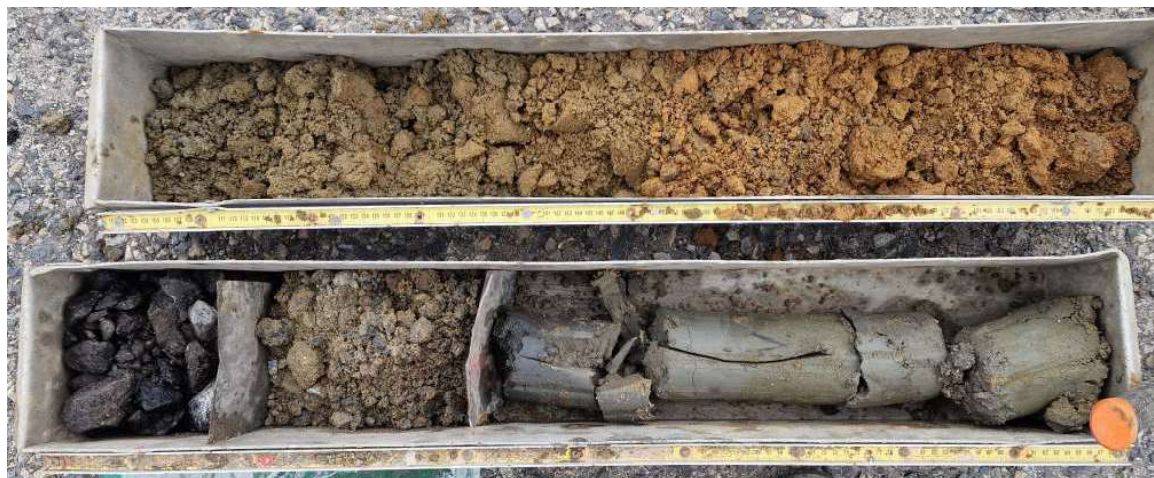
Sonda J3:

| | staničení km | vrstva 1 | vrstva 2 | vrstva 3 | vrstva 4 | vrstva 5 | vrstva 6 |
|---|--|---|--|--|---|---|--|
| J3 | parkoviště (viz. Situace) GPS: 49.002057° S 14.759155° V hladina vody 2,0m | 120 mm PM + nátěr 32/63 mm | 220 mm ŠD 0/32 mm | 570 mm Zemina F4 CS jíl písčitý F4 CS tmavý | 500 mm Zemina S5 SC písek jílovitý S5 SC světlý | 500 mm Zemina S5 SC písek jílovitý S5 SC rezavý | |

parkoviště (viz. Situace) GPS: 49.002057° S, 14.759155° V

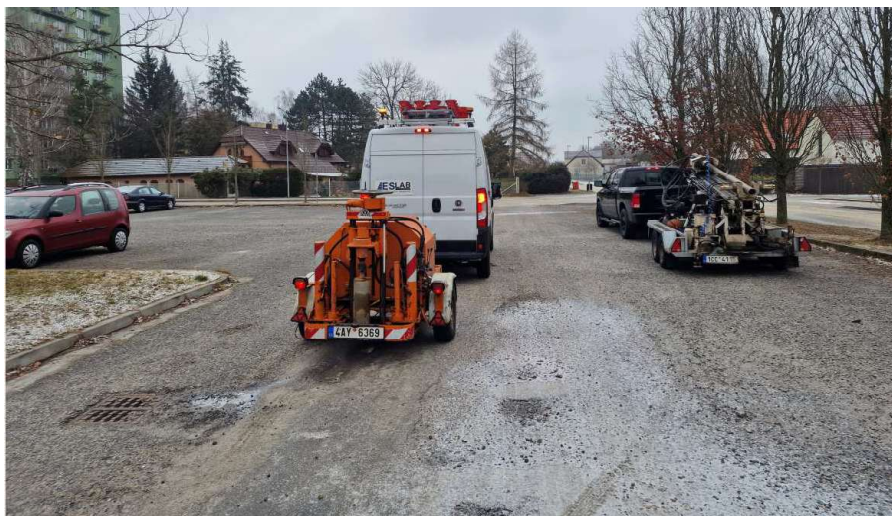
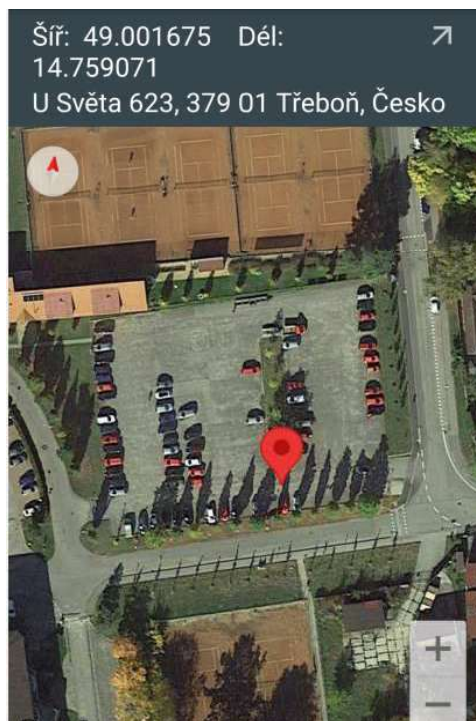
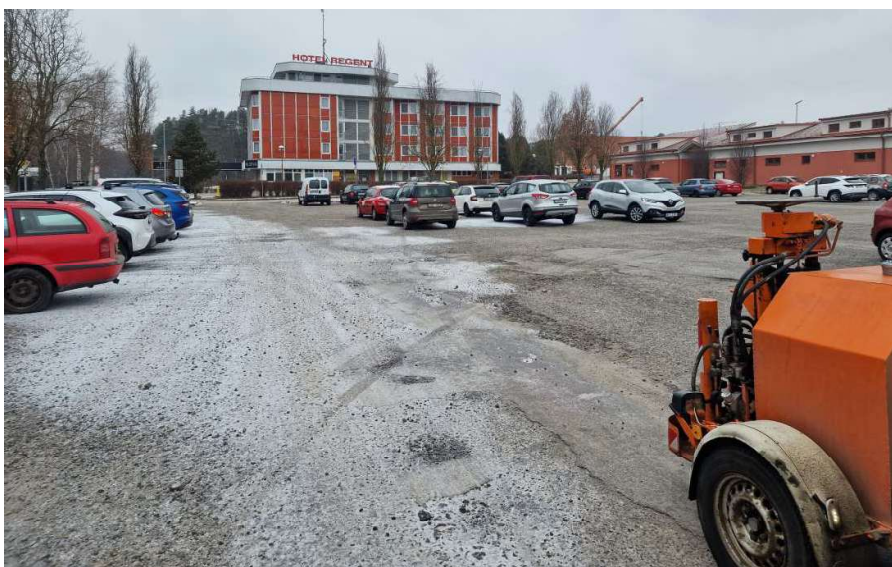
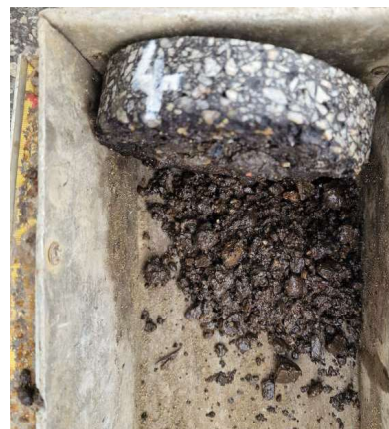
Sonda 4:

| | staničení km | vrstva 1 | vrstva 2 | vrstva 3 | vrstva 4 | vrstva 5 | vrstva 6 |
|---|--|---|--|--|---|---|--|
| 4 | parkoviště (viz. Situace) - PŘEKOP GPS: 49.001675° S 14.759071° V | 38 mm ACO 0/11 mm | min. 100 mm R-materiál 0/11 mm | | | | |

parkoviště (viz. Situace) - PŘEKOP GPS: 49.001675° S, 14.759071° V
