ZPRÁVA Z DIAGNOSTICKÉHO PRŮZKUMU VOZOVKY

„MK ul. Sídliště Třebon“

Objednatel zprávy: WAY Project s.r.o.
Sídlo objednatele: Jarošovská 1126, 377 01 Jindřichův Hradec
Účel zprávy: Diagnostický průzkum vozovky a doporučení pro PD
Zprávu provedl: Milan BECK, DiS., Petr MARTSCHINI, Martin HOŠEK
Číslo zprávy: P54/2024
Realizace: 03-04/2024

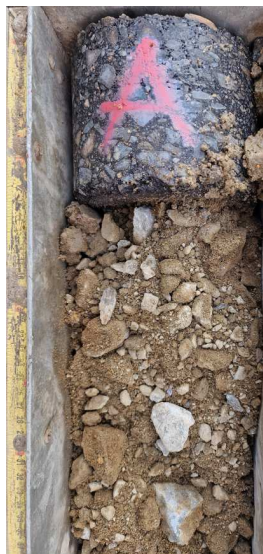
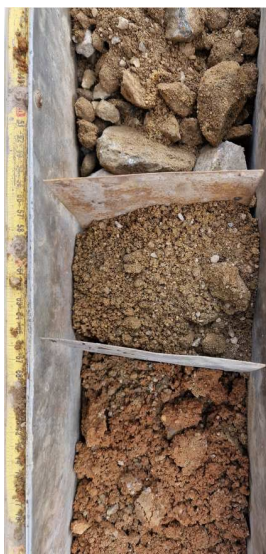
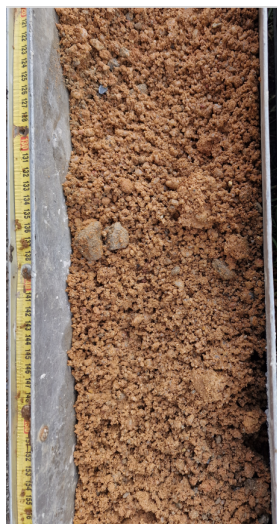
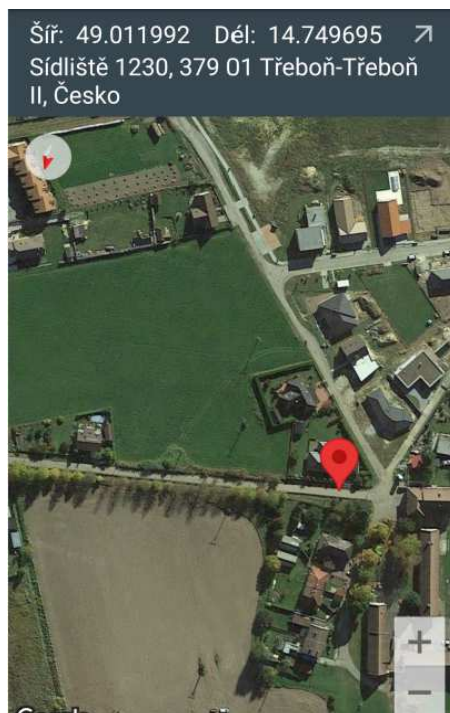
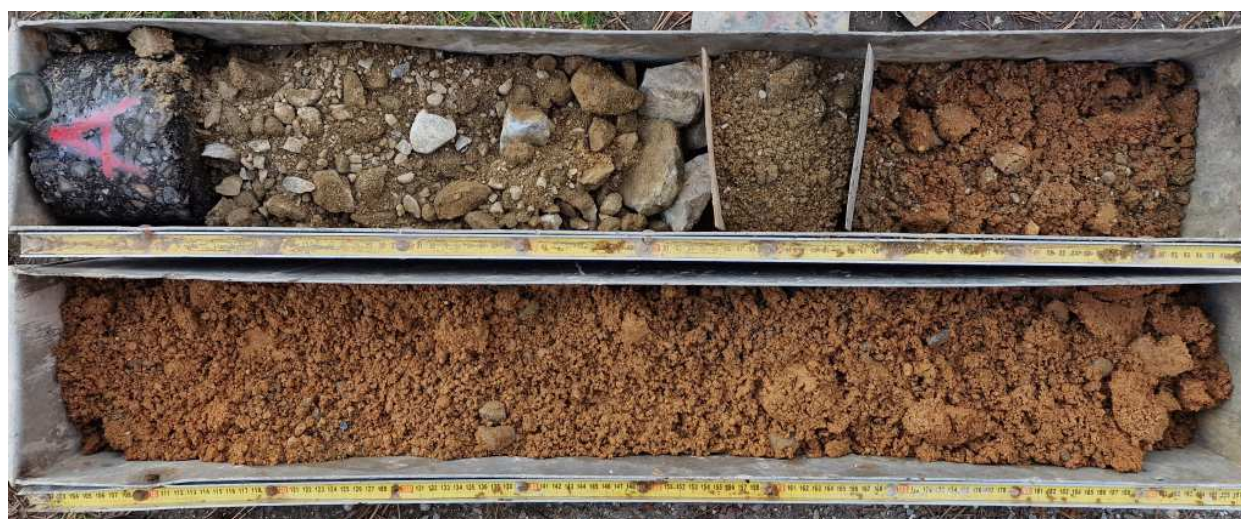
Sonda A:

PS, osa 1,0 m, č.p. 1230 GPS: 49.011992° S; 14.749695° V

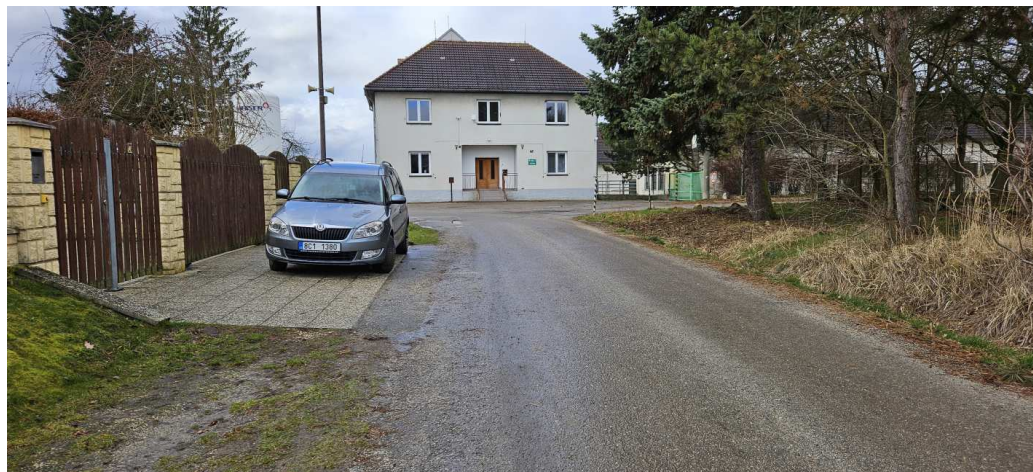
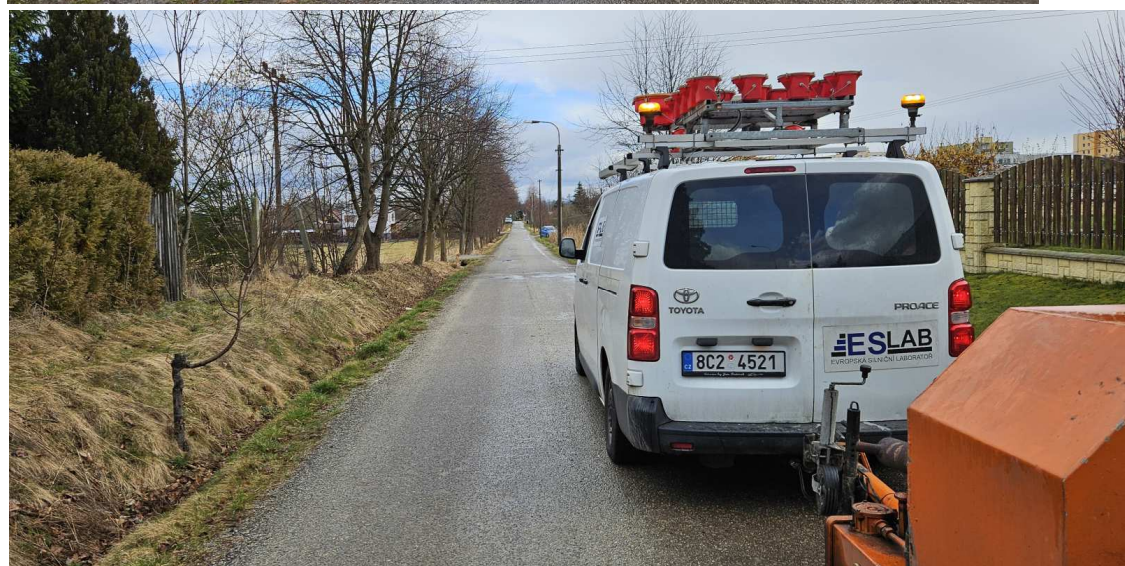
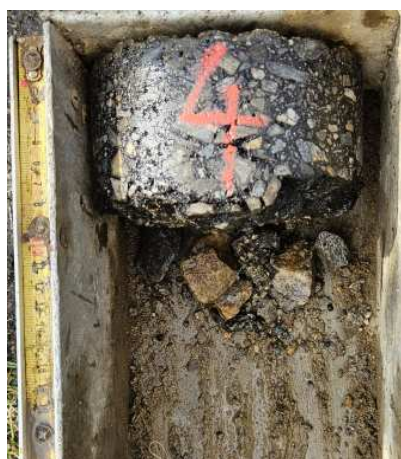
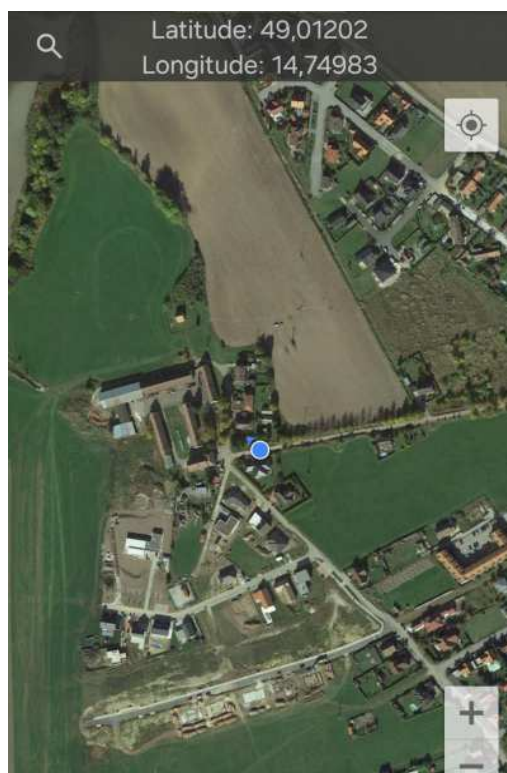
Sonda 4:

PS, č.p. 1230 GPS: 49.01202° S; 14.74983° V

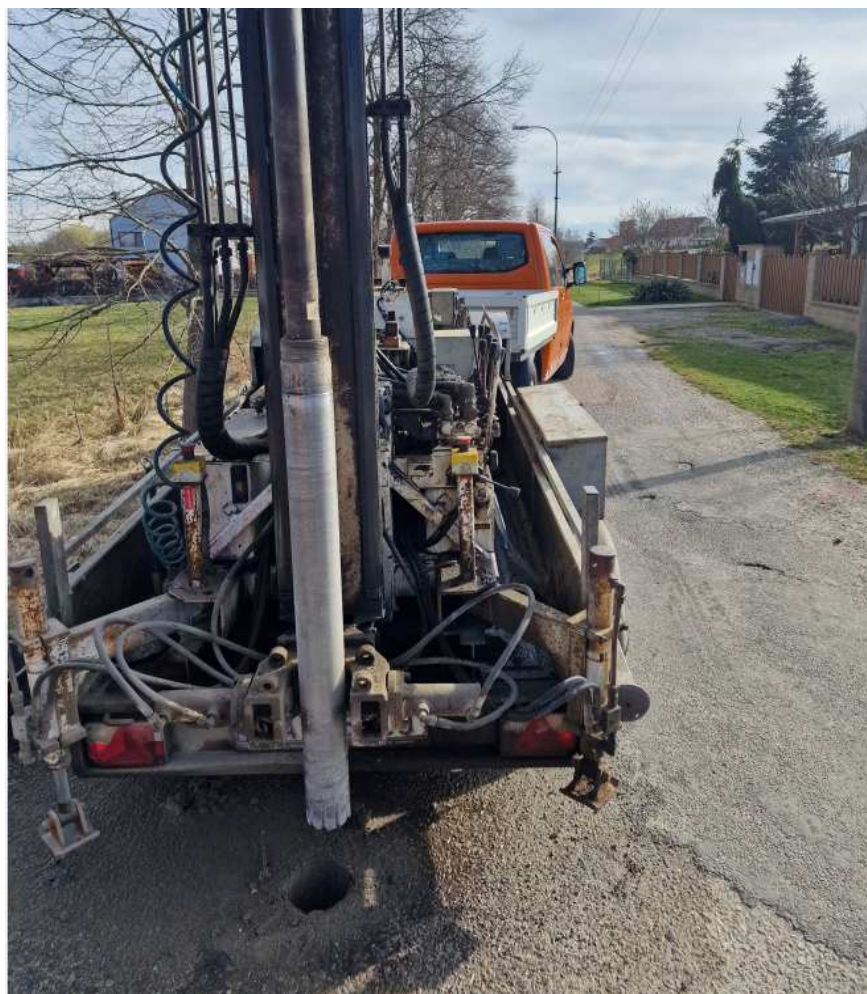
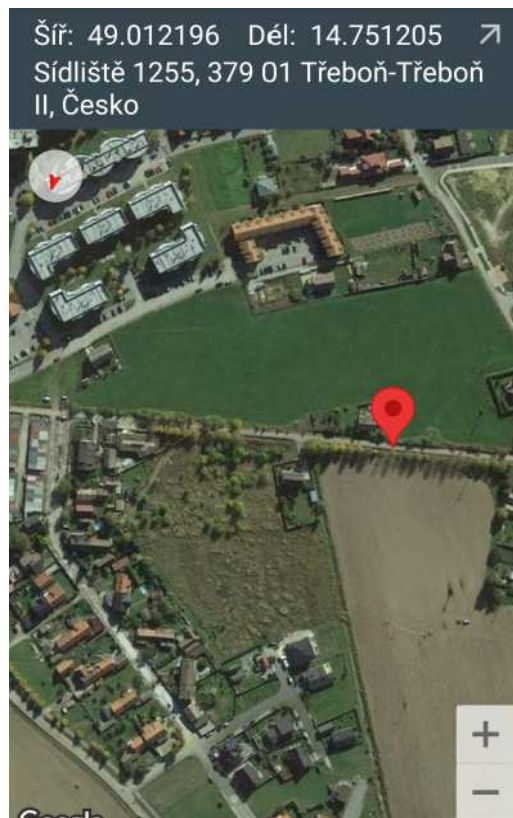
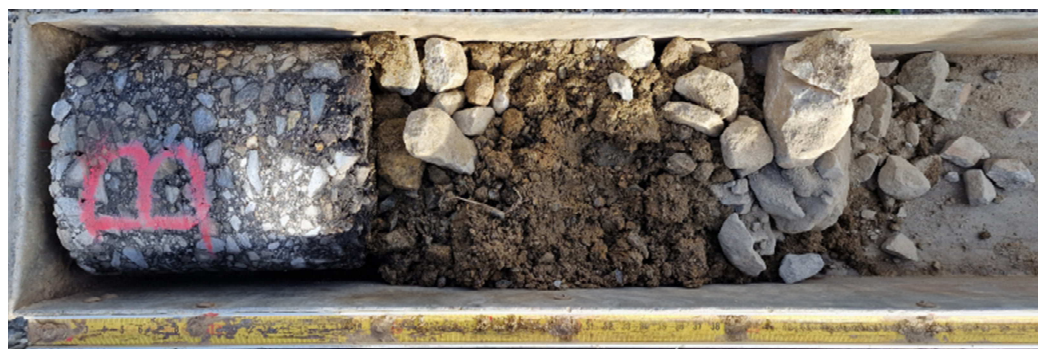
Sonda B:

LS, osa 0,7 m, GPS: 49.012196° S; 14.751205° V

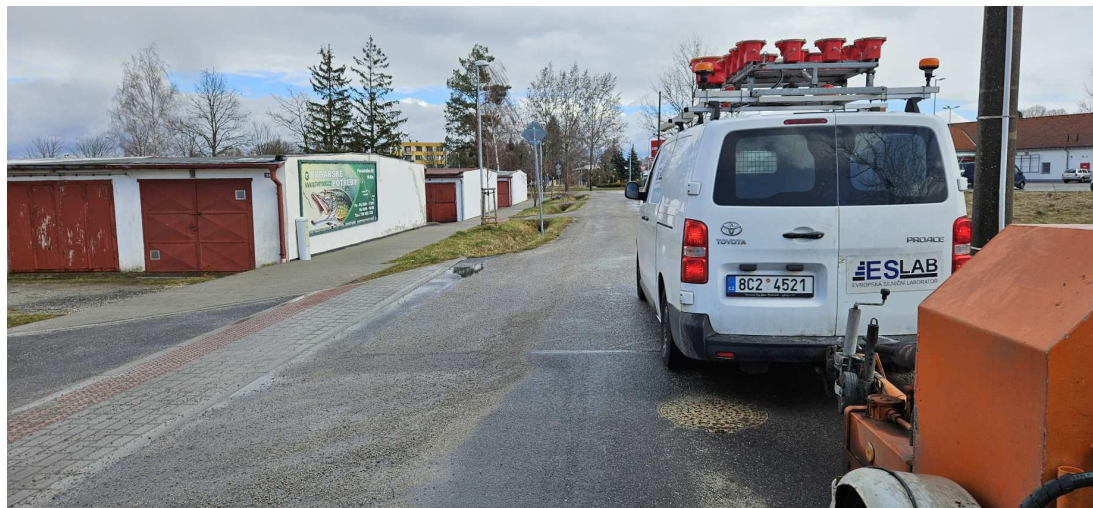
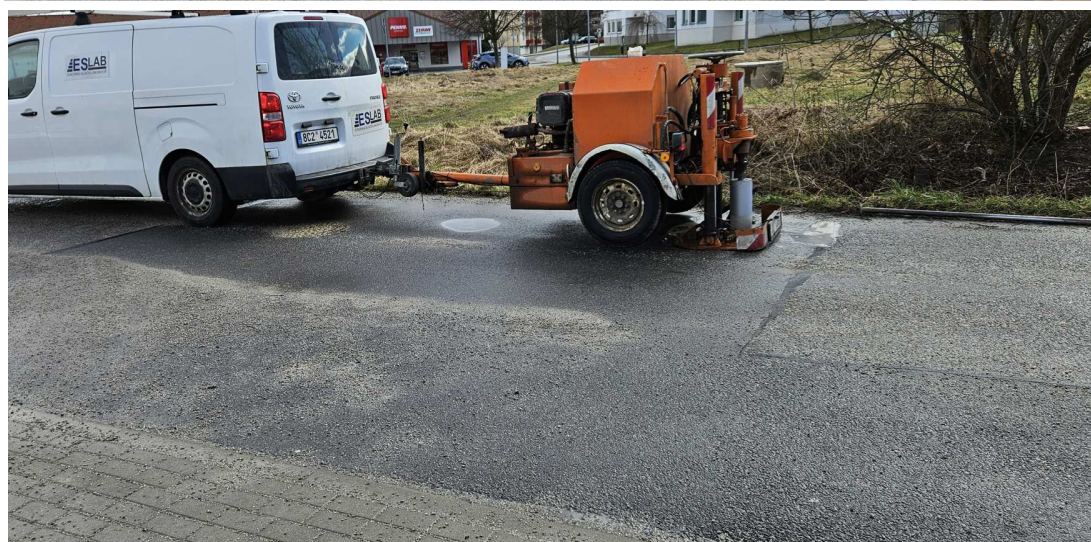
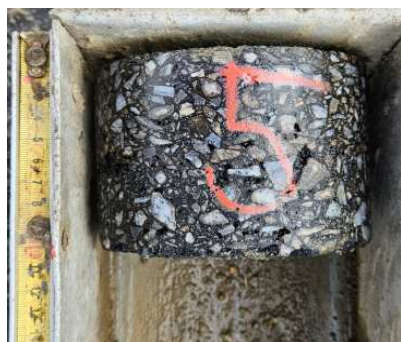
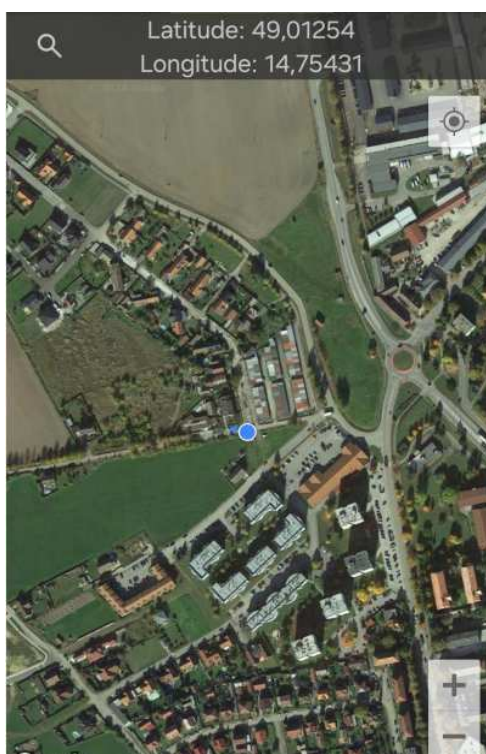
Sonda 5:

výsrava GPS: 49.01254° S, 14.75431° V

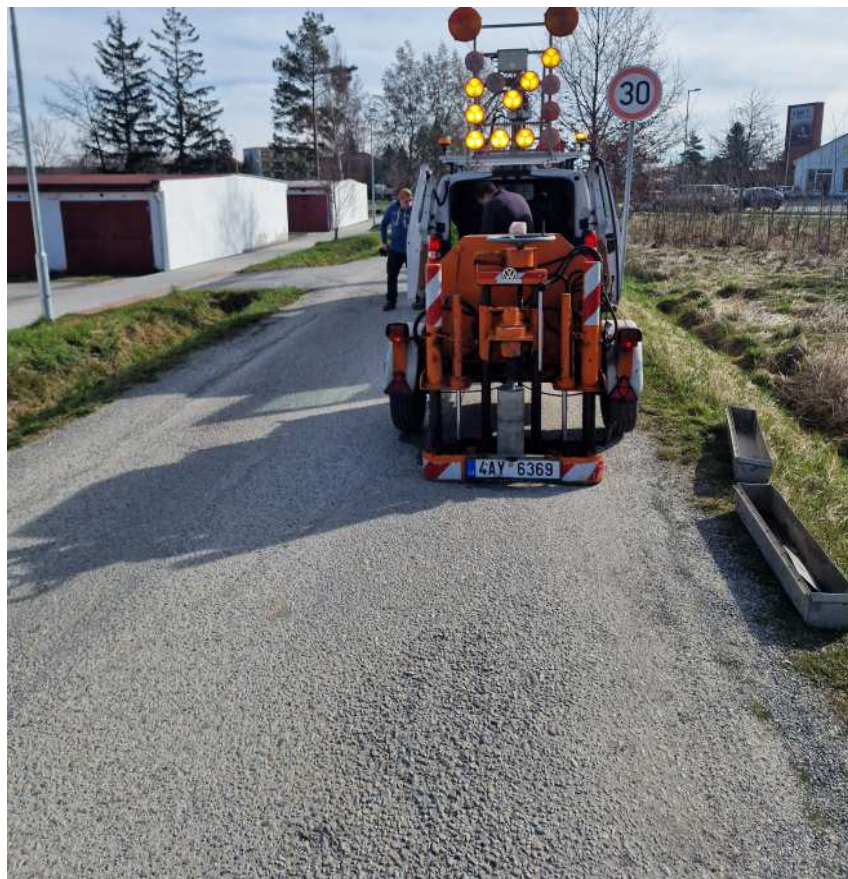
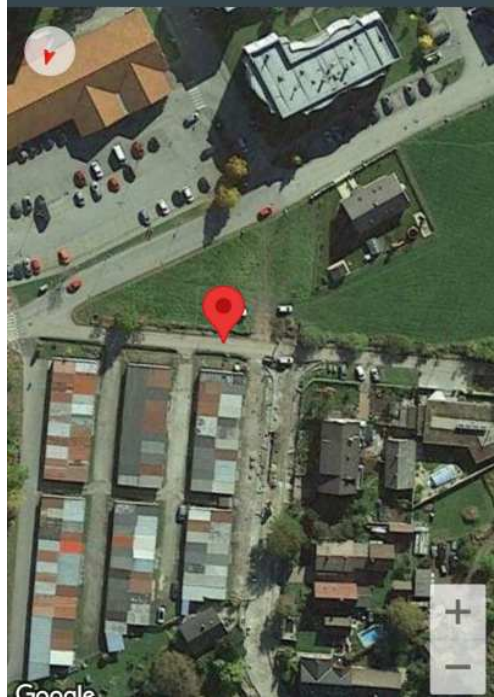
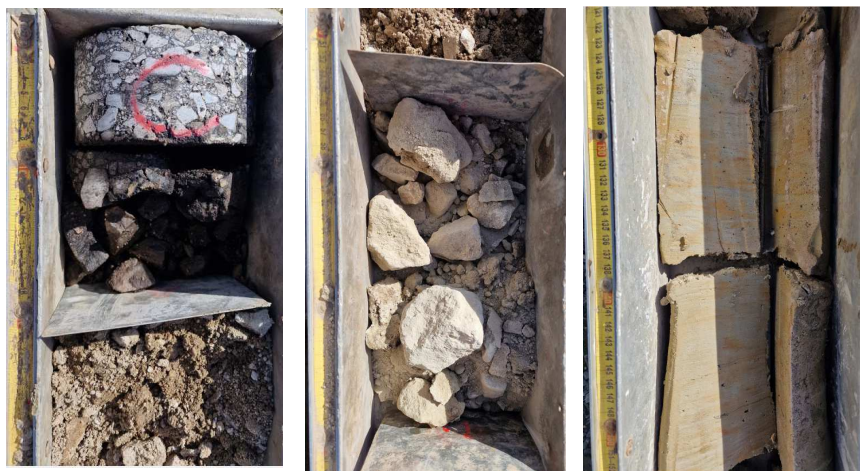
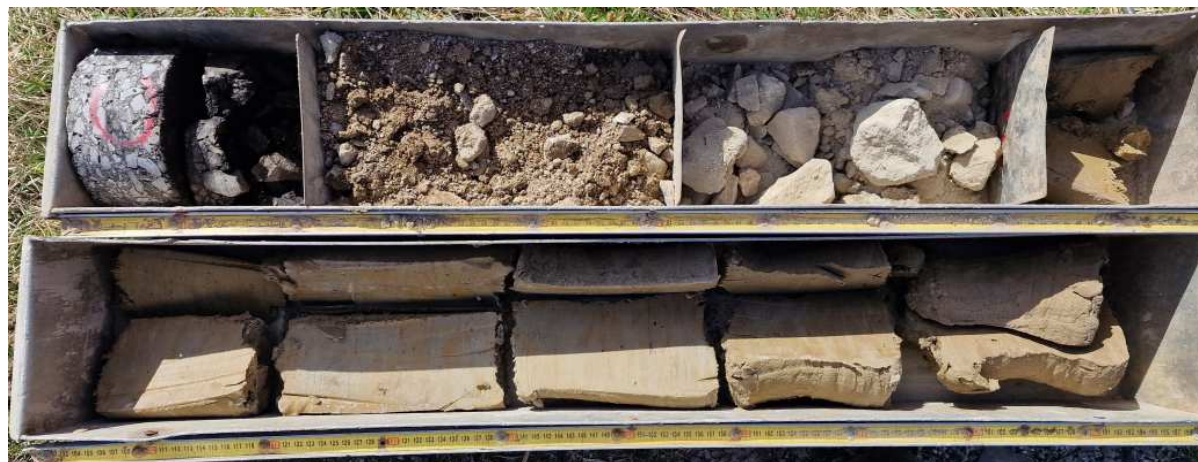
Sonda C:

PS, osa 0,9 m, GPS: 49.012592° S, 14.754579° V

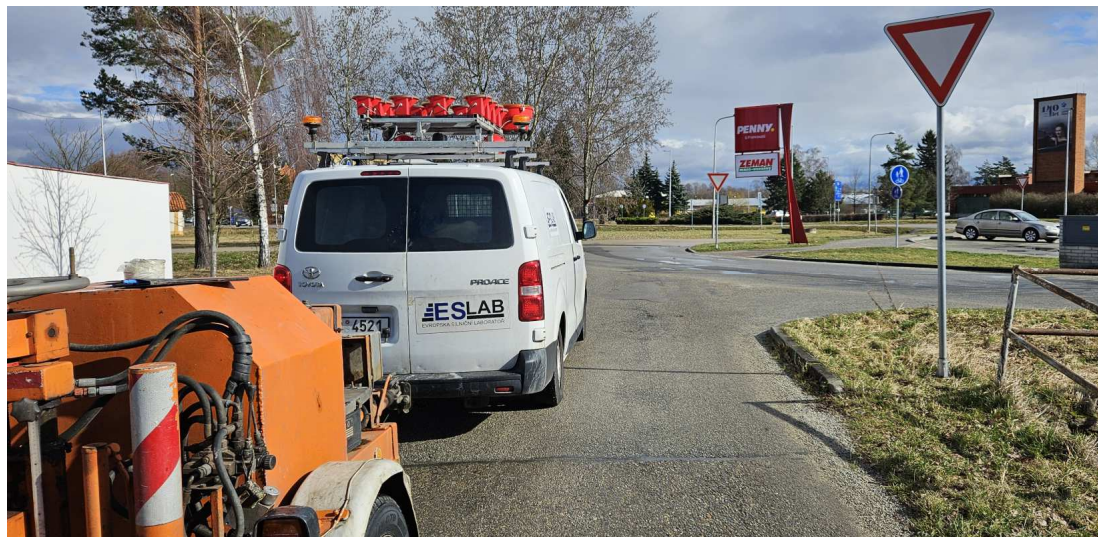
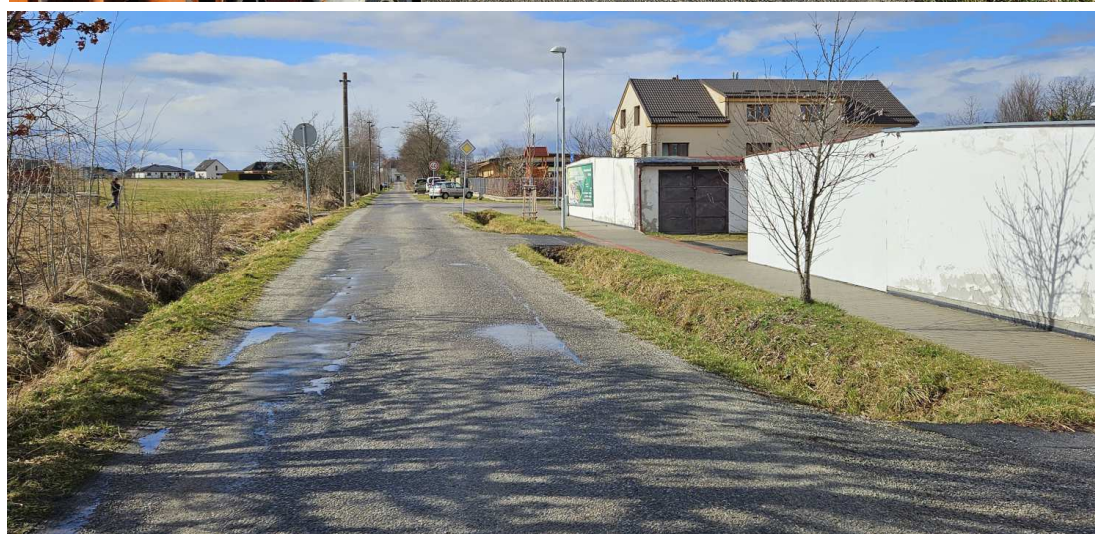
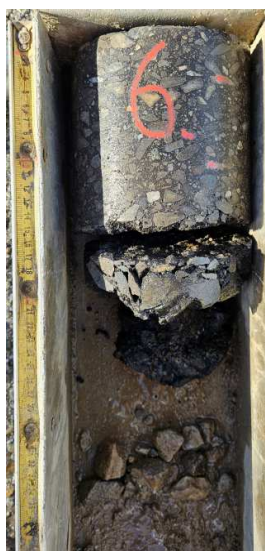
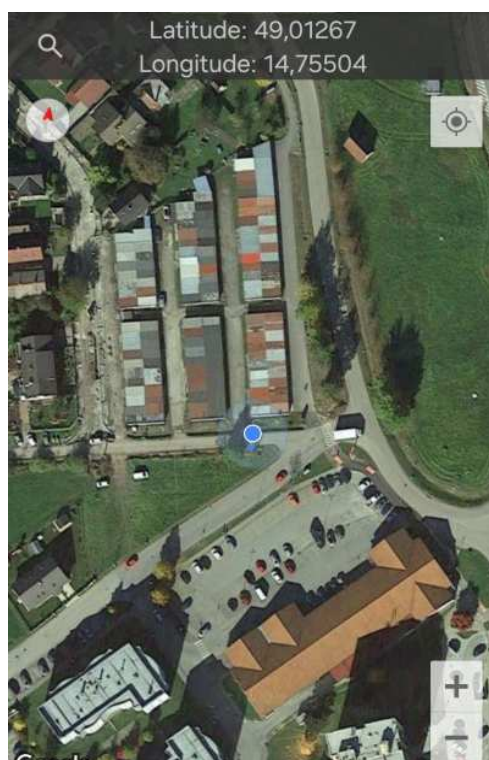
Sonda 6:

GPS: 49.01267° S, 14.75504° V
