ZPRÁVA Z DIAGNOSTICKÉHO PRŮZKUMU VOZOVKY

„MK ul. Sídliště Třeboň u spol. Reprogen“

Objednatel zprávy:	Město Třeboň
Sídlo objednatele:	Palackého nám. 46/II, 397 01 Třeboň
Účel zprávy:	Diagnostický průzkum vozovky a doporučení pro PD
Zprávu provedl:	Milan BECK, DiS., Petr MARTSCHINI, Martin HOŠEK
Číslo zprávy:	P105/2024
Realizace:	06/2024

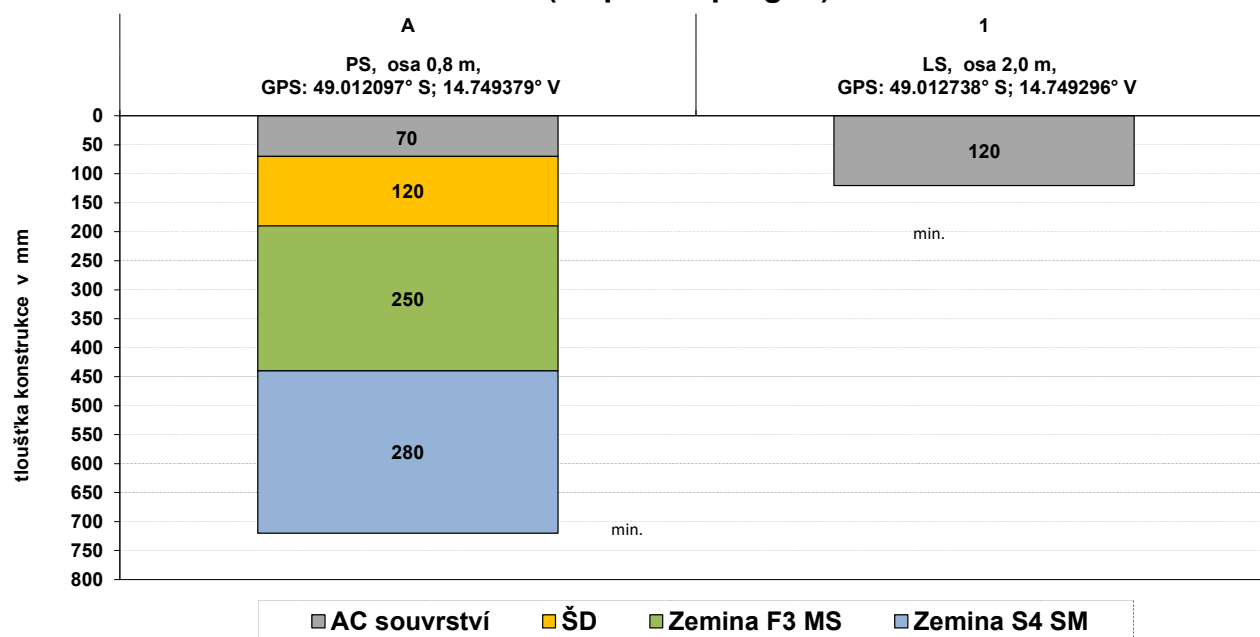
Grafické znázornění konstrukce vozovky - MK ul. Sídliště, Třeboň (u spol. Reprogen)

staničení km	vrstva 1	vrstva 2	vrstva 3	vrstva 4
A	PS	70 mm	120 mm	250 mm	280 mm
	osa 0,8 m	ACO	ŠD	Zemina F3 MS	Zemina S4 SM
	GPS: 49.012097° S 14.749379° V	0/22 mm	0/90 mm	hlína písčitá F3 MS	písek hlinitý S4 SM
1	LS	50 mm	70 mm		
	osa 2,0 m	ACO	ACL		
	GPS: 49.012738° S 14.749296° V	0/22 mm	0/22 mm

- byly identifikovány na všech sondách.
- Kryt je tvořen 1-2 AC vrstvami,
- AC vrstvy jsou o průměrné tl. 95 mm s rozpětím 70-120 mm
- vrstvy jsou degradované s četnými poruchami

- V konstrukci původní vozovky se vyskytuje nestmelená vrstva, kterou lze zařadit jako hrubozrnnou směs kameniva HDK 0/90, kterou lze vizuálně zařadit jako ŠDB 0/90
 - Vrstva byla identifikována v subtilní tloušťce 120 mm

- V trase byla zaznamenána v pozici AZ hlinitá zemina F3 MS pravděpodobně rostlý terén – podorniční vrstva a v podloží pak písčítá zemina S4 SM – viz popis sond)
- Obě zeminy jsou ve smyslu ČSN 73 6133 podmíněčně vhodné a nebezpečně namrzavé zeminy, které jsou vysoce senzitivní na obsah vody, kdy se zvyšující se úrovní saturace radikálně a negativně mění své geotechnické parametry.

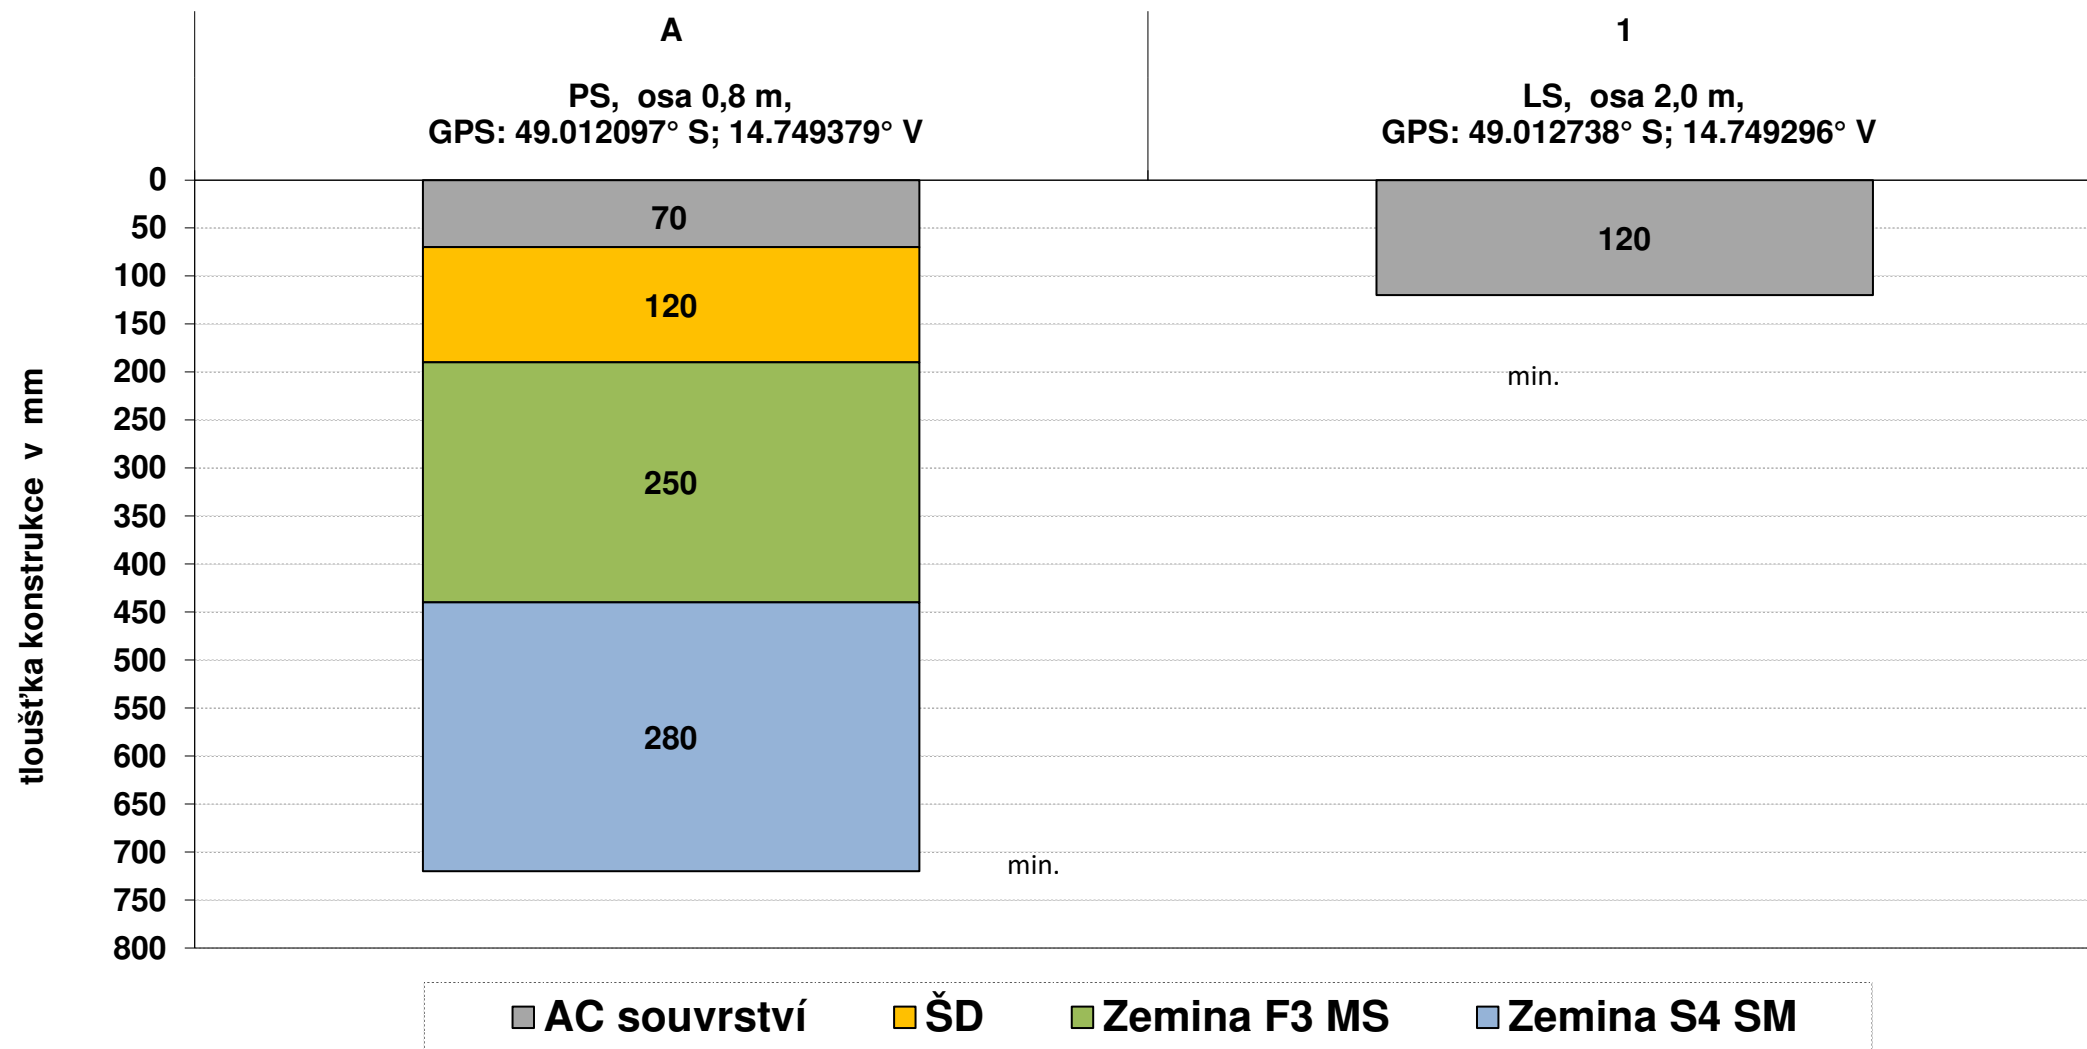
Grafické znázornění konstrukce vozovky - MK ul. Sídliště, Třeboň (u spol. Reprogen)

staničení km	vrstva 1	vrstva 2	vrstva 3	vrstva 4
A	PS osa 0,8 m GPS: 49,012097° S 14,749379° V	70 mm ACO 0/22 mm	120 mm ŠD 0/90 mm	250 mm Zemina F3 MS hlína písčitá F3 MS	280 mm Zemina S4 SM písek hlinitý S4 SM
	LS osa 2,0 m GPS: 49,012738° S 14,749296° V	50 mm ACO 0/22 mm	70 mm ACL 0/22 mm		
1

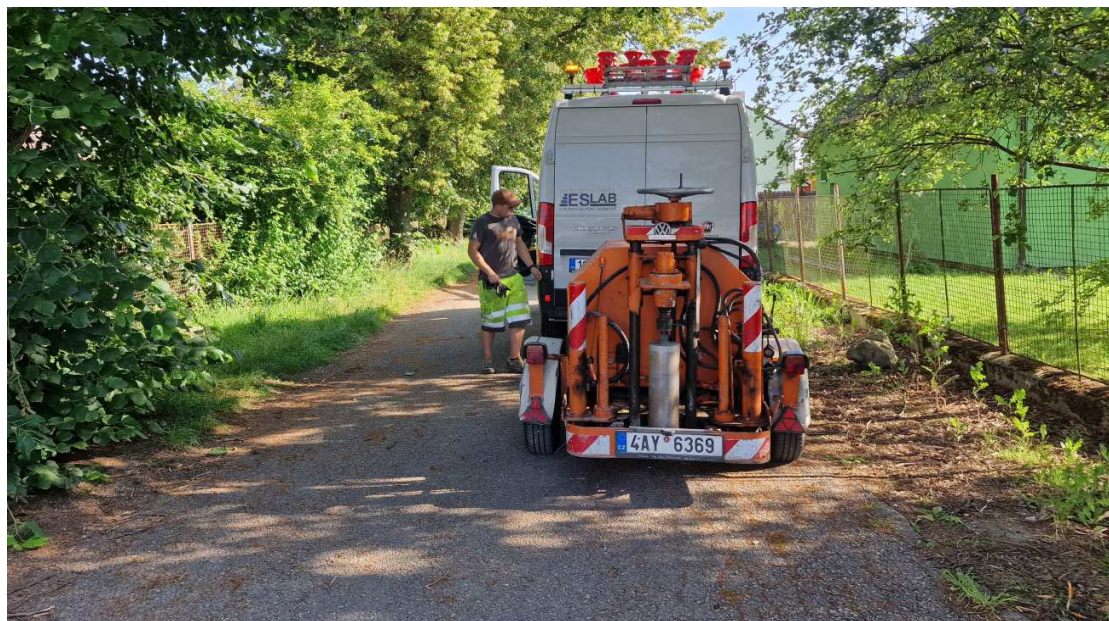
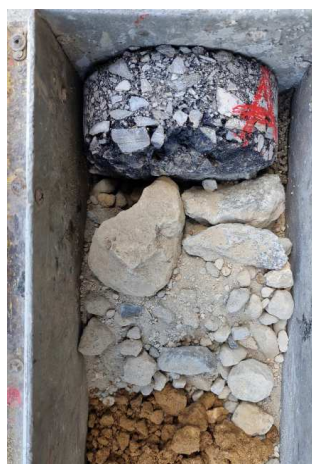
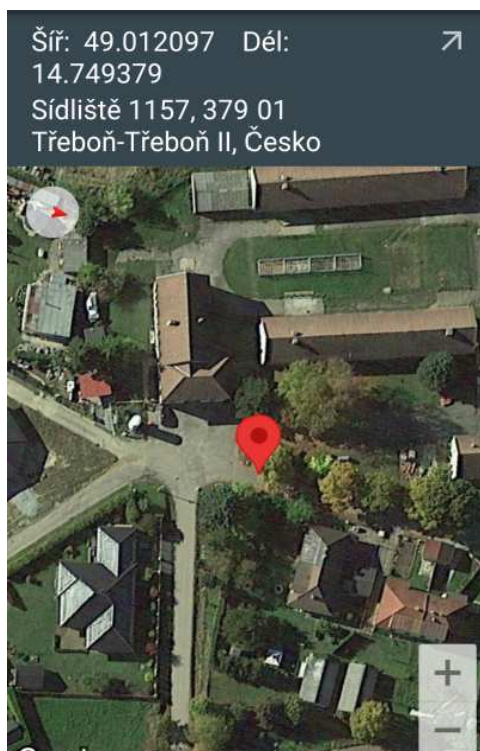
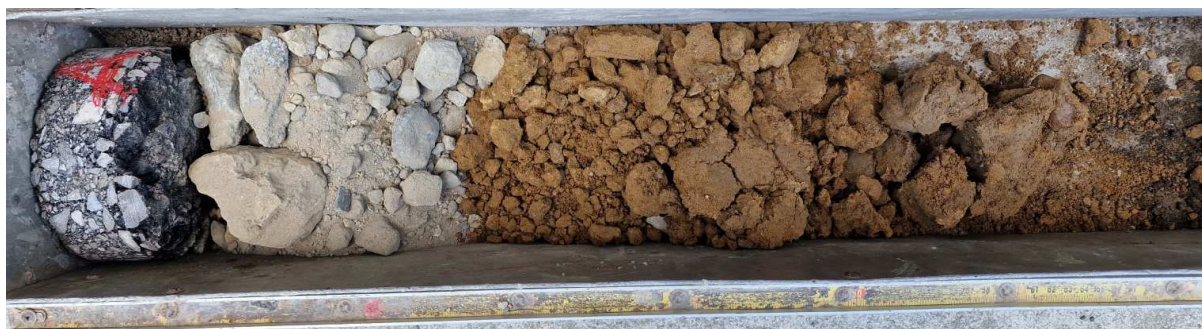
Sonda A:

PS, osa 0,8 m, GPS: 49.012097° S; 14.749379° V

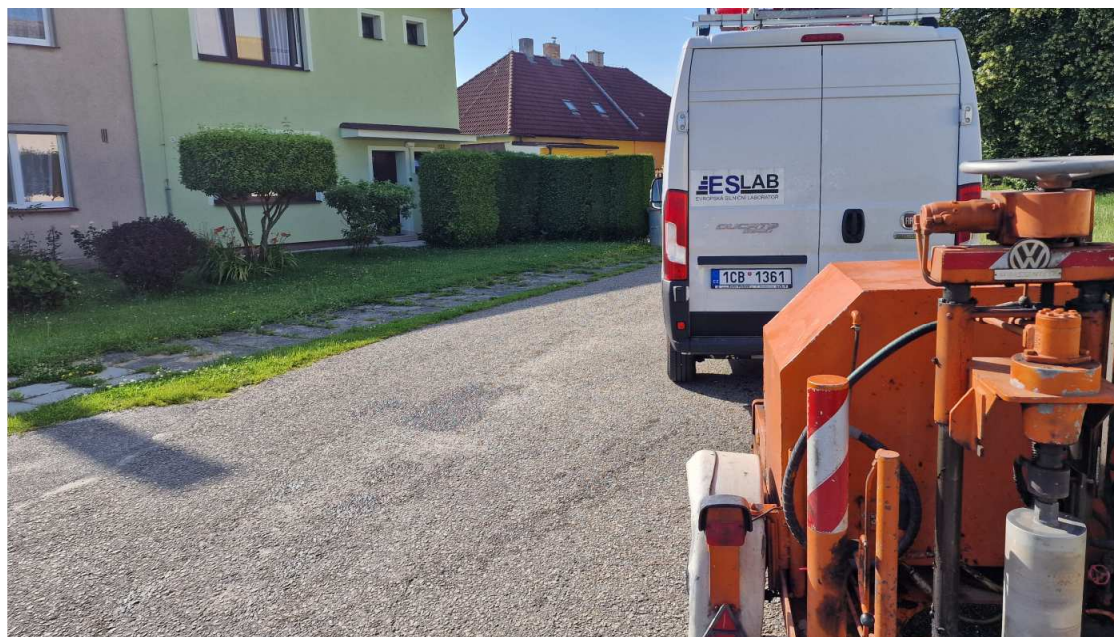
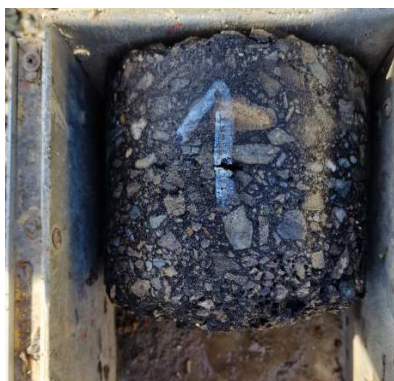
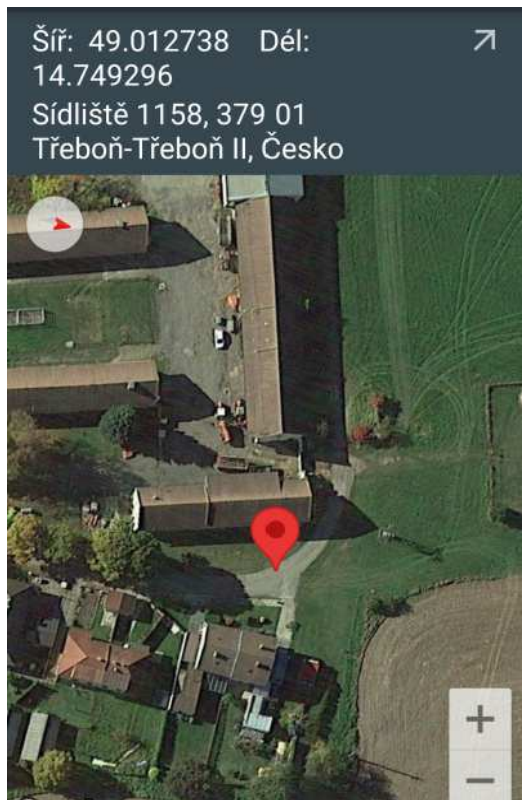
Sonda 1:

LS, osa 2,0 m, GPS: 49.012738° S; 14.749296° V
