POHLED P2 – JIHOVÝCHODNÍ

<div><div><div></div></div><div>J.Hradec s.r.o. Jarošovská 753/II Jindřichův Hradec PSČ: 377 01 tel.:384 371 011 tel.:384 724 850 e–mail: jpsjh@jpsjh.cz</div></div>	Vedoucí projektu: ING ŠPULÁK MILAN Autorizovaný inženýr pro pozemní stavby Registr. v ČKAIT č. 0100074		Kreslil: Ing. Jan Kraus	Kontrola: Ing. Milan Špulák
	Akce: ZATEPLENÍ DPS II CHELČICKÉHO ČP. 2, TŘEBOŇ		Investor: Město Třeboň	
			Obec: Třeboň	
			Stupeň PD: pro provedení stavby	
	Obsah: POHLED P2 – JIHOVÝCHODNÍ STÁVAJÍCÍ STAV		č.výkresu: D.1.09	č.paré:
Datum: XI.2015		Arch. č.: 15079	Měřítko: 1:100	Formát : 3xA4

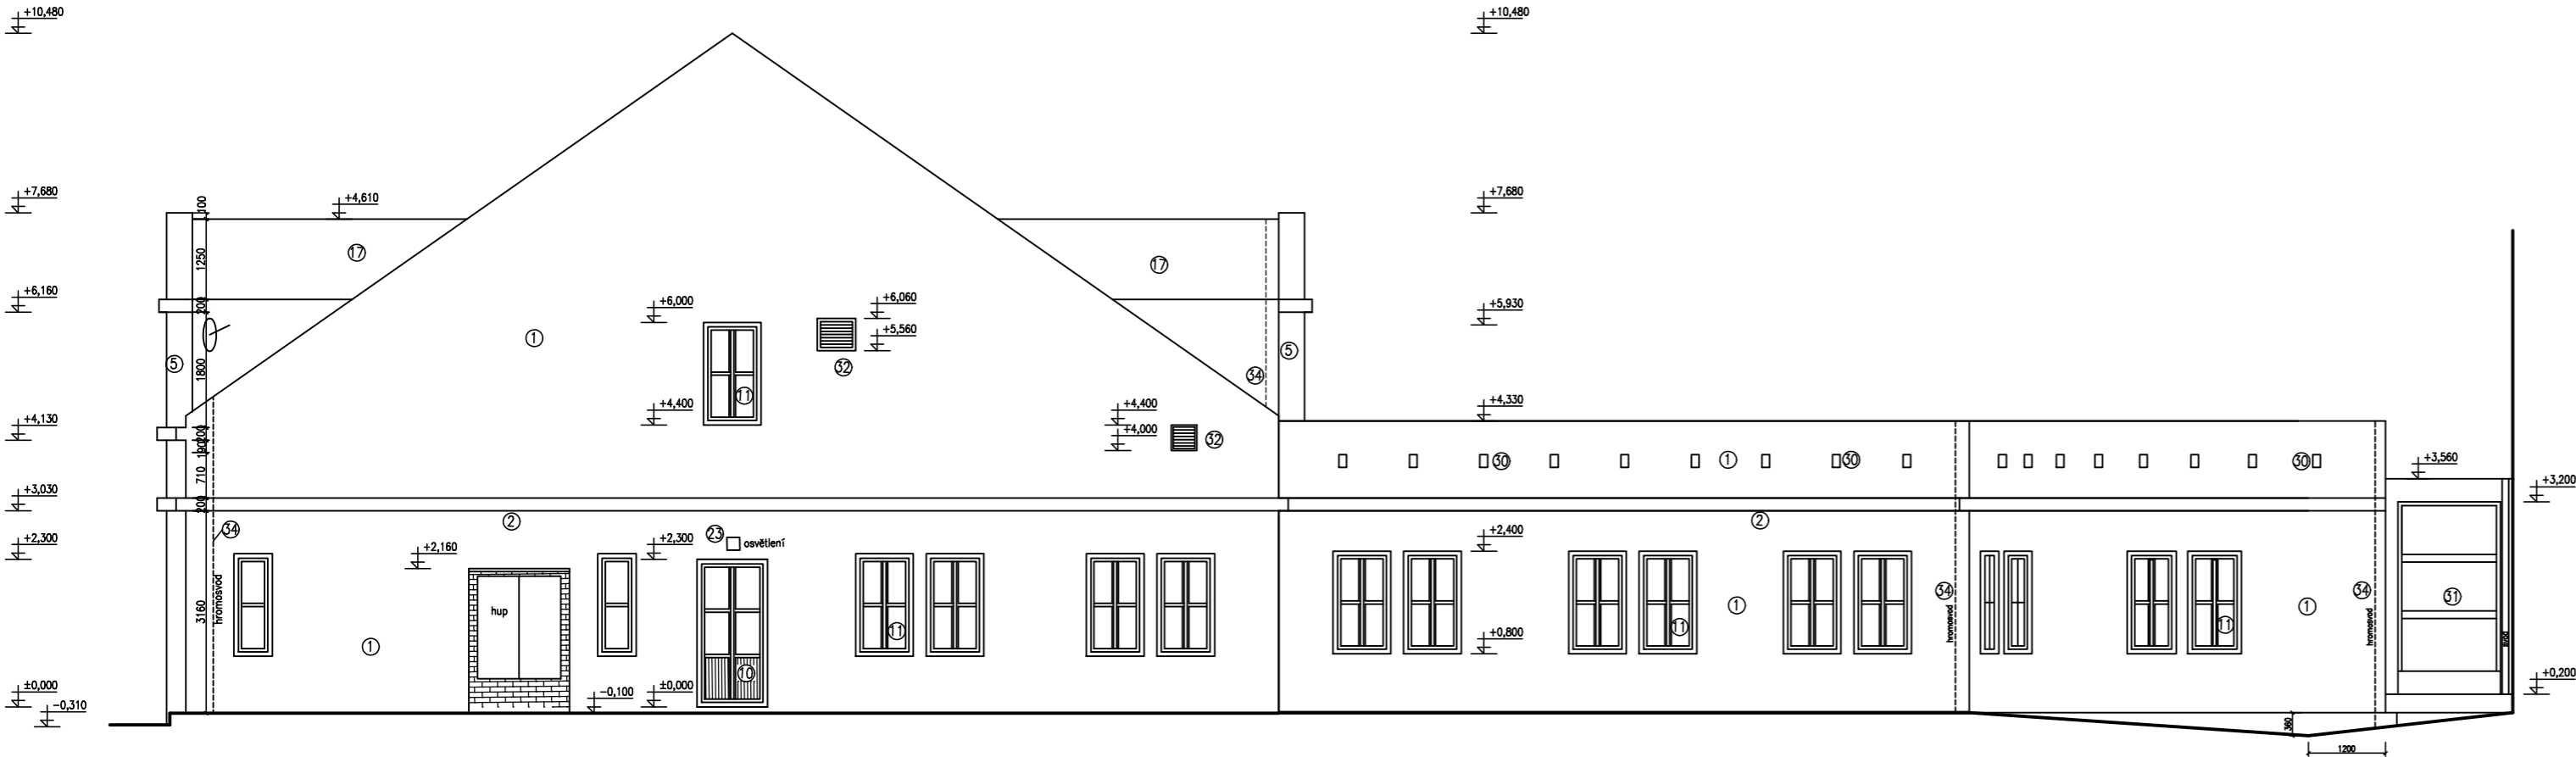
- * FASÁDA
 - STÁVAJÍCÍ STAV POVRCHU OBVODOVÉHO PLÁŠTĚ JE PROVEDEN Z VÁPENOCEMENTOVÉ ŠTUKOVÉ OMÍTKY
 - SOUČASNÝ TECHNICKÝ STAV OMÍTEK Z 30% DEGRADOVÁN
 - POVRCHOVÝ NÁTĚR VE VAZBĚ NA DEGRADOVANÝ PŮVODNÍ PODKLAD PRAVIDELNĚ OBNOVOVÁN

- FASÁDNÍ BARVA – BAREVNÝ ODSŤÍN NÁTĚRU – PŘEDPOKLAD LOMENÁ BILÁ – PÍSKOVÁ– SHODNÝ S 1. ETAPOU DPS
 - ZNAČNĚ LOKÁLNĚ DEGRADOVANÉ ČÁSTI OMÍTEK VIZ GRAFIKA

- PODEZDÍVKA – SOKL : NEPROVEDENO, IZOLACE ČÁSTI OBJEKTU ODHALENA NA ZÁKL. PASE A BETONOVÝCH CIHLÁCH
- * STŘEŠNÍ KRYTINA
 - SKLÁDANÁ BETONOVÁ – KM BETA – STÁVAJÍCÍ

- Z JIŽNÍ STRANY ČÁST NAVAZUJÍCÍ PLOCHY VYBETONOVÁNA
 - V ČÁSTI NAVAZUJÍCÍ NA ZATRAVNĚNOU PLOCHU BEZ OKAPOVÉHO CHODNÍKU
- * VÝPLNĚ OTVORŮ
 - STÁVAJÍCÍ VÝPLNĚ OTVORŮ DŘEVĚNÉ, JEDNODUCHÉ ZASKLENÍ TEPELNĚ–IZOLAČNÍMI SKLY, BARVA HNĚDÁ, NETĚSNÉ

- * KONSTRUKCE LOUBÍ
 - TVRDÁ KONSTRUKCE STROPU OSAZENA NA PRŮVLAKY A SLOUPY. PROFILACE PRŮVLAKU BUDE V ZATEPLOVACÍM SYSTÉMU NADÁLE DODRŽENA (ŠÍŘE CCA 500 MM, VÝŠE CCA 70 AŽ 80 MM).

- * STÁVAJÍCÍ OBJEKT DOMU S PEČOVATELSKOU SLUŽBOU JE OMÍTNUT VÁPENOCEMENTOVOU OMÍTKOU
- * STÁVAJÍCÍ OMÍTKY , MALBY A NÁTĚRY JSOU V DEGRADOVANÉM STAVU
- * VÝPLNĚ OTVORŮ JSOU DŘEVĚNÉ – VÝŽILÉ – NETĚSNÉ
- * V MĚSÍCI ŘÍJNU BYLO PROVEDENO ČÁSTEČNÉ DOPLŇKOVÉ ZAMĚŘENÍ OBJEKTU
- * STÁVAJÍCÍ PROVEDENÍ OMÍTEK JE BEZ ZVÝŠENÉHO SOKLU S DOTAŽENÍM OMÍTEK AŽ K ÚROVNI TERÉNU
- * V ÚROVNI STYKU S TERÉNEM JE PATRNA PONIČENÁ IZOLACE PROTI ZEMNÍ VLHKOSTI. TATO JE NATAVENA NA ROZŠÍŘENÝ ZÁKLADOVÝ PAS, ČI NA BETONOVÉ CIHLY.
- * DEGRADOVANÁ MÍSTA LOKÁLNĚ VE VĚTŠÍ MÍŘE NARUŠENÁ JSOU OZNAČENA V GRAFICKÉ ČÁSTI.
- * STŘEŠNÍ KRYTINA JE BETONOVÁ SKLÁDANÁ (KM BETA) ČERVENÉHO ODSŤÍNU
- * VEŠKERÉ ROZMĚRY JE NUTNO NA STAVBĚ OVĚŘIT PŘEMĚŘENÍM.
- * KONSTRUKČNÍ VAZBY BUDOU UPŘESNĚNÝ VÝROBNÍ DOKUMENTACÍ A A.D.
