Odborný posudek

Ocelová konstrukce sportovní haly v Třeboni

Projekt: Město Třeboň: Sportovní hala

Zpráva č.: IOK 22-17-01 Ocelová konstrukce sportovní haly – odborný posudek

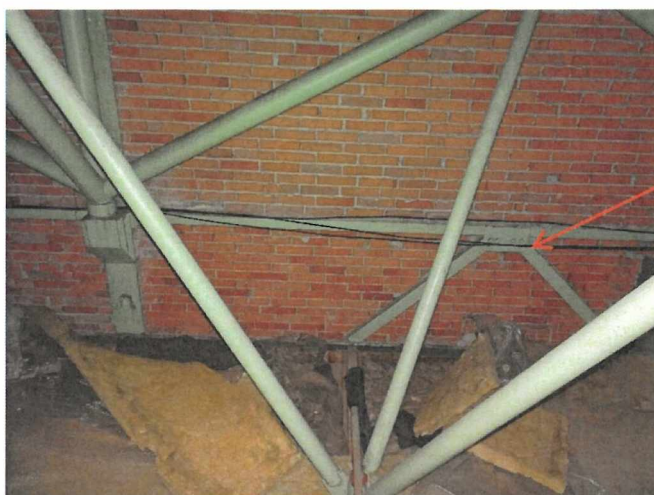
horní část stěnového ztužidla Z3
ve štitové stěně (řada 17)

Obr. 3.6: Stěnová ztužidla – vybrané fotografie

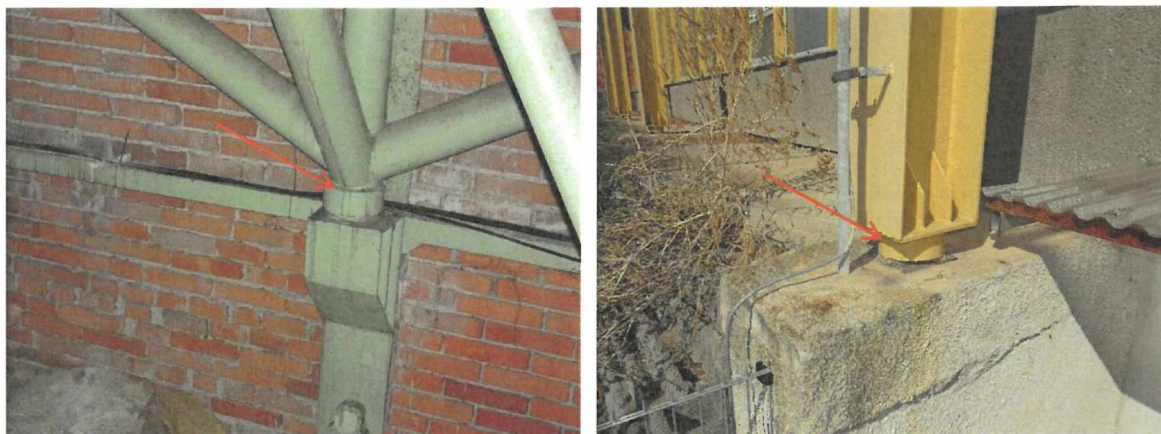
Obr. 3.8: Konstruktivní řešení kloubového spoje (vlevo – uložení stropní desky na sloup; vpravo – uložení sloupu na základ)

Uložení příhradové stropní desky na obvodové sloupy je navrženo jako kloubové - realizace pomocí nasunutí dvou kruhových trubek odlišných průměrů. Obdobným způsobem je rovněž realizováno uložení obvodových sloupů na kotevní desky (obrázek 3.8). Vodorovnou tuhost objektu tedy zajišťují stěnová ztužidla (vždy jedno ztužidlo v obvodové stěně) a smykově tuhá příhradová stropní deska.

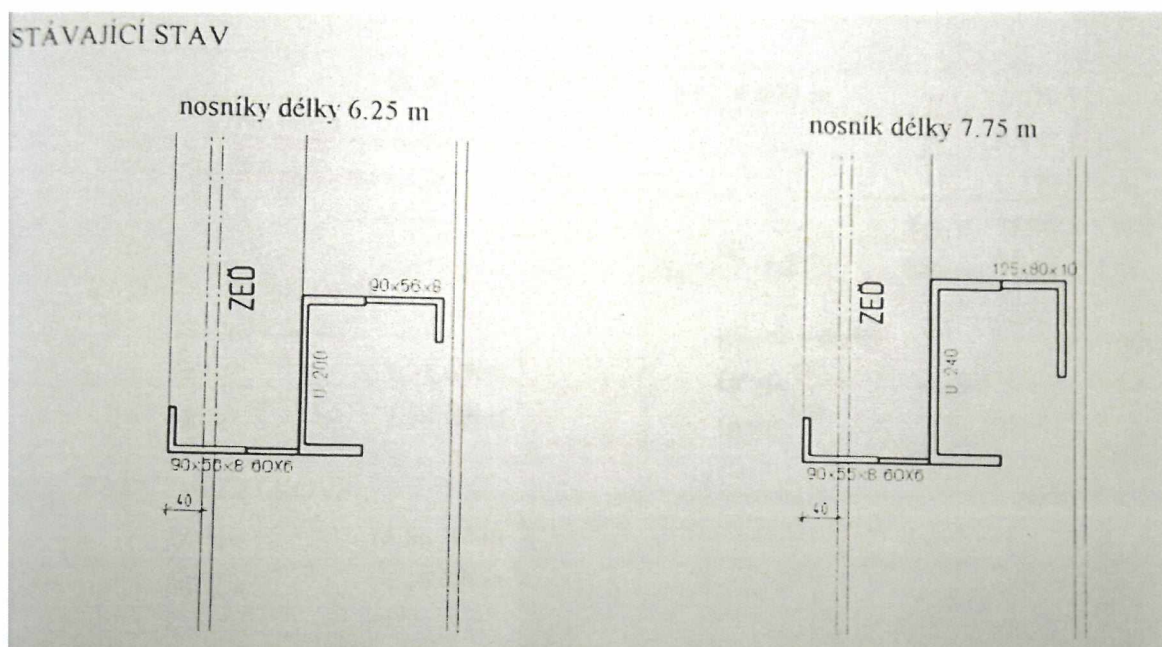
Obr. 3.12: Průřezy paždíků podle dokumentu [12]

Horní část podélných obvodových stěn je nesena paždíky (netradiční svařovaný průřez – viz obrázek 3.12), které jsou pomocí šroubového spoje se dvěma šrouby M16 uchyceny do obvodových nosných sloupů, viz obrázek 3.13. Obvodové stěny jsou podle dokumentu [12] vyzděny ze spárového režného lícovaného zdiva v celkových tloušťkách 150 mm (podélné stěny v úrovni mezistřešního prostoru), 300 mm (štíťové stěny v úrovni mezistřešního prostoru), 510 mm (štíťové stěny v úrovni interiéru haly), viz obrázek 3.14.
