ZPRÁVA Z DIAGNOSTICKÉHO PRŮZKUMU VOZOVKY

„MK ul. Na Chmelnici, ul. Vrchlického, Třebon“

Objednatel zprávy: WAY Projekt, s.r.o.
Sídlo objednatele: Jarošovská 1126; 377 01 Jindřichův Hradec
Účel zprávy: Diagnostický průzkum vozovky a doporučení pro PD
Zprávu provedl: Milan BECK, DiS., Petr MARTSCHINI, Martin HOŠEK
Číslo zprávy: P153/2023
Realizace: 07-08/2023

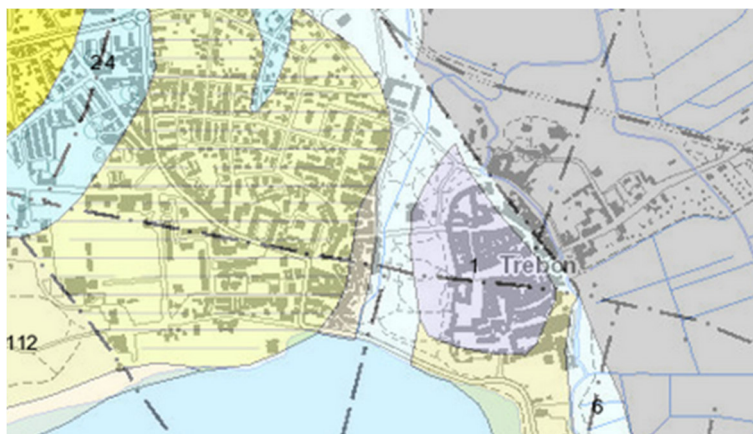
Geologie území

sladkovodní až brakické	sediment zpevněný	pískovce, slepence, jílovce a prachovce	Český masiv - pokryvné útvary a postvariské magmatity	křída
fluviální nečlenené + sedimenty vodních nádrží	sediment nezpevněný	nivní sediment	Český masiv - pokryvné útvary a postvariské magmatity	kvartér
