„Stezka podél silnice II/154 na hrázi rybníka Svět v Třeboni“

Objednatel zprávy:	Správa a údržba silnic Jihočeského kraje,
Sídlo objednatele:	Nemanická 2133/10, 370 10 České Budějovice
Účel zprávy:	Diagnostický průzkum vozovky
Zprávu provedl:	Milan BECK, DiS., Petr MARTSCHINI, Martin HOŠEK
Číslo zprávy:	P06-2021

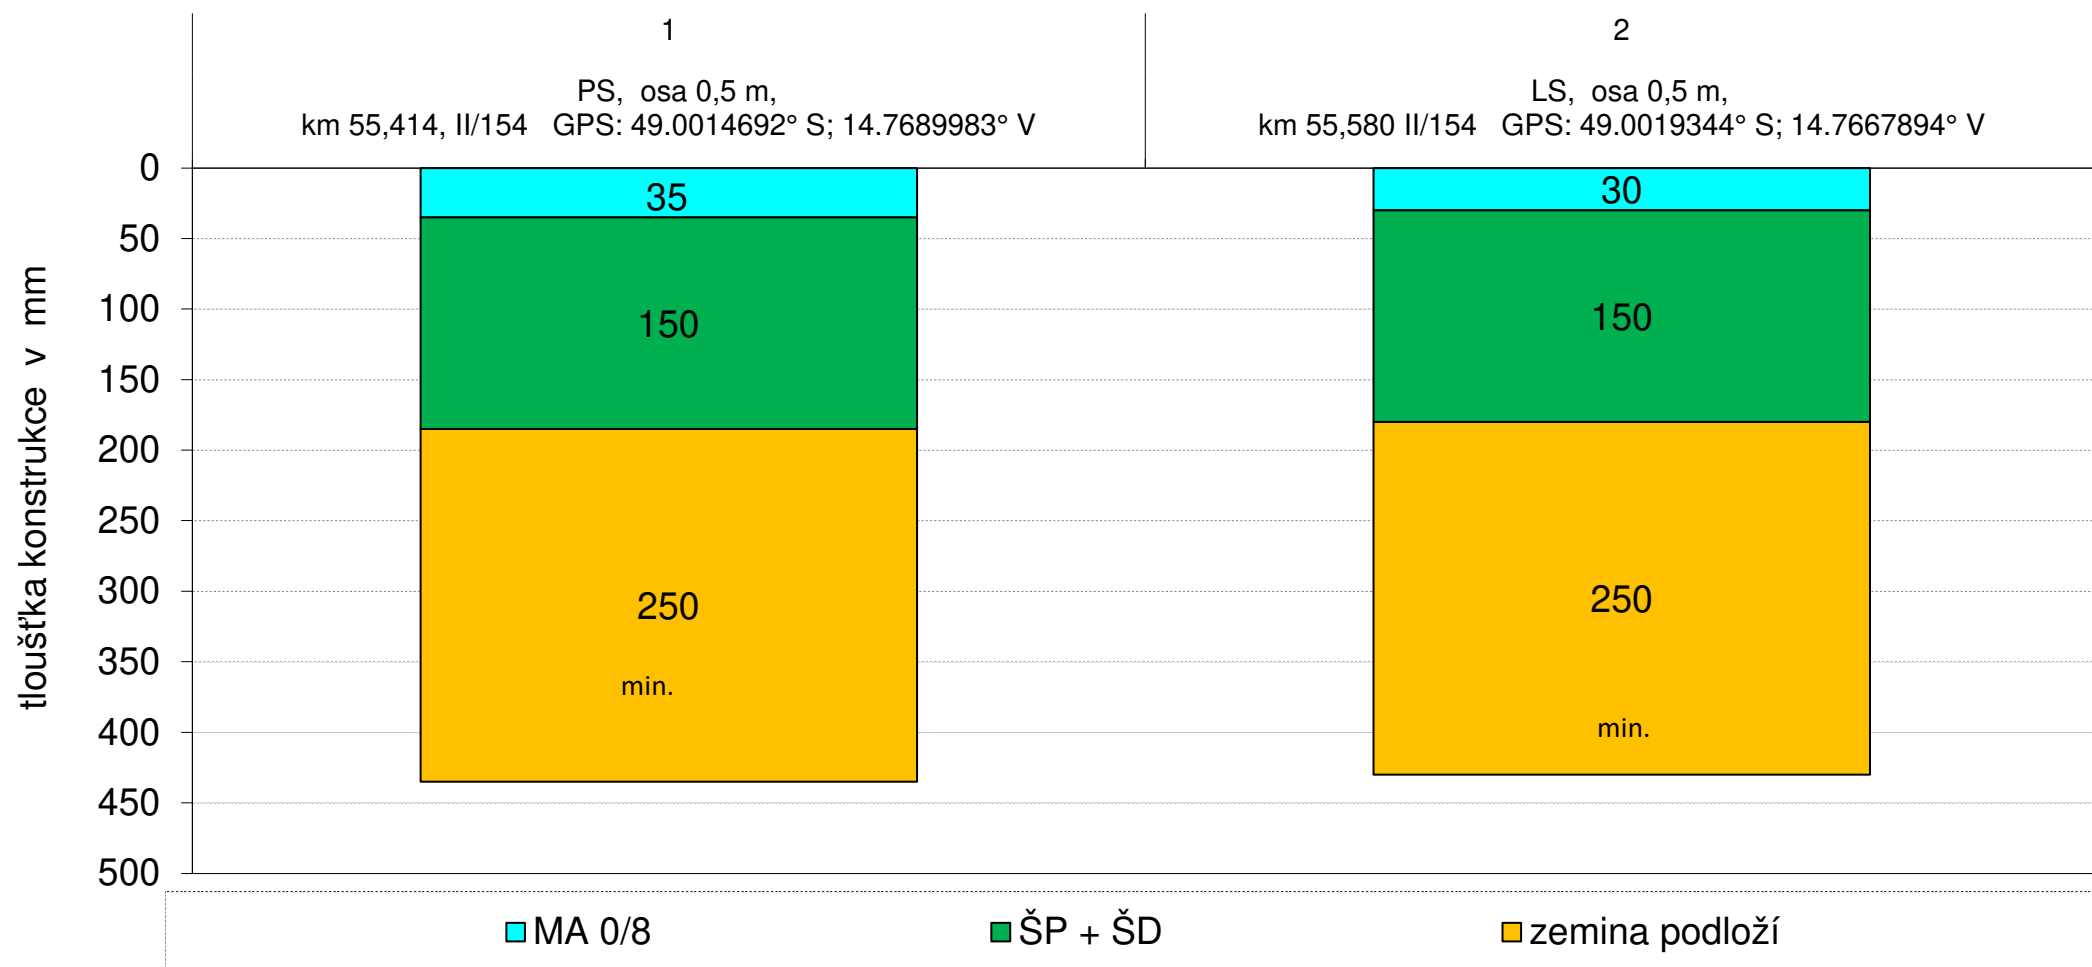
Grafické znázornění konstrukce vozovky - Stezka podél silnice II/154 na hrázi rybníka Svět v Třeboni

- Asfaltové souvrství je tvořeno 1 vrstvou z litého asfaltu, vrstva je degradované a porušené trhlinami různého původu
- mocnost MA je obdobná a byla zastižena v mocnosti 30-35 mm.

staničení km	vrstva 1	vrstva 2	vrstva 3
1	PS osa 0,5 m km 55,414, II/154 GPS: 49.0014692° S 14.7689983° V	35 mm MA 0/8 mm	15 mm ŠP+ŠD 0/16 mm	250 mm Zemina podloží štěrk hlinitý G4 GM
2	LS osa 0,5 m km 55,580 II/154 GPS: 49.0019344° S 14.7667894° V	30 mm MA 0/8 mm	150 mm ŠP+ŠD 0/16 mm	250 mm Zemina podloží + RSM R B písek s příměsí jemnozrnné zeminy S3 S-F
