STAVEBNĚ TECHNICKÝ PRŮZKUM VČETNĚ NÁVRHU OPRAVY „Akumulace II – Pravá nádrž“ Vodojem Na Kopečku v Třeboni

Stavebně technický průzkum Akumulace II – pravé nádrže vodojemu akce „Obnova technologie vodojemu Na Kopečku v Třeboni“ byl proveden na základě objednávky firmy Městská Vodohospodářská s.r.o. pod č. 18.OFMV.2020 ze dne 24.11.2020.

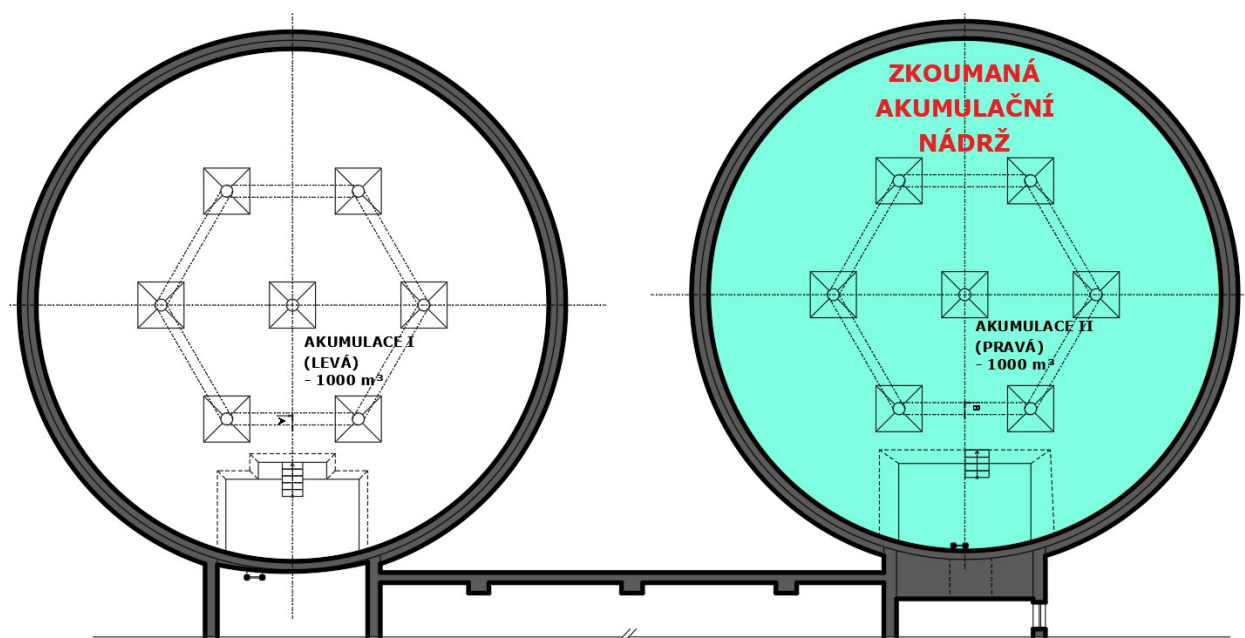
Schéma 1: Půdorys akumulace vodojemu

Zkoumaná akumulací nádrž (Schéma 1 a 2) je kruhového tvaru o průměru 15,0 m. Monolitická stropní konstrukce je uložena jednak na obvodové stěně a dále na šesti obvodových sloupech a jednom sloupu středovém. Stropní konstrukce je zesílena trámy osazenými na obvodových sloupech jejichž rozměry jsou cca 230 – 250 x 350 mm. Průměrná výška nádrže je 5,75 m ode dna s minimálním spádem do odtokové jímky snížené oproti dnu o cca 1,0 m. Konkrétní rozměry jsou patrné ve výkresové části v Odstavci 4.

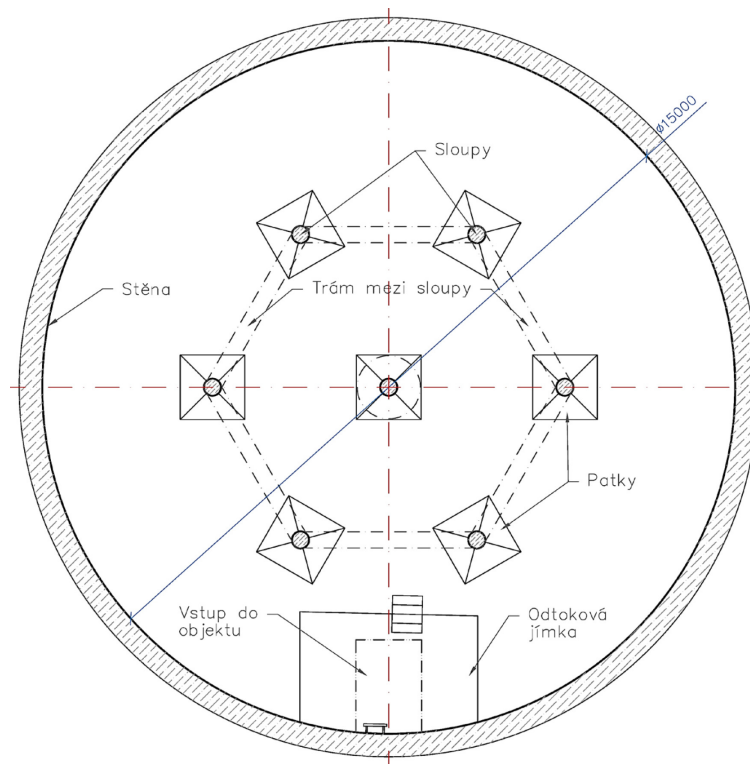
Schéma 2: Půdorys akumulční nádrže vodojemu

V akumulací nádrži jsou na stropní konstrukci patrné zbytky solí po zatékání stropní konstrukcí. Předpokládáme, že tyto zbytky solí jsou vzniklé z vysrážené vody v drobných trhlinkách. Pokud by docházelo k zatékání i v současnosti, je nutné střešní konstrukci před sanací akumulací nádrže opravit.
