## ZPRÁVA Z DIAGNOSTICKÉHO PRŮZKUMU VOZOVKY

**„MK ul. Daskabát Třeboň“**

Objednatel zprávy:	<b>WAY Project, s.r.o.</b>
Sídlo objednatele:	Jarošovská 1126/II. Jindřichův Hradec
Účel zprávy:	Diagnostický průzkum vozovky
Zprávu provedl:	Milan BECK, DiS., Petr MARTSCHINI, Martin HOŠEK
Číslo zprávy:	<b>P74/2021</b>

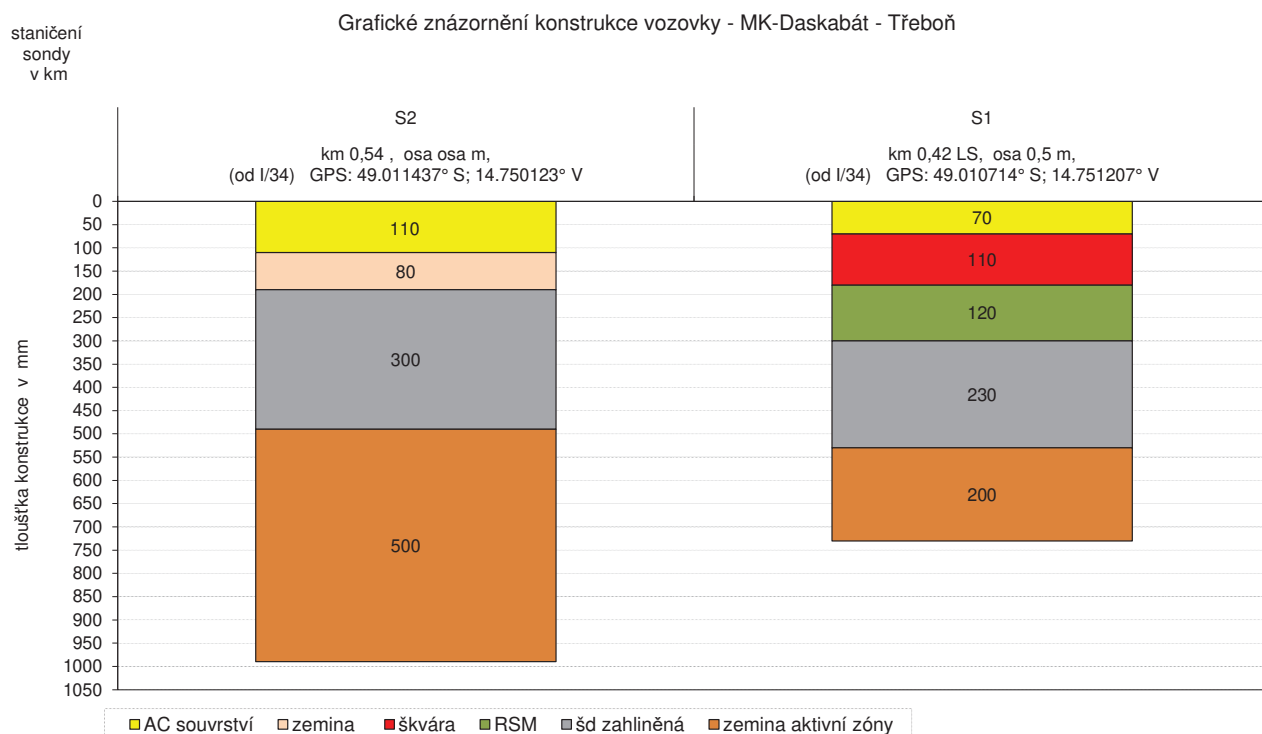
staničení km	vrstva 1	vrstva 2	vrstva 3	vrstva 4	vrstva 5
S2	km 0,54 osa osa m  (od I/34)	45 mm  ACO	65 mm  ACL	80 mm  zemina	300 mm  šd	500 mm  zemina aktivní zóny
	GPS: 49.011437° S 14.750123° V	0/11 mm	0/11 mm	písek hlinitý S4 SM	0/63 mm zahliněná	štěrk hlinitý G4 GM
S1	km 0,42 LS osa 0,5 m  (od I/34)	70 mm  ACO	110 mm  škvára	120 mm  RSM	230 mm  šd	200 mm  zemina a.zóny
	GPS: 49.010714° S 14.751207° V	0/16 mm	0/11 mm	0/16 mm	0/63 mm zahliněná	jíl písčitý F4 CS

- Asfaltové souvrství je tvořeno 1 až 2 vrstvami z asfaltového betonu, vrstvy jsou masivně degradované a porušené trhlinami různého původu až do stádia rozpadu krytu
- mocnost AC souvrství byla identifikována od 70 po 110 mm. Průměrná mocnost AC vrstev je 90 mm.

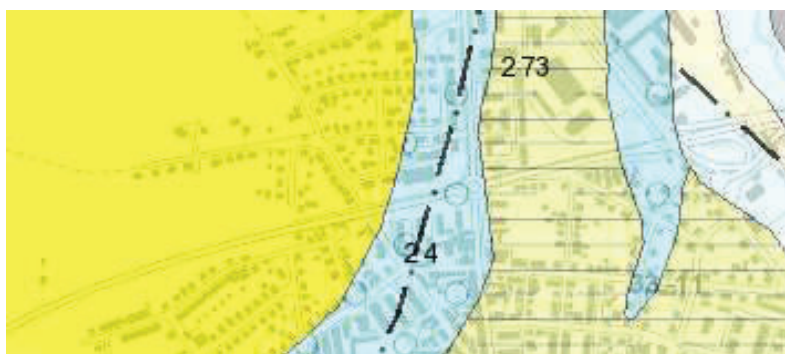
### Geologie území

Geologie území v trase je z pohledu geneze území homogenní. Primárně lze predikovat výskyt sedimentárních zemín. Zastižené zeminy jsou ve shodě s předpoklady ČGS. V příloze je uveden profil inženýrskogeologického vrtu č. 570867 z databáze ČGS.
