ZPRÁVA Z DIAGNOSTICKÉHO PRŮZKUMU VOZOVKY

„MK ul. Nádražní Třeboň“

Objednatel zprávy: WAY Project s.r.o.
Sídlo objednatele: Jarošovská 1126, 377 01 Jindřichův Hradec
Účel zprávy: Diagnostický průzkum vozovky a doporučení pro PD
Zprávu provedl: Milan BECK, DiS., Petr MARTSCHINI, Martin HOŠEK
Číslo zprávy: P48/2024
Realizace: 03-04/2024

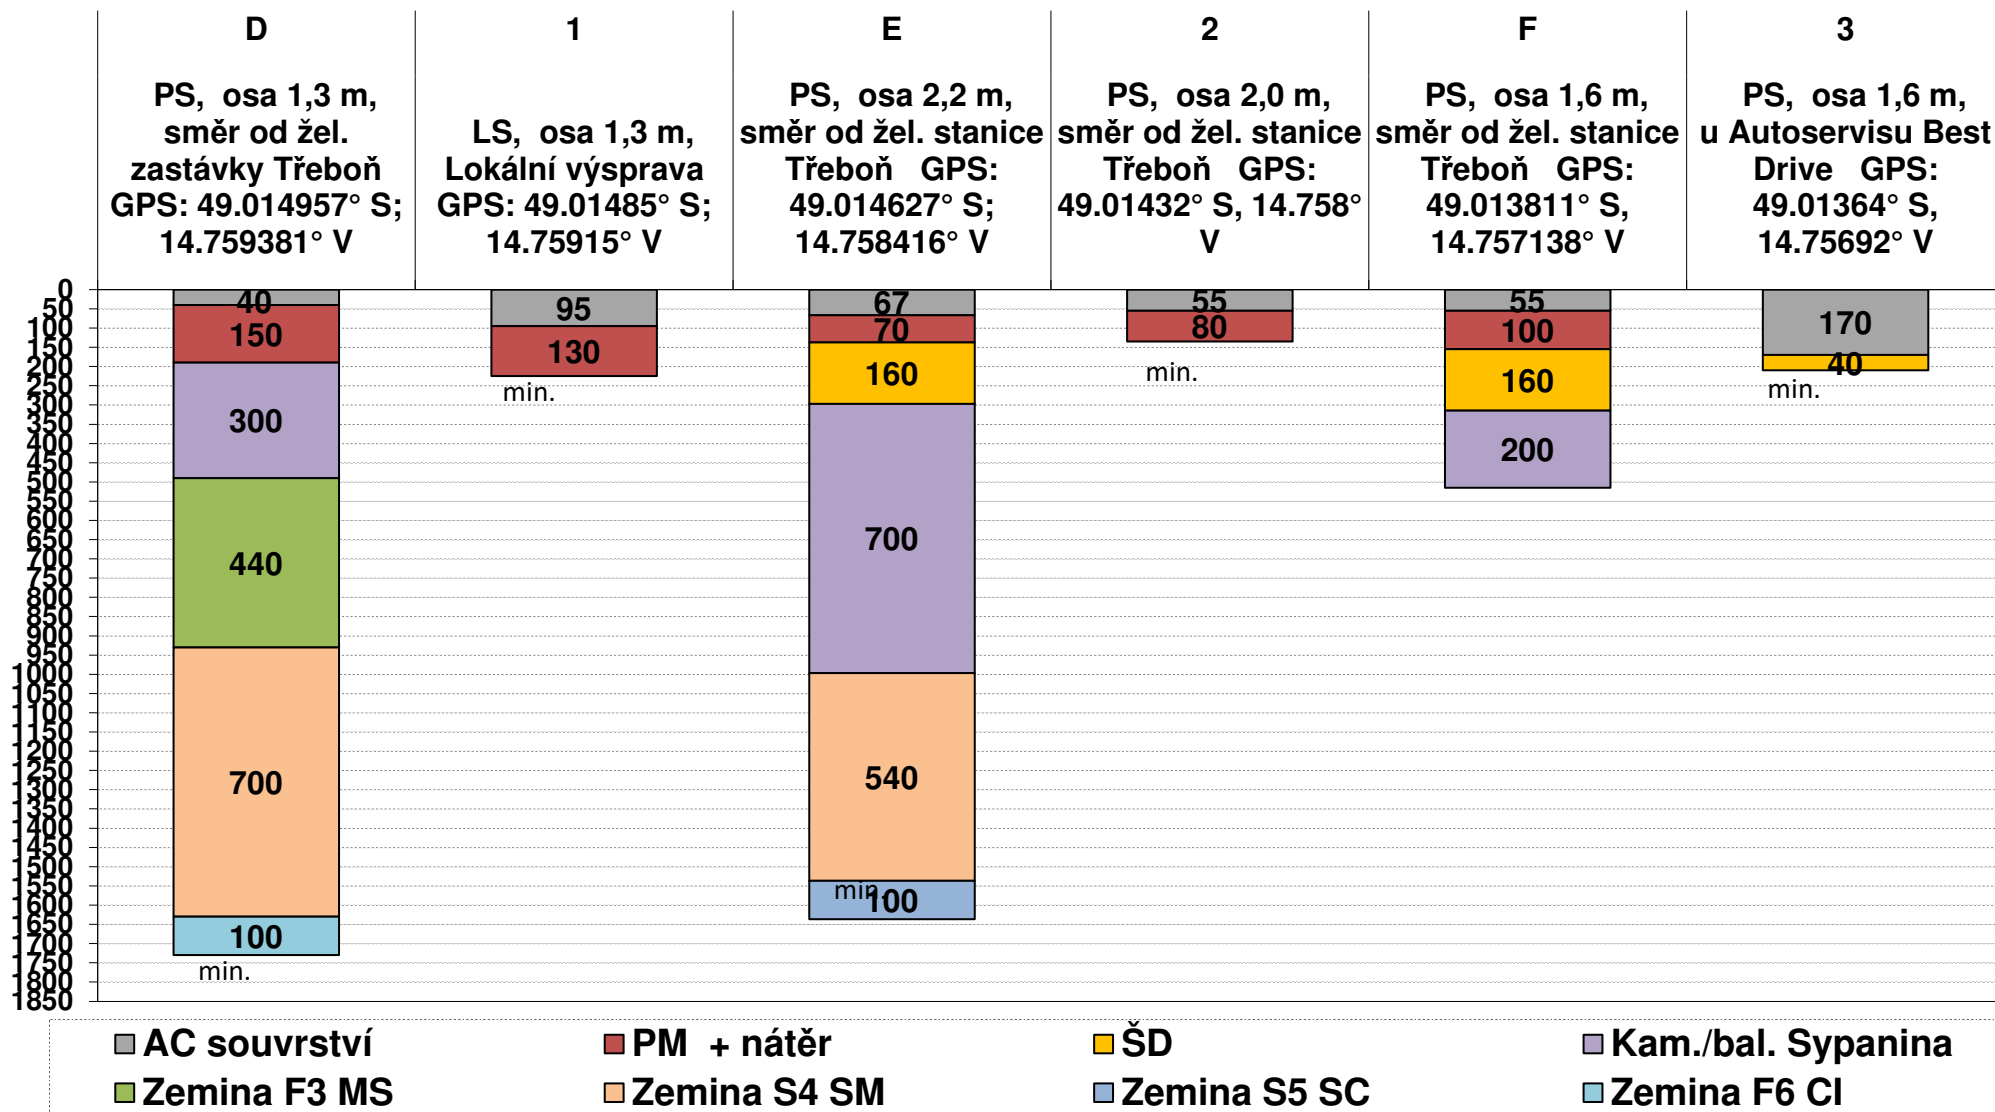
Grafické znázornění konstrukce vozovky - MK Nádražní, Třeboň

**Konstrukce vozovky identifikovaná na sondách
MK Nádražní, Třeboň**

staničení km	vrstva 1	vrstva 2	vrstva 3	vrstva 4	vrstva 5	vrstva 6
D	PS osa 1,3 m směr od žel. zastávky Třeboň GPS: 49.014957° S 14.759381° V	40 mm ACO 0/16 mm	150 mm PM + nátěr 32/63 mm rozpad	300 mm Kam./balv. sypanina 0/250 mm	440 mm Zemina F3 MS píscitá hlína F3 MS	700 mm Zemina S4 SM písek hlinitý S4 SM	min. 100 mm Zemina F6 CI jíl se střední plasticitou F6 CI
	LS osa 1,3 m Lokální výsrava GPS: 49.01485° S 14.75915° V	95 mm ACO + EMK 0/11 mm	min. 130 mm PM + nátěr 0/63 mm				
E	PS osa 2,2 m směr od žel. stanice Třeboň GPS: 49.014627° S 14.758416° V	67 mm ACO 0/11 mm	70 mm PM + nátěr 32/63 mm	160 mm ŠD 0/63 mm	700 mm Kam./balv. Sypanina 0/250 mm	540 mm Zemina S4 SM písek hlinitý S4 SM	min. 100 mm Zemina S5 SC písek jílovitý S5 SC
	PS osa 2,0 m směr od žel. stanice Třeboň GPS: 49.01432° S 14.758° V	55 mm ACO 0/11 mm	min. 80 mm PM + nátěr 0/32 mm				
F	PS osa 1,6 m směr od žel. stanice Třeboň GPS: 49.013811° S 14.757138° V	55 mm ACO 0/16 mm	100 mm PM + nátěr 32/63 mm	160 mm ŠD 0/63 mm	200 mm Kam./balv. Sypanina 0/250 mm nelze provrtat
