ZPRÁVA Z DIAGNOSTICKÉHO PRŮZKUMU VOZOVKY

„MK ul. ul. U Světa a parkoviště v ul. Sportovní Třeboň“

Objednatel zprávy: WAY Project s.r.o.
Sídlo objednatele: Jarošovská 1126, 377 01 Jindřichův Hradec
Účel zprávy: Diagnostický průzkum vozovky a doporučení pro PD
Zprávu provedl: Milan BECK, DiS., Petr MARTSCHINI, Martin HOŠEK
Číslo zprávy: P39/2025
Realizace: 02-03/2025

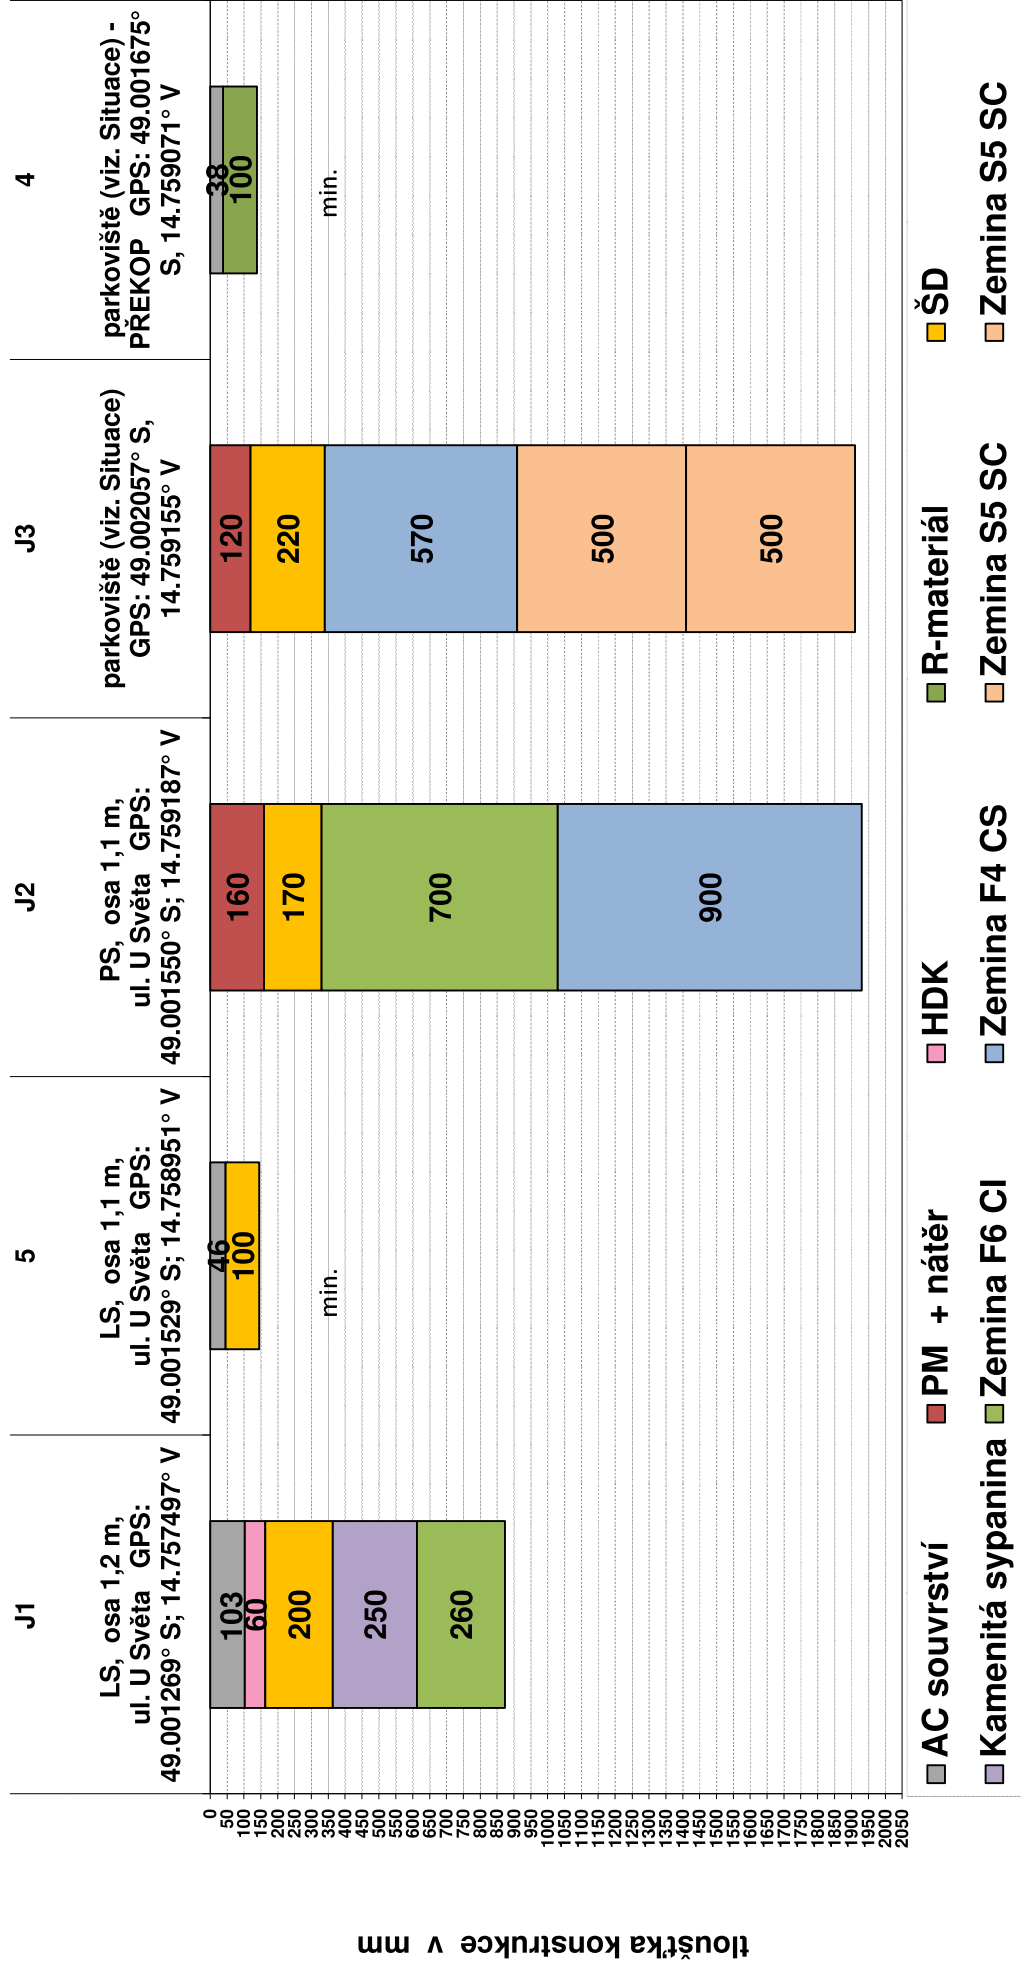
Grafické znázornění konstrukce vozovky - MK ul. U Světa a parkoviště v ul. Sportovní,
Třeboň (stavební úprava komunikace)

Konstrukce vozovky identifikovaná na sondách
MK ul. U Světa a parkoviště v ul. Sportovní, Třeboň (stavební úprava komunikace)
