ZPRÁVA Z DIAGNOSTICKÉHO PRŮZKUMU VOZOVKY

„MK ul. Sídliště Třebon“

Objednatel zprávy: WAY Project s.r.o.
Sídlo objednatele: Jarošovská 1126, 377 01 Jindřichův Hradec
Účel zprávy: Diagnostický průzkum vozovky a doporučení pro PD
Zprávu provedl: Milan BECK, DiS., Petr MARTSCHINI, Martin HOŠEK
Číslo zprávy: P54/2024
Realizace: 03-04/2024

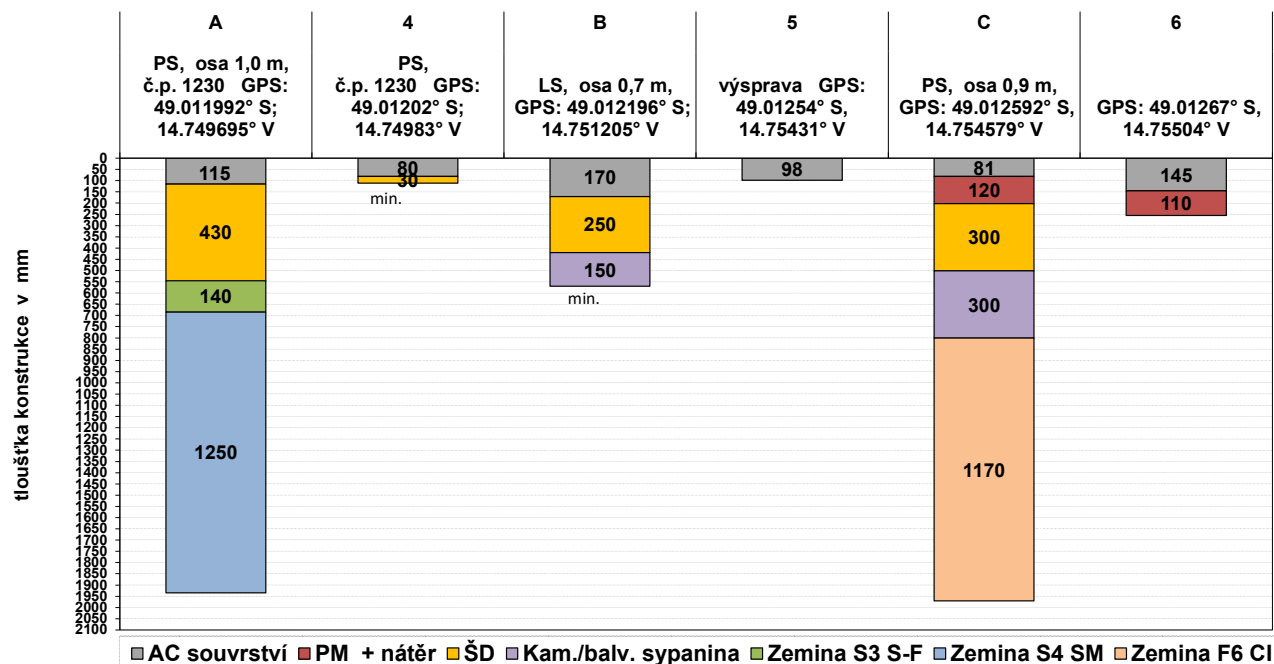
**Grafické znázornění konstrukce vozovky - MK ul. Sídliště, Třeboň
(úsek sil. III/15512 po Reprogen)**

Asfaltové vrstvy:

- byly identifikovány na všech sondách.
- Kryt je tvořen převážně 2 AC vrstvami, na ZÚ pak 3 vrstvami a v překopu na sondě 5 pak 1 AC vrstvou
- AC vrstvy jsou o průměrné tl. 114 mm s rozpětím 80-145 mm
- vrstvy jsou masivně degradované s četnými poruchami
