ZPRÁVA Z DIAGNOSTICKÉHO PRŮZKUMU VOZOVKY

„MK ul. Sídliště Třeboň u spol. Reprogen“

Objednatel zprávy:	Město Třeboň
Sídlo objednatele:	Palackého nám. 46/II, 397 01 Třeboň
Účel zprávy:	Diagnostický průzkum vozovky a doporučení pro PD
Zprávu provedl:	Milan BECK, DiS., Petr MARTSCHINI, Martin HOŠEK
Číslo zprávy:	P105/2024
Realizace:	06/2024

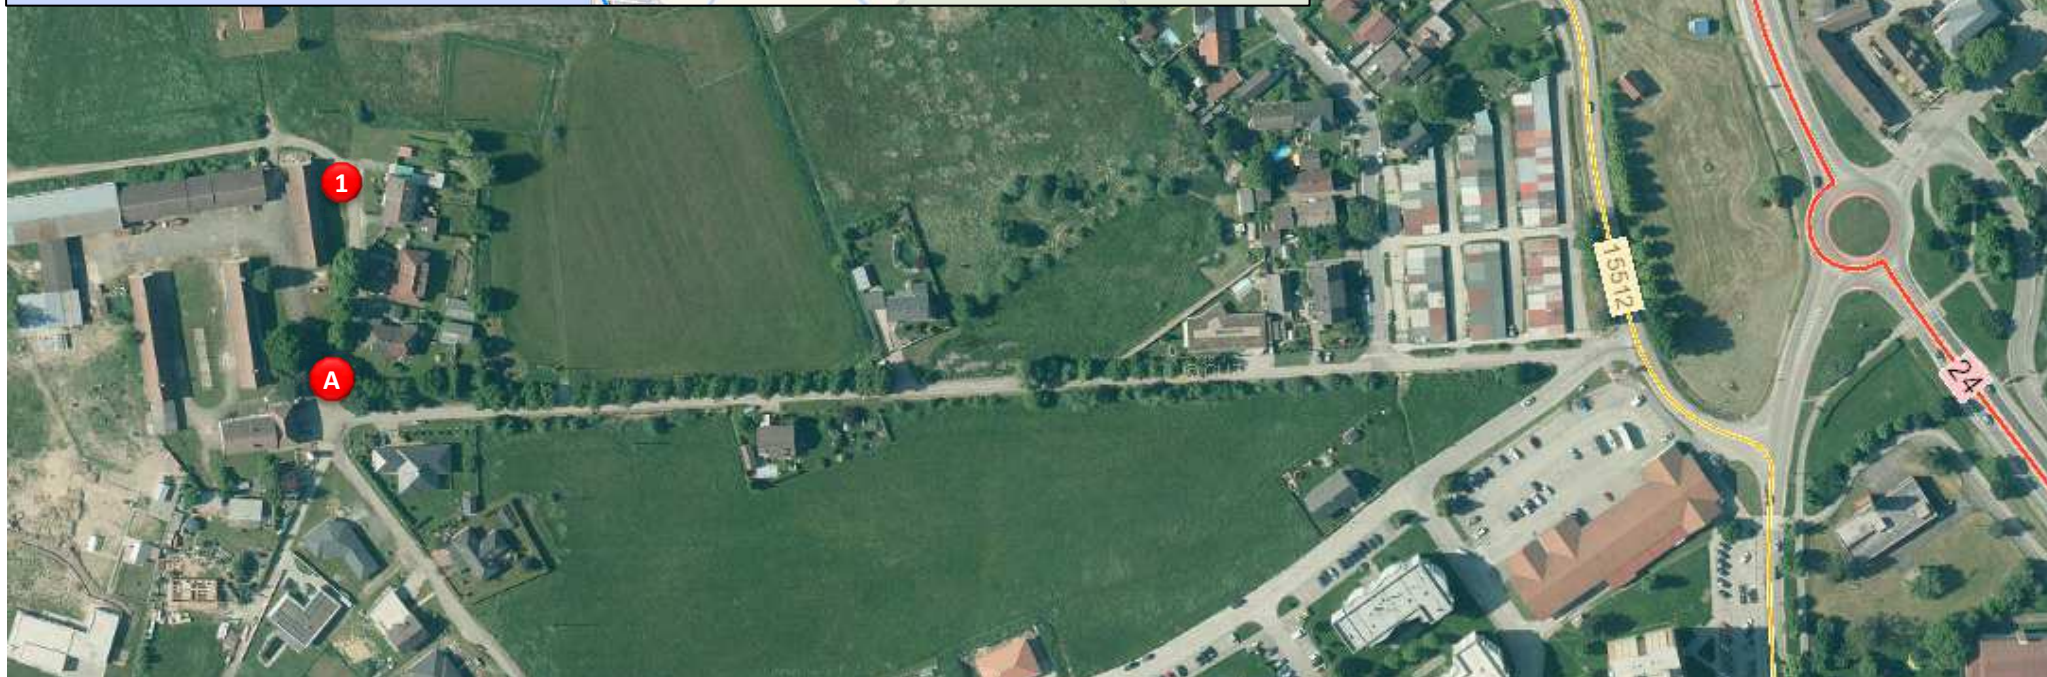
Grafické znázornění konstrukce vozovky - MK ul. Sídliště, Třeboň (u spol. Reprogen)

- byly identifikovány na všech sondách.
- Kryt je tvořen 1-2 AC vrstvami,
- AC vrstvy jsou o průměrné tl. 95 mm s rozpětím 70-120 mm
- vrstvy jsou degradované s četnými poruchami
