**MK ULICE U SVĚTA A PARKOVIŠTĚ V ULICI  
SPORTOVNÍ, TŘEBOŇ – GT PRŮZKUM**

**ZPRÁVA VÝSLEDČÍCH GEOTECHNICKÉHO  
PRŮZKUMU**

Název zprávy: **Zpráva o výsledcích geotechnického průzkumu**

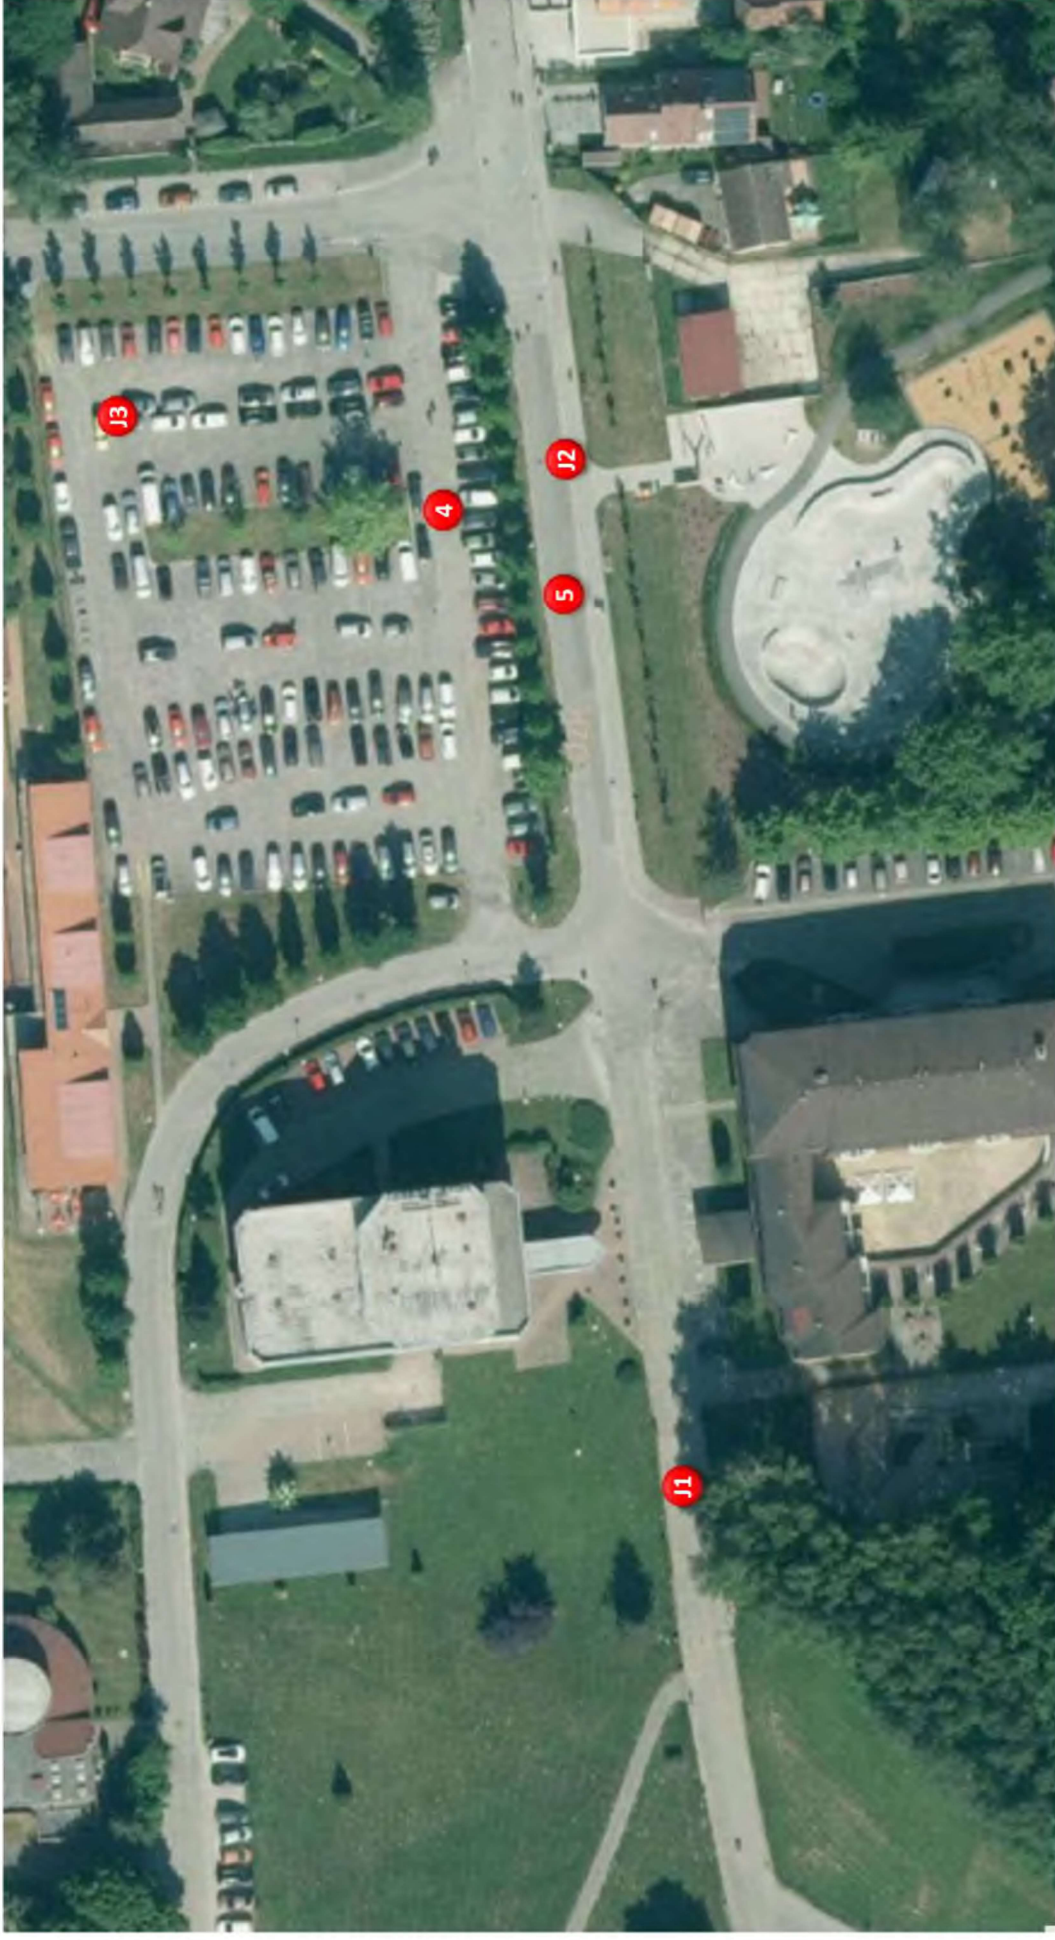
**SITUACE SOND**

Situace umístění sond: MK ul. U Světa a parkoviště v ul. Sportovní, Třeboň (stavební úprava komunikace)

- Příloha č. 1 : Přehledná situace
- Příloha č. 2 : Situace sond
- Příloha č. 3 : Geologická dokumentace sond
- Příloha č. 4 : Laboratorní zkoušky zemin

V prostoru projektované ulice byly firmou ESLAB odvrtny tři maloprofilové jádrové vrtly. Hloubka vrtů byla 1,0 až 2,0 m, celkem bylo odvrtno 5,0 bm vrtů.

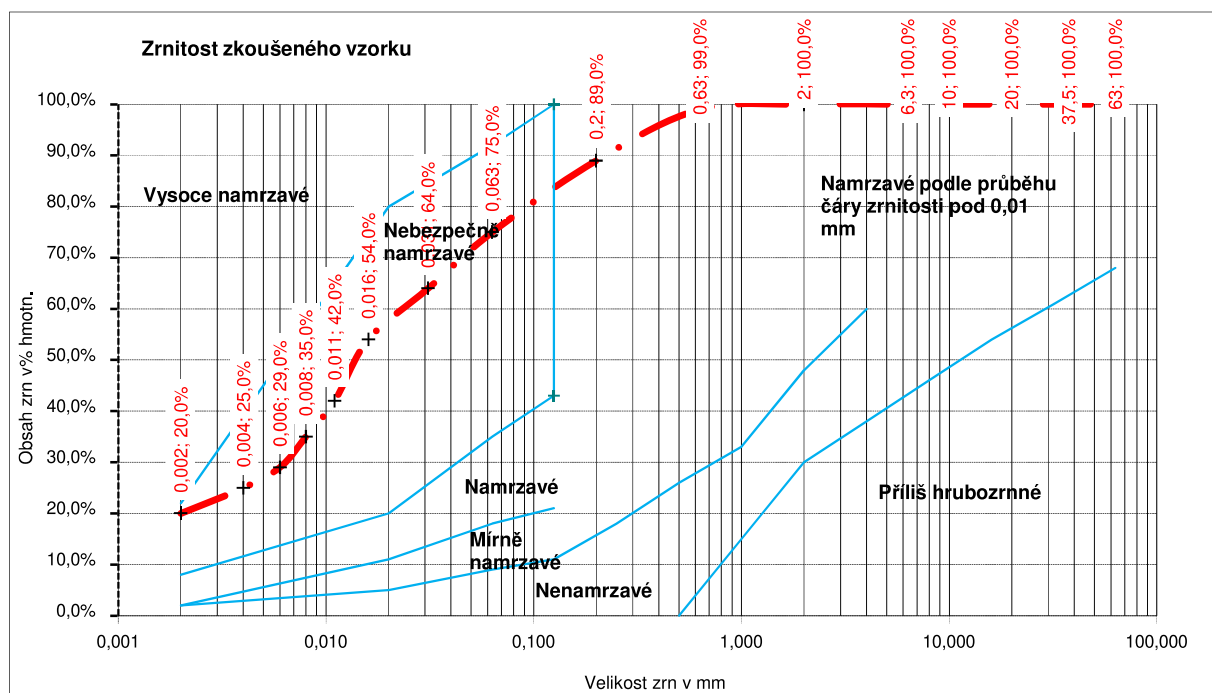
číslo: 10-25-09-108

Popis vzorku: \*) směs sond J1 a J2, hloubka 0,6-1,0m(J1) a 0,330-0,700(J2)  
jíl plastický

Zkouška	Naměřená hodnota	Jednotky	Zkoušeno dle
Stanovení přirozené vlhkosti $w_n$	23,4	%	ČSN EN ISO 17892-1
Stanovení meze tekutosti $w_L$	37,0	%	ČSN EN ISO 17892-12
Stanovení meze plasticity $w_p$	14,4	%	ČSN EN ISO 17892-12
Index plasticity $I_p$	22,6	-	ČSN EN ISO 17892-12
Max. Proctorova obj. hmotnost $\rho_{d,max,PS}$	-	-	-
Stanovení optimální vlhkosti $w_{opt}$	-	-	-
Okamžitý poměr únosnosti IBI	-	-	-
Kalifornský index únosnosti CBR	-	-	-
Obsah organických látek <sup>2)</sup>	-	-	-
Zrnitost zeminy	viz. strana 2	%	ČSN EN ISO 17892-4
