**TŘEBOŇ - MK NA CHMELNICI A
VRCHLICKÉHO – GT PRŮZKUM**

**ZPRÁVA VÝSLEDČÍCH GEOTECHNICKÉHO
PRŮZKUMU**

2023 - 041

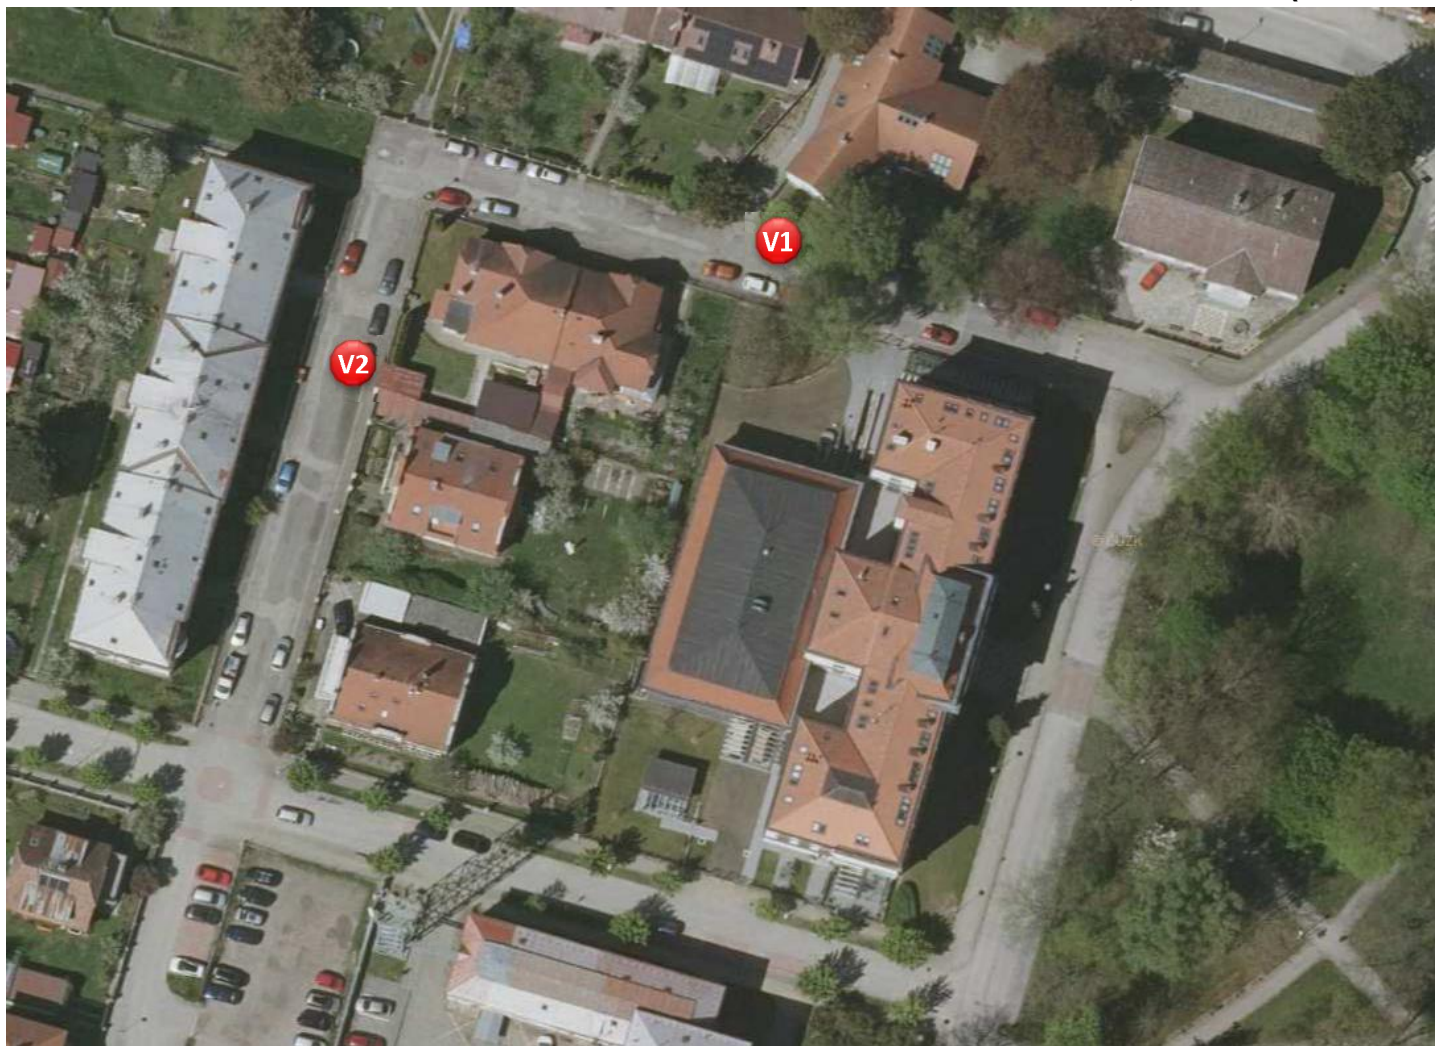
SITUACE SOND

Situace umístění sond: MK Na Chmelnici a část ul. Vrchlického, Třeboň (stavebn

Umístění vrtů je patrné z přílohy číslo 2 – Situace sond, jejich geologická dokumentace je obsažena v příloze číslo 3 zprávy – Geologická dokumentace sond.
