POHLED P8

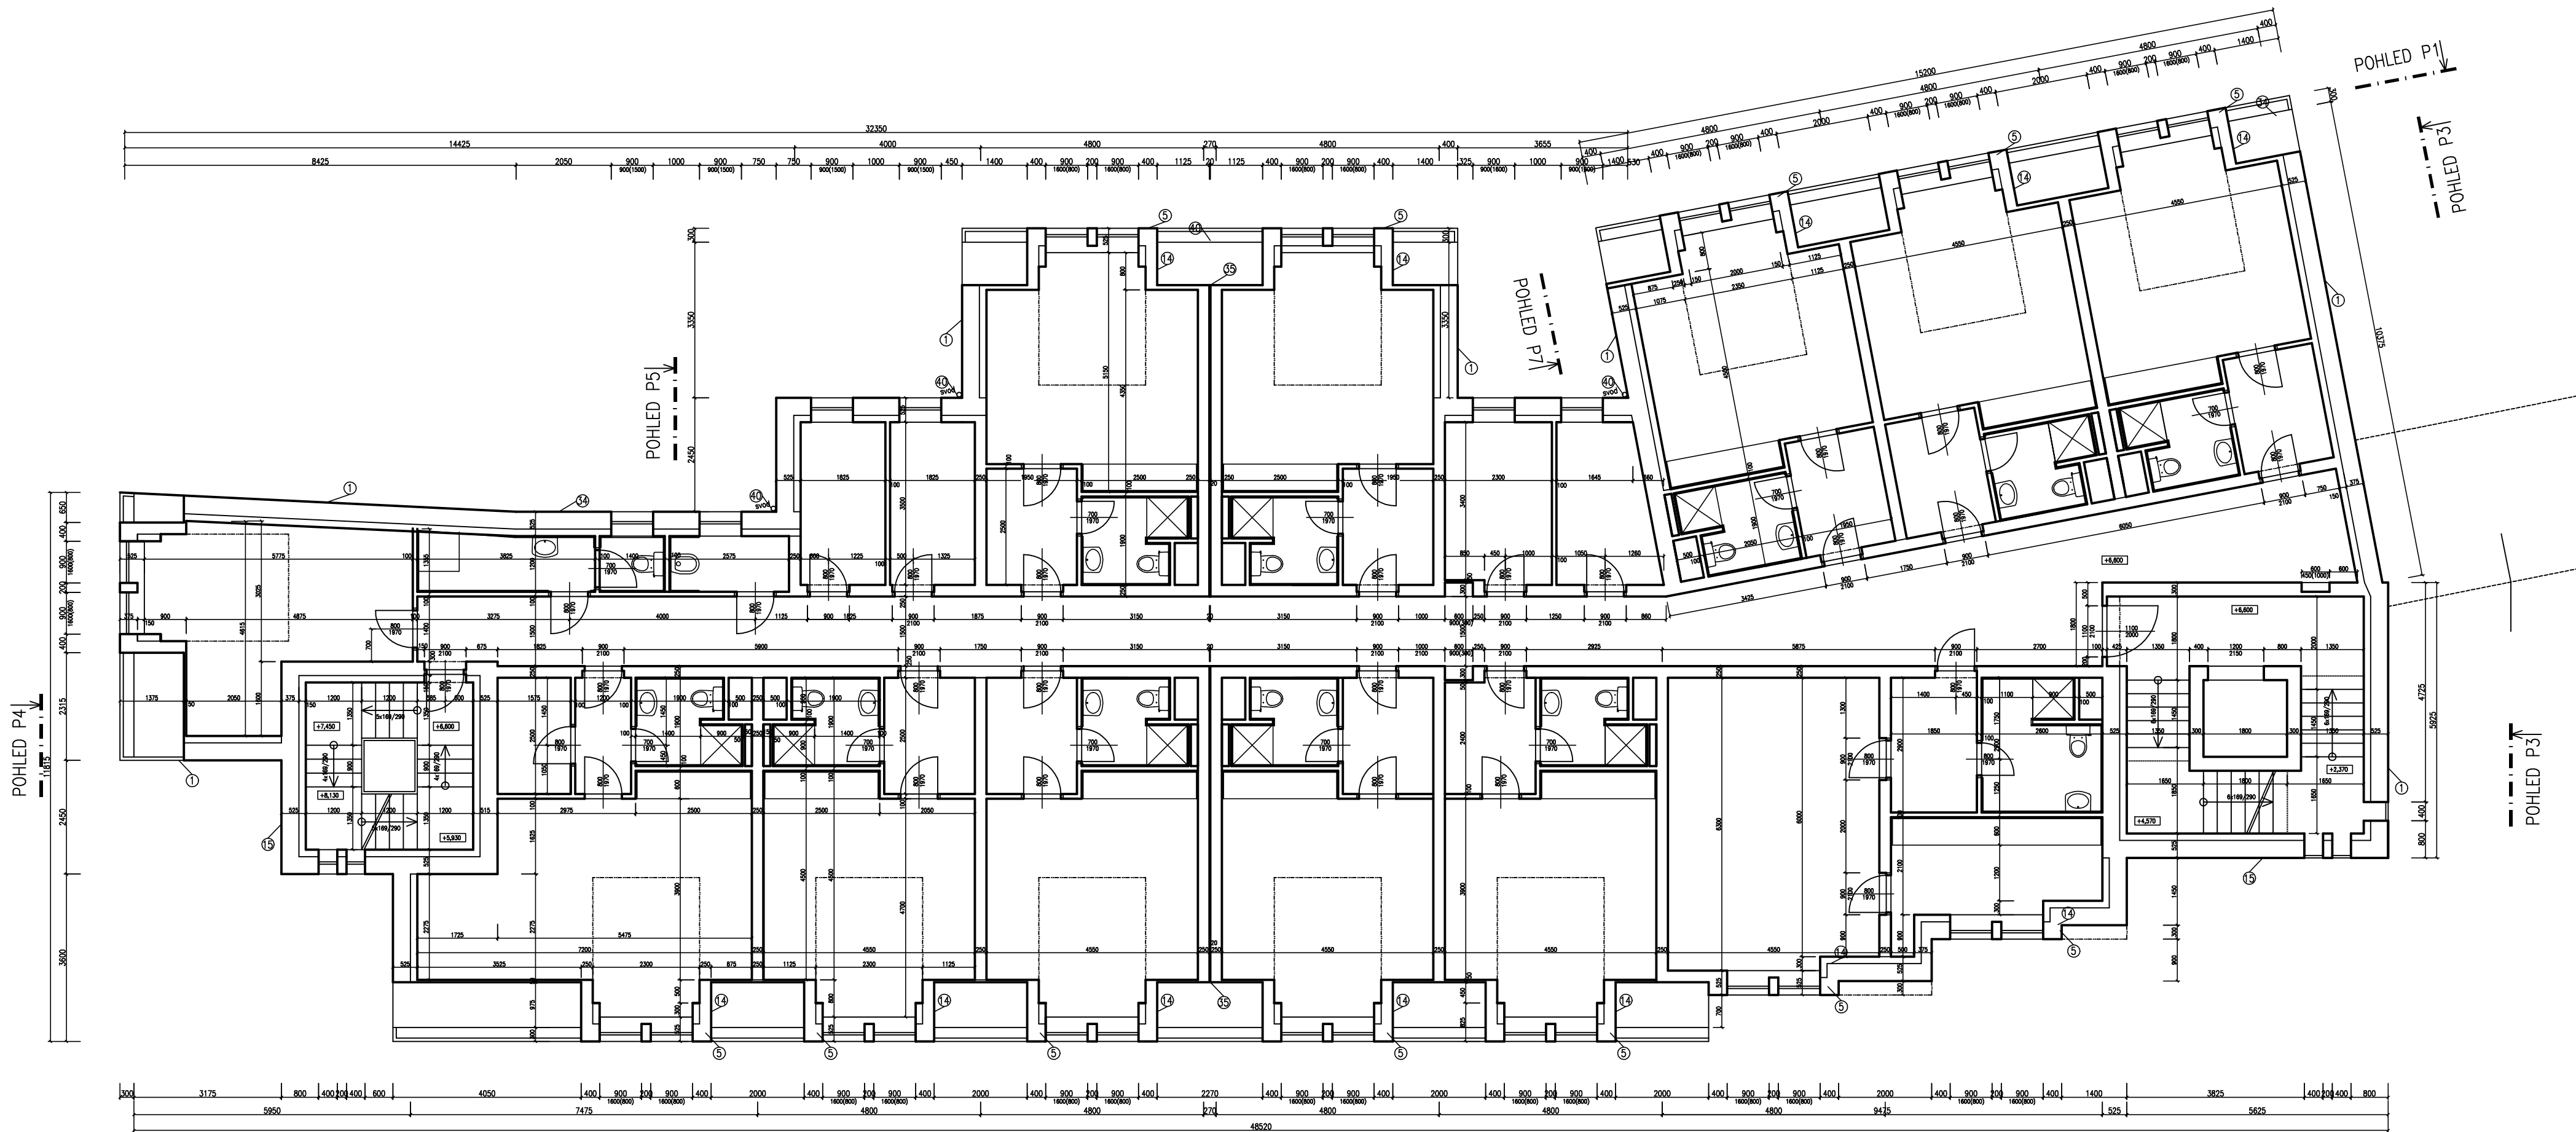
- LEGENDA**
- 1 – STÁVAJÍCÍ VÁPENNÁ ŠTUKOVÁ OMÍTKA
 - 5 – ZDĚNÝ ŠTÍT VIKÝŘE Z KERAMICKÝCH od BLOKŮ , TL. 365 MM
 - 8 – KOTVENÍ PRVEK ZÁBRADÍ
 - 14 – BOČNÍ STĚNA VIKÝŘE
 - 15 – STĚNA VYHLÍDKOVÉ VĚŽE – SCHODIŠTĚ
 - 18 – OBLUKOVÉ ZASTŘEŠENÍ PROPOJOVACÍHO KRČKU MĚDĚNÝM PLECHEM
 - 31 – PEVNÁ CELOPROSKLENÁ DŘEVĚNÁ STĚNA
 - 40 – DEŠŤOVÝ SVOD – DEMONTÁŽ A OPĚTOVNÁ MONTÁŽ NA PRODLOUŽENÉ KRUHOVÉ ZDĚŘE
