POHLED P1 – SEVEROVÝCHODNÍ

J.Hradec s.r.o. Jarošovská 753/II Jindřichův Hradec PSČ: 377 01 tel.:384 371 011 tel.:384 724 850 e-mail: jpsjh@jpsjh.cz	Vedoucí projektu: ING ŠPULÁK MILAN Autorizovaný inženýr pro pozemní stavby Registr. v ČKAIT č. 0100074		Kreslil: Ing. Jan Kraus	Kontrola: Ing. Milan Špulák
	Akce: ZATEPLENÍ DPS II CHELČICKÉHO ČP. 2, TŘEBOŇ		Investor: Město Třeboň	
	Obsah: POHLED P1 – SEVEROVÝCHODNÍ STÁVAJÍCÍ STAV		Obec: Třeboň	
	Datum: XI.2015 Arch. č.: 15079 Měřítko: 1:100 Formát : 5x44		Stupeň PD: pro provedení stavby	
			č.výkresu: D.1.08	č.paré:

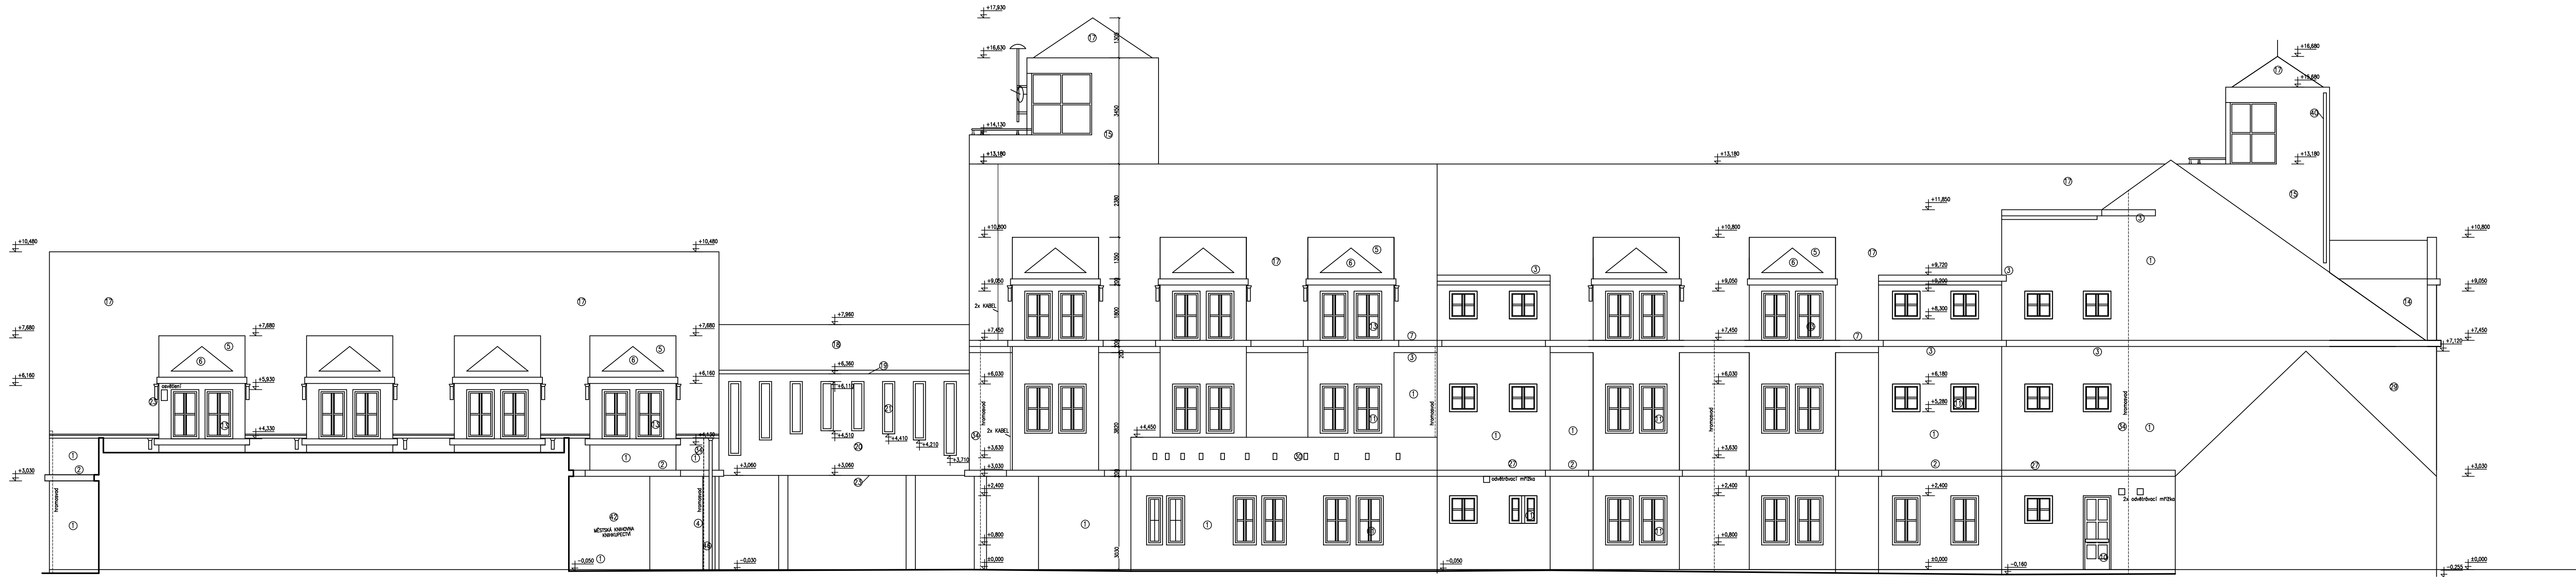
- * FASÁDA
 - STÁVAJÍCÍ STAV POVRCHU OBVODOVÉHO PLÁŠTĚ JE PROVEDEN Z VÁPNOCEMENTOVÉ ŠTUKOVÉ OMÍTKY
 - SOUČASNÝ TECHNICKÝ STAV OMÍTEK Z 30% DEGRADOVÁN
 - POVRCHOVÝ NÁTER VE VAZBĚ NA DEGRADOVANÝ PŮVODNÍ PODKLAD PRAVIDELNĚ OBNOVOVÁN

- FASÁDNÍ BARVA – BAREVNÝ ODSTÍN NÁTERU – PŘEDPOKLAD LOMENA BILÁ – PÍSKOVÁ– SHODNÝ S 1. ETAPOU DPS
 - ZNÁČNĚ LOKÁLNĚ DEGRADOVANÉ ČÁSTI OMÍTEK VIZ GRAFIKA

- PODEZDÍVKA – SOKL : NEPROVEDENO, IZOLACE ČÁSTI OBJEKTU ODHALENA NA ZÁKL. PASE A BETONOVÝCH CHIHLÁCH
- * STŘEŠNÍ KRYTINA
 - SKLÁDANÁ BETONOVÁ – KM BETA – STÁVAJÍCÍ

- PLOCHÉ STŘECHY NAD 1.N.P. ZASTŘEŠENY FÓLIOVOU KRYTINOU
- * NAVAZUJÍCÍ VENKOVNÍ KOMUNIKACE
 - CHODNÍKY – KAMENNÁ DLAŽBA, BETONOVÉ DLAŽDICE BEST
 - Z JIŽNÍ STRANY ČÁST NAVAZUJÍCÍ PLOCHY VYBETONOVÁNA

- V ČÁSTI NAVAZUJÍCÍ NA ZATRAVNĚNOU PLOCHU OKAPOVÉHO CHODNÍKU
- * ZABRADLÍ
 - OCELOVÁ KONSTRUKCE, OCELOVÁ VÝPLŇ Z PLETIVA DLE ČSN
- * VÝPLNĚ OTVORŮ
 - STÁVAJÍCÍ VÝPLNĚ OTVORŮ DŘEVĚNÉ, JEDNODUCHÉ ZASKLENÍ TEPELNĚ–IZOLAČNÍMI SKLY, BARVA HNĚDÁ, NETĚSNĚ

- VSTUPNÍ DVEŘE DŘEVĚNÉ S PRÍZNANÝM PRAHEM
 - TECHNICKÝ STAV A POŽADAVKY POPSÁNY V TEXTOVÉ ČÁSTI
- * KLEMPÍŘSKÉ PRVKY
 - MĚDĚNÝ PLECH TL. 0,63 MM – SHODNÝ TYP S DPS 1– Cu

- * KONSTRUKCE LOUBÍ
 - TVRDÁ KONSTRUKCE STROPU OSAŽENA NA PRŮVLAKY A SLOUPY. PROFILACE PRŮVLAKU BUDE V ZATEPLOVACÍM SYSTÉMU
 - NADALĚ DODRŽENA (ŠÍŘE CCA 500 MM, VÝŠE CCA 70 AŽ 80 MM).

- * STÁVAJÍCÍ OBJEKT DOMU S PEČOVATELSKOU SLUŽBOU JE OMÍTNUT VÁPNOCEMENTOVOU OMÍTKOU
- * STÁVAJÍCÍ OMÍTKY , MALBY A NÁTĚRY JSOU V DEGRADOVANÉM STAVU
- * VÝPLNĚ OTVORŮ JSOU DŘEVĚNÉ – VYŽILÉ – NETĚSNĚ
- * V MĚSÍCI ŘÍJNU BYLO PROVEDENO ČÁSTEČNĚ DOPLŇKOVÉ ZAMĚŘENÍ OBJEKTU
- * STÁVAJÍCÍ PROVEDENÍ OMÍTEK JE BEZ ZVÝŠENÉHO SOKLU S DOTAŽENÍM OMÍTEK AŽ K ÚROVNI TERÉNU
- * V ÚROVNI STYKY S TERÉNEM JE PATRNO PONIČENÁ IZOLACE PROTI ZEMNÍ VLHKOSTI. TATO JE NATAVENA NA ROZŠÍŘENÝ ZÁKLADOVÝ PAS, ČI NA BETONOVÉ CHIHL.
- * DEGRADOVANÁ MÍSTA LOKÁLNĚ VE VĚTŠÍ MÍŘE NARUŠENÁ JSOU OZNAČENA V GRAFICKÉ ČÁSTI.
- * STŘEŠNÍ KRYTINA JE BETONOVÁ SKLÁDANÁ (KM BETA) ČERVENÉHO ODSTÍNU
- * VEŠKERÉ ROZMĚRY JE NUTNO NA STAVBĚ OVĚŘIT PŘEMĚŘENÍM.
- * KONSTRUKČNÍ VAZBY BUDOU UPŘESNĚNY VÝROBNÍ DOKUMENTACÍ A D.
