J. Hradec s.r.o. Jarošovská 753/II Jindřichův Hradec PSČ: 377 01 tel.: 384 371 011 tel.: 384 724 850 e-mail: jpsjh@jpsjh.cz	Vedoucí projektu: ING ŠPULÁK MILAN Autorizovaný inženýr pro pozemní stavby Registr. v ČKAIT č. 0100074		Kreslil: Ing. Jan Kraus	Kontrola: Ing. Milan Špulák
	Akce: ZATEPLENÍ DPS II CHELČICKÉHO ČP. 2, TŘEBOŇ		Investor: Město Třeboň	
	Obsah: POHLED P8 – ZÁPADNÍ STÁVAJÍCÍ STAV		Obec: Třeboň	
	Datum: XI.2015 Arch. č.: 15079 Měřítko: 1:100 Formát : 5x44		Stupeň PD: pro provedení stavby	
			č.výkresu: D.1.15	č.paré:

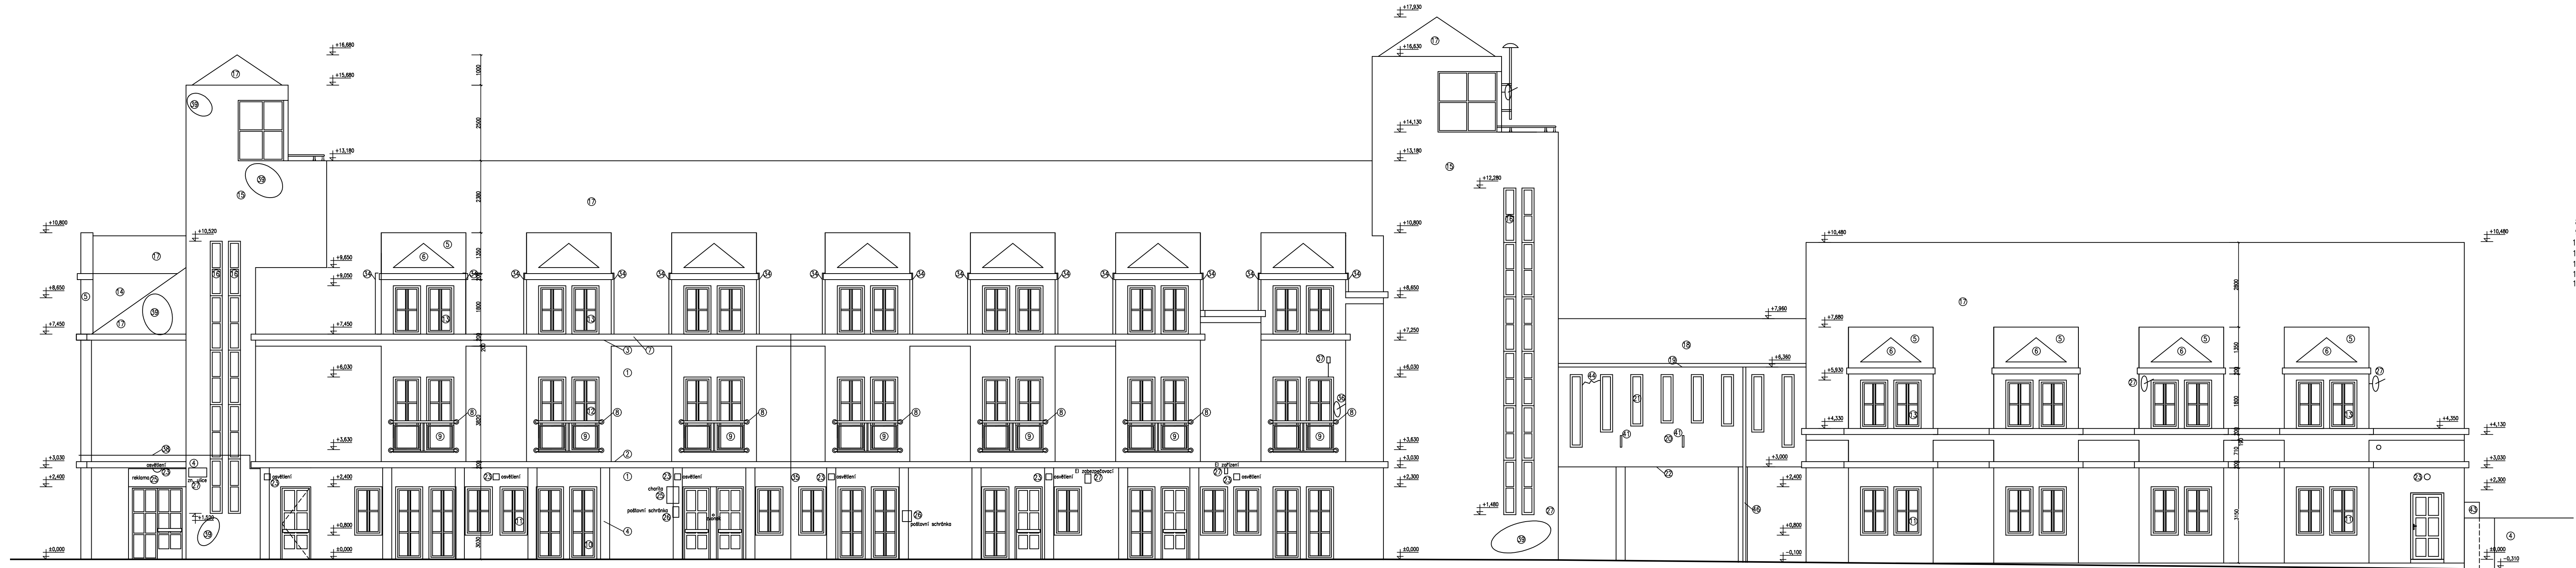
- * FASÁDA
 - STÁVAJÍCÍ STAV POVRCHU OBVODOVÉHO PLÁŠTĚ JE PROVEDEN Z VÁPENOCEMENTOVÉ ŠTUKOVÉ OMITKY
 - SOUČASNÝ TECHNICKÝ STAV OMITEK Z 30% DEGRADOVÁN
 - POVRCHOVÝ NÁTĚR VE VAZBĚ NA DEGRADOVANÝ PŮVODNÍ PODKLAD PRAVIDELNĚ OBNOVOVÁN

- FASÁDNÍ BARVA – BAREVNÝ ODSTÍN NÁTĚRU – PŘEDPOKLAD LOMENÁ BILÁ – PÍSKOVÁ– SHODNÝ S 1. ETAPOU DPS
 - ZNAČNĚ LOKÁLNĚ DEGRADOVANE ČÁSTI OMITEK VIZ GRAFIKA

- PODEZDÍVKA – SOKL : NEPROVEDENO, IZOLACE ČÁSTI OBJEKTU ODHALENA NA ZÁKL. PASE A BETONOVÝCH CHLÁCH
- * STŘEŠNÍ KRYTINA
 - SKLÁDANÁ BETONOVÁ – KM BETA – STÁVAJÍCÍ

- BAREVNÝ ODSTÍN CHLOVÉ ČERVENÝ
- * NAVAZUJÍCÍ VENKOVNÍ KOMUNIKACE
 - CHODNÍKY – KAMENNÁ DLAŽBA, BETONOVÉ DLAŽDICE BEST
 - Z JIŽNÍ STRANY ČÁST NAVAZUJÍCÍ PLOCHY VYBETONOVÁNA

- V ČÁSTI NAVAZUJÍCÍ NA ZATRAVNĚNOU PLOCHU BEZ OKAPOVÉHO CHODNÍKU
- * ZABRADLÍ
 - OCELOVÁ KONSTRUKCE, OCELOVÁ VÝPLŇ Z PLETIVA DLE ČSN
- * VÝPLNĚ OTVORŮ
 - STÁVAJÍCÍ VÝPLNĚ OTVORŮ DŘEVĚNÉ, JEDNODUCHÉ ZASKLENÍ TEPELNĚ–IZOLAČNÍMI SKLY, BARVA HNĚDÁ, NETĚSNĚ

- VSTUPNÍ DVEŘE DŘEVĚNÉ S PŘÍZNANÝM PRAHEM
 - TECHNICKÝ STAV A POŽADAVKY POPSÁNY V TEXTOVÉ ČÁSTI
- * KLEMPÍŘSKÉ PRVKY
 - MĚDĚNÝ PLECH TL. 0,63 MM – SHODNÝ TYP S DPS 1– Cu

- * KONSTRUKCE LOUBÍ
 - TVRDÁ KONSTRUKCE STŘECHY OSAZENÁ NA PRŮVLAKY A SLOUPY. PROFILACE PRŮVLAKU BUDE V ZATEPLOVACÍM SYSTÉMU NADÁLE DODRŽENA (ŠÍŘE CCA 500 MM, VÝŠE CCA 70 AŽ 80 MM).

- 1 – STÁVAJÍCÍ VÁPENÁ ŠTUKOVÁ OMITKA
- 2 – BETONOVÁ (ZDĚNÁ) ŘÍMSA NAD 1. N.P.– OMITNUTÁ
- 3 – BETONOVÁ (ZDĚNÁ) ŘÍMSA NAD 2. N.P.– OMITNUTÁ
- 4 – BETONOVÝ SLOUP S PROVEDENÝM ŠTERKOVÝM–ŠTUKOVÝM POVRCHEM20

- 5 – ZDĚNÝ ŠTÍT VIKÝŘE Z KERAMICKÝCH od BLOKŮ ; TL. 365 MM
- 6 – ŠTUKOVOU OMITKOU PROVEDENÁ TROJÚHELNÍKOVÁ PROFILACE
- 8 – KOTĚVNÍ PRVEK ZABRADLÍ
- 9 – VÝPLŇ ZABRADLÍ – DRÁTĚNÉ PLETIVO V RÁMU

- 10 – VSTUPNÍ DVEŘE PROVOZOVNÝ
- 13 – OKNO DVOUKŘÍDLOVÉ OTEVÍRÁVE OSAZENÉ VE VIKÝŘI
- 14 – BOČNÍ STĚNA VIKÝŘE
- 15 – STĚNA VYHLÍDKOVÉ VĚŽE – SCHODIŠTĚ
- 16 – DŘEVĚNÉ PEVNÉ ZASKLENÉ VÝPLNĚ SCHODIŠTĚOVÉHO PROSTORU

- 17 – STŘEŠNÍ KRYTINA BETONOVÁ SKLÁDANÁ, ODSTÍN ČERVENÝ
- 18 – OBLOUKOVÉ ZASTŘEŠENÍ PROPOJOVACÍHO KŘČKU MĚDĚNÝM PLECHEM
- 19 – ZAATIKOVÝ ŽLAB KRYTÝ LEMEM

- 20 – STĚNA KŘČKU OMITNUTÁ VÁPENNOU ŠTUKOVOU OMITKOU
- 21 – DŘEVĚNÉ VÝPLNĚ OTVORŮ KŘČKU – 14 ks PEVNÝCH, 2 ks OTEVÍRÁVÉ
- 23 – OSVĚTLOVACÍ TĚLESO
- 24 – DOPRAVNÍ ZNAČKA

- 25 – REKLAMNÍ PLOCHA
- 26 – POŠTOVNÍ SCHránKA
- 27 – PRVEK SLABOPROUDÝCH ROZVODŮ, SÍŘENÁ, ANTÉNA
- 34 – OPLOČENÍ VÝŠKY 150 CM
- 40 – DEŠTOVÝ SVOD – DEMONTÁŽ A OPĚTOVNÁ MONTÁŽ NA PRODLOUŽENÉ KRUHOVÉ ZDĚŘE

- 41 – KONZOLY NA PRAPORY – DEMONTÁŽ A OPĚTOVNÁ MONTÁŽ
- 43 – HL. UZÁVĚR PLYNU – OBEZDĚNO VPC CHILAMI DO V= 2200 MM
- 44 – PRÁSKLINÁ ZDVA – LOKÁLNÍ OPRAVA

- 46 – STŘEŠNÍ MĚDĚNÝ SVOD – DEMONTÁŽ

- * STÁVAJÍCÍ OBJEKT DOMU S PEČOVATELSKOU SLUŽBOU JE OMITNUT VÁPENOCEMENTOVOU OMITKOU
- * STÁVAJÍCÍ OMITKY , MALBY A NÁTĚRY JSOU V DEGRADOVANÉM STAVU
- * VÝPLNĚ OTVORŮ JSOU DŘEVĚNÉ – VÝZLÉ – NETĚSNĚ
- * V MĚSICI ŘÍJNU BYLO PROVEDENO ČÁSTEČNĚ DOPLŇKOVÉ ZAMĚŘENÍ OBJEKTU
- * STÁVAJÍCÍ PROVEDENÍ OMITEK JE BEZ ZVÝŠENÉHO SOKLU S DOTAŽENÍM OMITEK AŽ K ÚROVNI TERÉNU
- * V ÚROVNI STYKU S TERÉNEM JE PATRNO PONÍČENÁ IZOLACE PROTI ZEMNÍ VLHKOSTI.
- * TATO JE NATAVENÁ NA ROZŠÍŘENÝ ZÁKLADOVÝ PAS, ČI NA BETONOVÉ CHILY.
- * DEGRADOVANÁ MISTA LOKÁLNĚ VE VĚTŠÍ MÍŘE NARUŠENÁ JSOU OZNAČENA V GRAFICKÉ ČÁSTI.
- * STŘEŠNÍ KRYTINA JE BETONOVÁ SKLÁDANÁ (KM BETA) ČERVENÉHO ODSTINU
- * VEŠKERÉ ROZMĚRY JE NUTNO NA STAVBĚ OVĚŘIT PŘEMĚŘENÍM.
- * KONSTRUKČNÍ VAZBY BUDOU UPŘESNĚNÝ VÝROBNÍ DOKUMENTACÍ A A.D.
